# Tilstandsrapport

Enebolig

Josefsbakken 1, 1619 FREDRIKSTAD

Befaringsdato: 21.08.2025

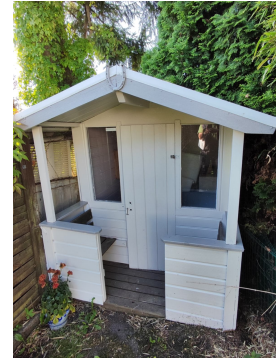
Lekestue.

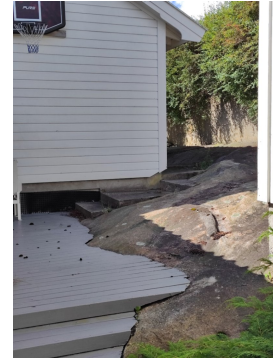
## TG 2 Grunnmur og fundamenter

Granittmur eldre del, noe løs/manglende fuger. Sannsynligvis lettklinkermur på tilbygg.
