Tilstandsrapport

Enebolig

Strandåsen 5, 1747 SKJEBERG

Rapportdato: 06.05.2026

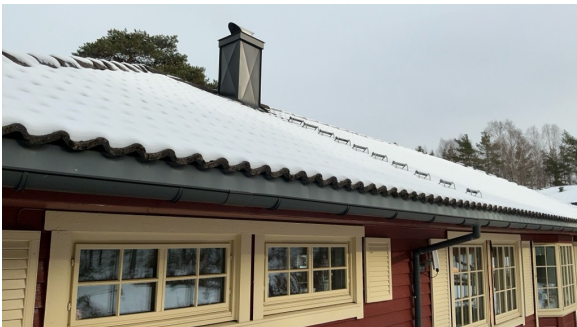
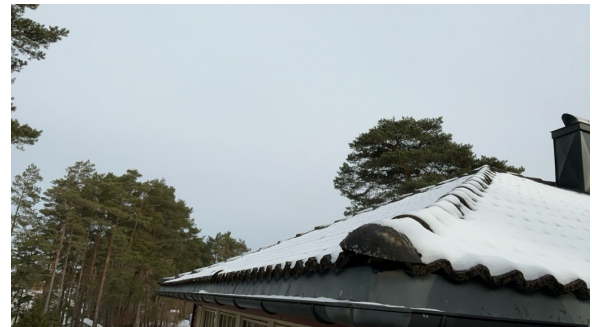
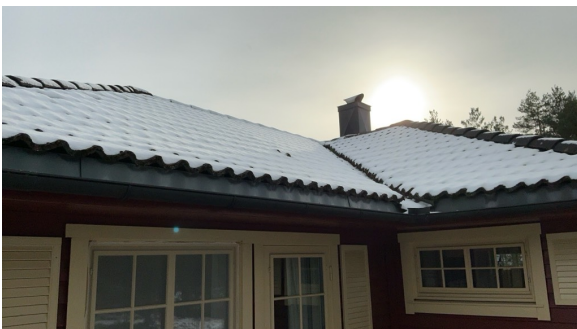
Taktekking

Punktet må sees i sammenheng med Takkonstruksjon/Loft

- Tidspunkt for utskiftning av undertak nærmer seg.
- Overvåk tilstanden jevnlig. For å få tilstandsgrad 0 eller 1 må tekkingen skiftes ut, men tidspunktet for når dette er nødvendig er vanskelig å si noe om.
- Tidspunkt for utskiftning av takteking nærmer seg.

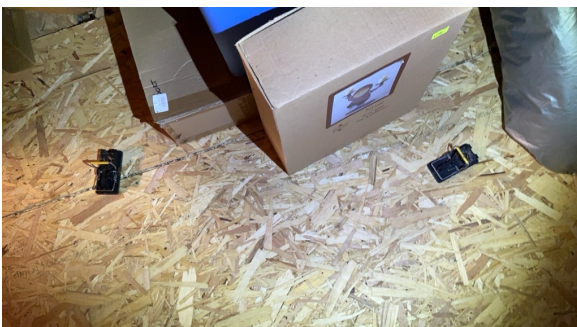
Musefeller.

Forbedre lufting ned mot gesims enkelte steder.

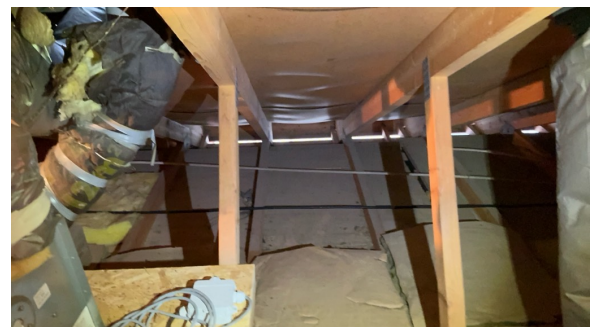
God lufting

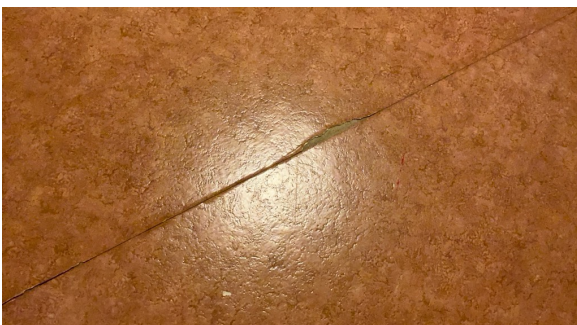
Belegg i bod.

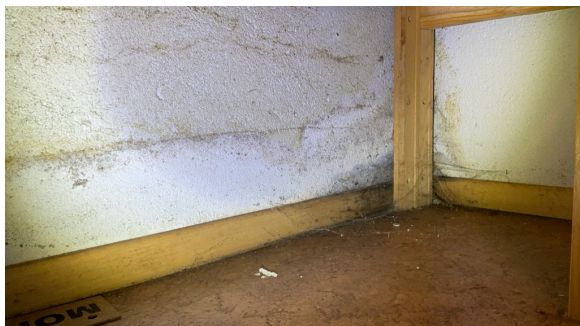
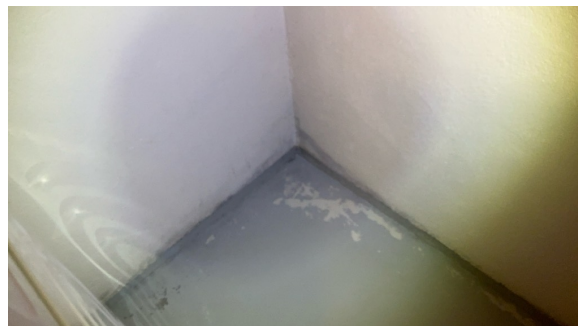
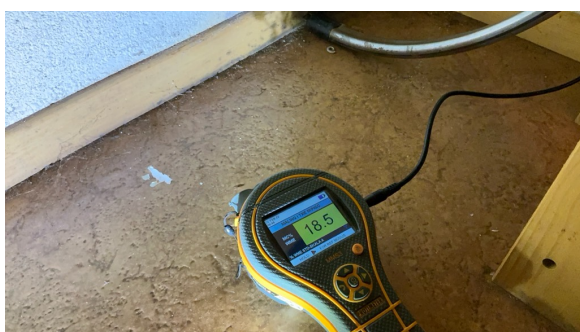
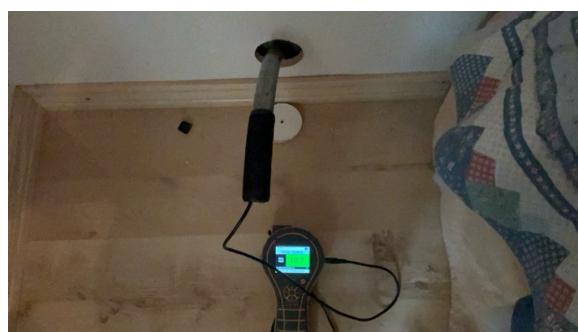
TG 2 Rom Under Terreng

Gulvet er av betong. Veggene har betong/mur og panel. Hulltaking er foretatt og det er påvist avvik i konstruksjonen. Det gjøres oppmerksom på at innkledning av murkonstruksjoner under terrengnivå alltid er å betraktes som en risikokonstruksjon med fare for magasinerings av fukt.

- Det er påvist indikasjoner på noe fuktgjennomtrenging i kjellergulv.
- Det er påvist indikasjoner på noe fuktgjennomtrenging inn i kjellermur.

- Det påviste fuktnivå gir grunn til å overvåke konstruksjonen jevnlig for å se utvikling over tid, og eventuelt foreta tiltak for å unngå fuktskader.

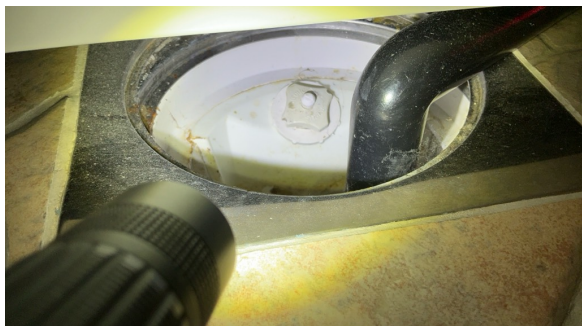
! TG 2 Sluk, membran og tettesjikt

- Det er viktig å merke seg at levetiden til en membran varierer basert på kvalitet, installasjon og bruk. Eldre membraner kan bli sprø og sprekke opp, noe som fører til at de mister sin vanntettende funksjon. Dette kan resultere i vannlekkasjer gjennom vegger og gulv og fuktskader.
- Sluket må sjekkes og rengjøres jevnlig.
- Eldre sluk av plast er ofte utsatt for lekkasjer og særlig i overganger. Eventuelle lekkasjer kan medføre fuktskader på tilliggende konstruksjoner.

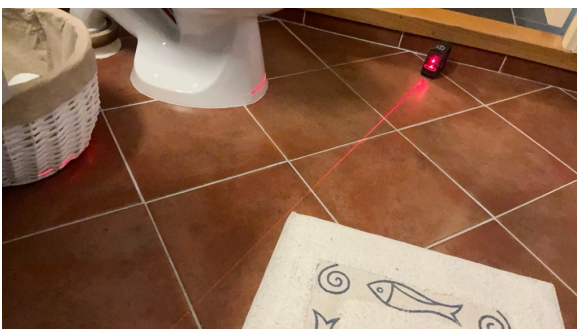
⚠ TG 3 Overflater Gulv

Det dusjes i dusjkabinett, noe som er bra.

Kostnadsestimat: 20 000 - 100 000

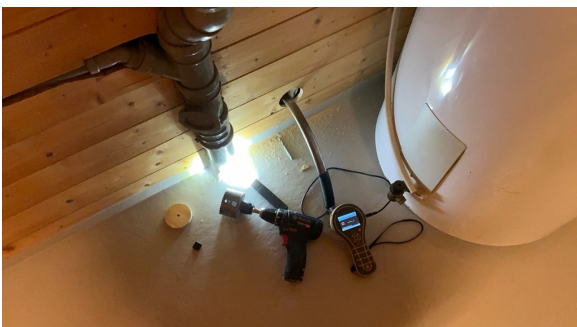
⚠ TG 2 Sluk, membran og tettesjikt

- Eldre sluk av plast er ofte utsatt for lekkasjer og særlig i overganger. Eventuelle lekkasjer kan medføre fuktskader på tilliggende konstruksjoner.

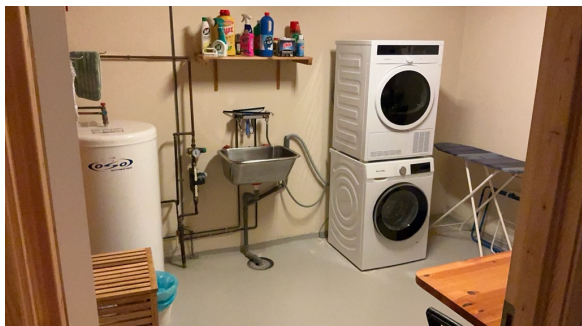
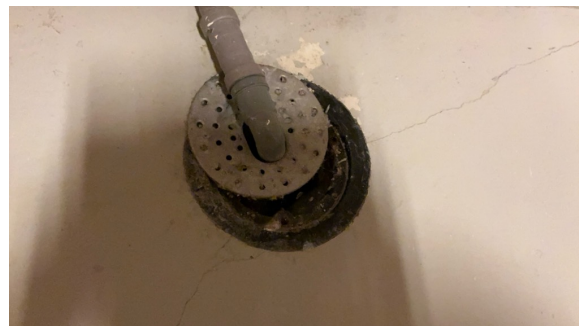
! TG 3 Generell

- Manglende oppgradering av våtrommet medfører høy risiko for at konstruksjonene ikke vil tåle vanlig bruk av vann eller lekkasjer. Dette kan føre til fuktskader på tilstøtende konstruksjoner.

Kostnadsestimat: 200 000 - 500 000

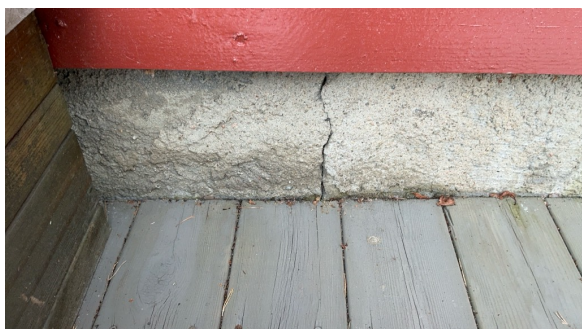
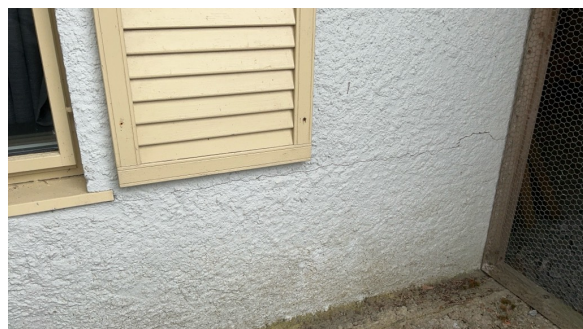
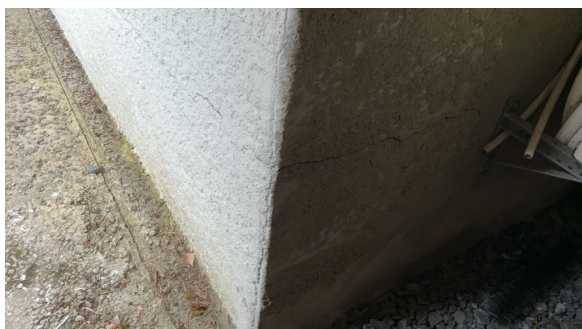
! TG 2 Grunnmur og fundamenter

- Grunnmuren har sprekkdannelser.

- Lokal utbedring må utføres.
