# Tilstandsrapport

Enebolig

Eketoppen 27, 1613 FREDRIKSTAD

Befaringsdato: 19.09.2025

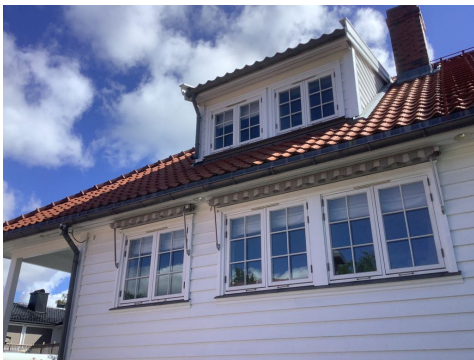
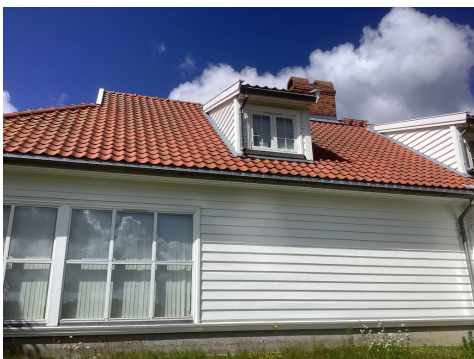
Yttertakket er tekket med takstein i tegl.  
Taksteinen har ingen synlige skader.

Manglende underbeslag kan føre til lettere fuktinntrengning, og det bør derfor utbedres.

- Det må foretas tiltak for å lukke avviket.

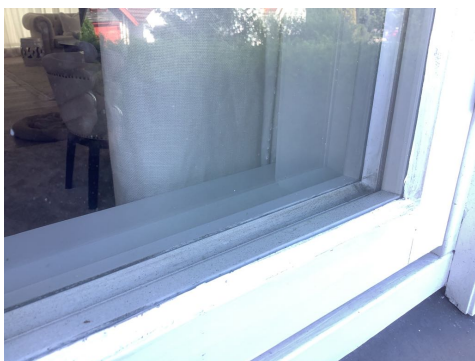
- Karmene i vinduer er slitte og det er sprekker i trevirket.

Slitte overflater kan føre til oppsug av vann, og råteskader.

Vinduene må overflatebehandles.

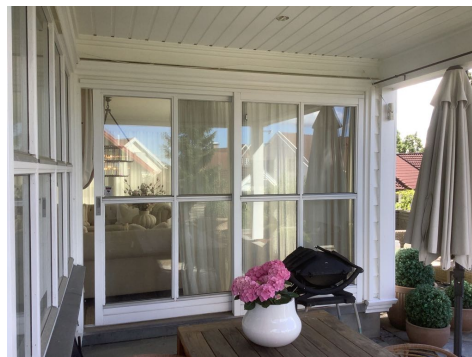
- Karmene i dører er værslitte utvendig og det er sprekker i trevirket.

Heveskyvedør fra stue til terrasse.

Dørene har slitte overflater og bør behandles.

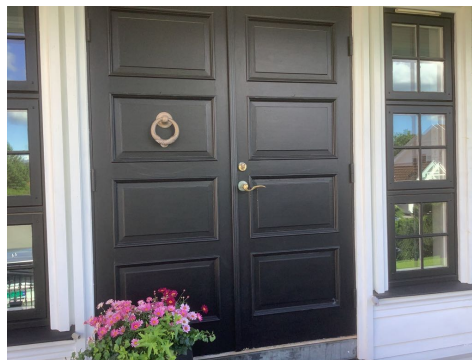
Dobbel ytterdør.

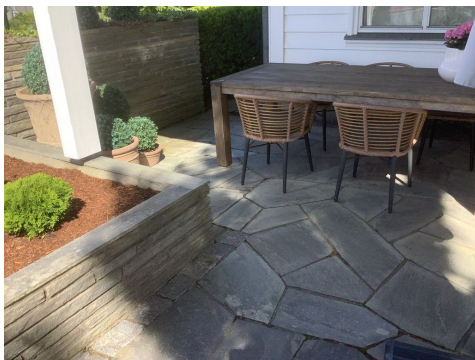
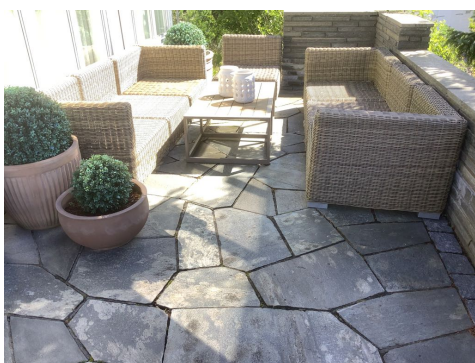
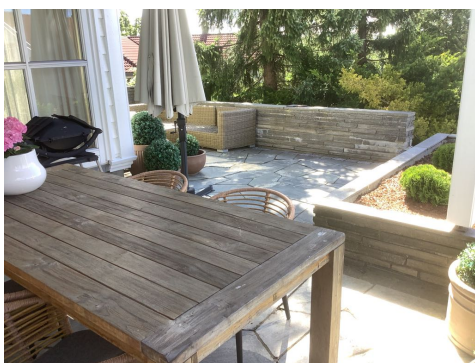
Det er platting med skifer.

Deler av plattingen/skiferen må eventuelt tas opp for å rette underlaget.

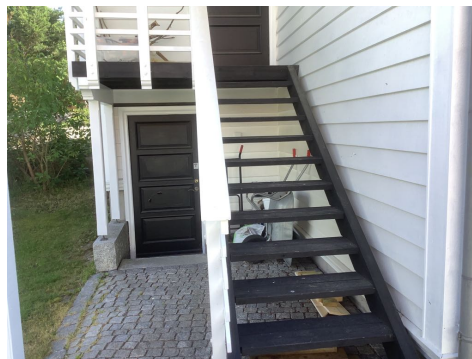
Utvendig trapp til andreetasje med et lite repo.  
Trappen er utført i trekonstruksjon.

Åpninger bør forminskes pga sikkerheten.

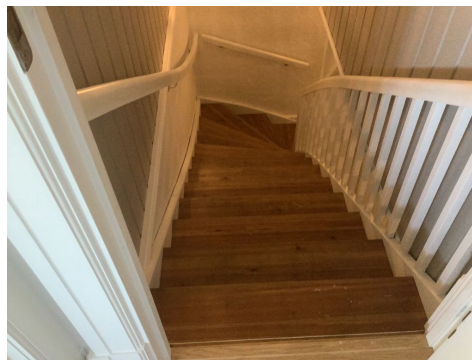
- Åpninger i rekkverk er større enn dagens forskriftskrav til rekkverk i trapper.
- Det er avvik:

Trapp til kjeller.

Åpning bør forminskes pga sikkerheten. Åpning bør forminskes pga sikkerheten.

Overflatebehandler slitte trinn i trapp.

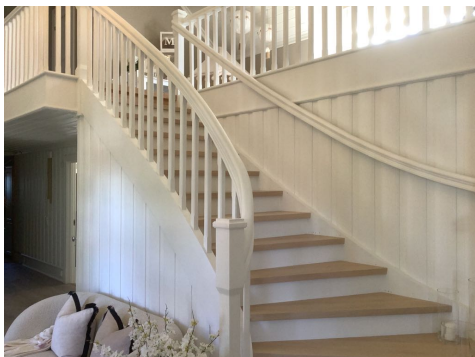
Trapp til andreetasje.

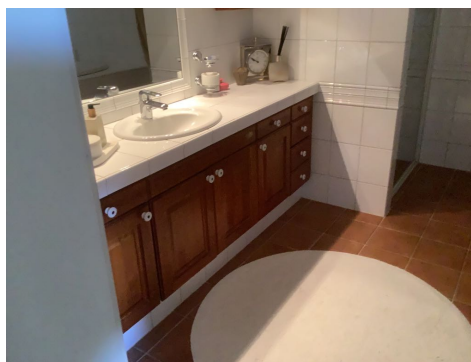
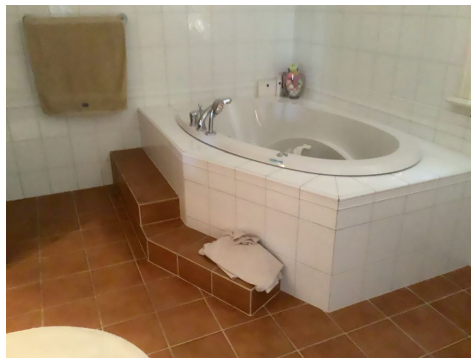
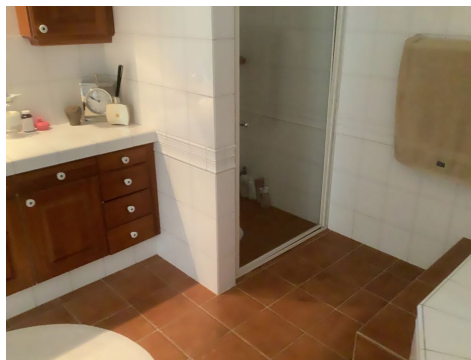
Eldre våtrom har som regel en membran som ikke fungerer, og derfor kan det lettere oppstå fuktskader.

Våtrommet må totalrenoveres. Alle forhold med tettesjikt, våtsone, sluk m.m. må dokumenteres.

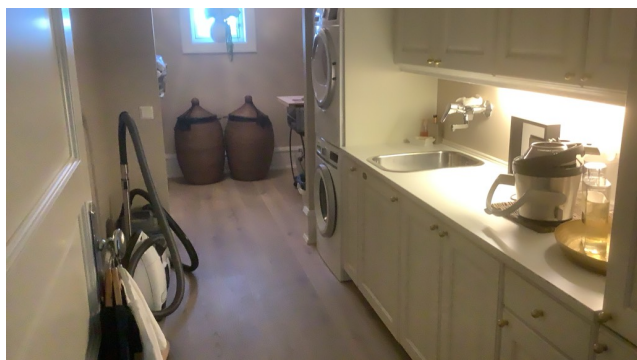
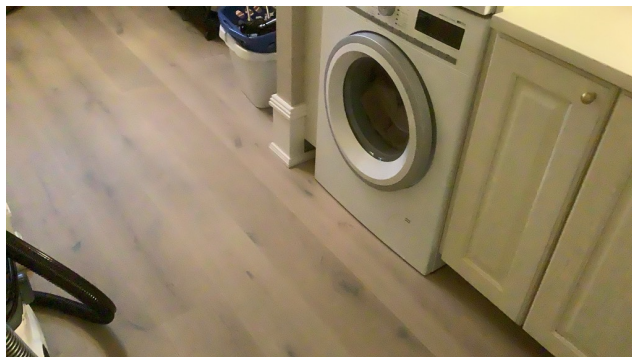
Da rommet ikke er oppbygd som et våtrom, kan dette føre til at det blir letter fuktskader ved lekkasjer.

Det anbefales å oppgradere rommet slik at det blir et tilfredsstillende våtrom med membran.

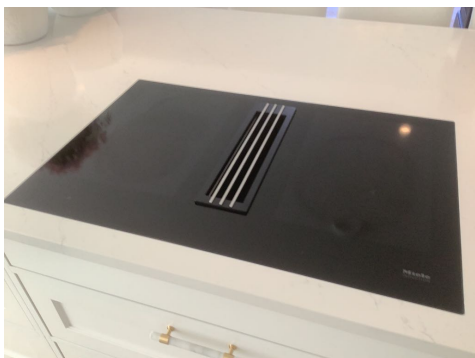
Når det ikke avtrekket er ført ut, kan det oppstå matos i rommet, noe som fører til dårligere innneklima.

Avtrekket er nedfelt i platetoppen. Om det er mulig bør avtrekket ledes ut.

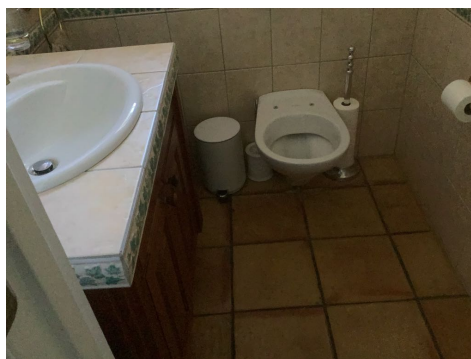
- Det er ikke påvist tilfredsstillende løsning for å synliggjøre lekkasje fra innebygget susterne.

- Det må gjøres tiltak for å lukke avviket.

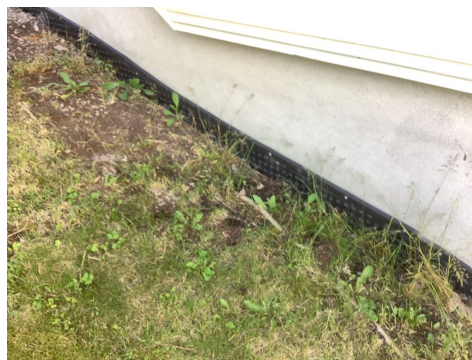
Det var ingen tegn til fukt på de innvendige veggene på befaringen, men dette kan garanteres at dreneringen kan ha avvik under bakkenivå, og påvirke det ytre påkjenningene på boligen.

Svikt i dreneringen kan føre til fuktskader på boligen.

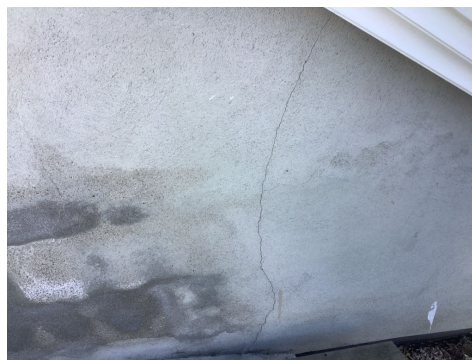
Mindre sprekk i mur. Antatt kun i pussen.
