# Tilstandsrapport

Leilighet/seksjon

Bjørnemyrkroken 44, 1739 BORGENHAUGEN

Oppdragsnr.: 15688-26006

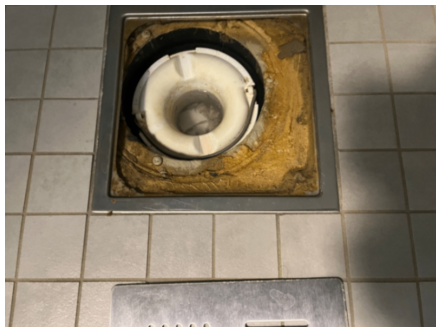
I gulvet er det plastsluk, med membranmansjett ført ned i sluket og festet med klemring.

Sluket i dusjnisen.

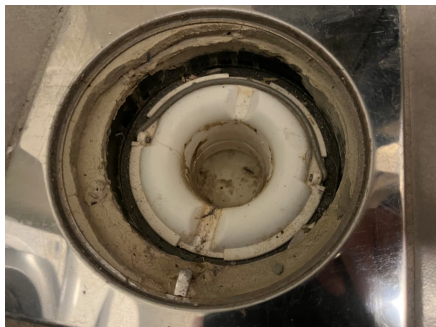
I gulvet er det plastsluk, med membranmansjett ført ned i sluket og festet med klemring.

Sluket på vaskerommet.

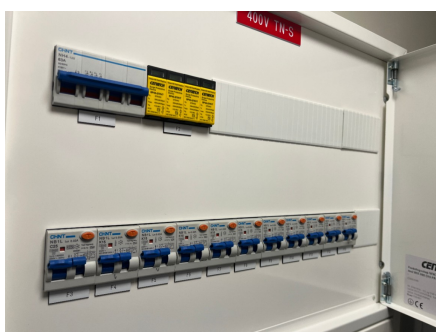
Det elektriske anlegget ble installert i 2024.

Sikringsskapet.
