# Tilstandsrapport

St. Marie gate 37, 1706 SARPSBORG

Rapportdato: 24.04.2025

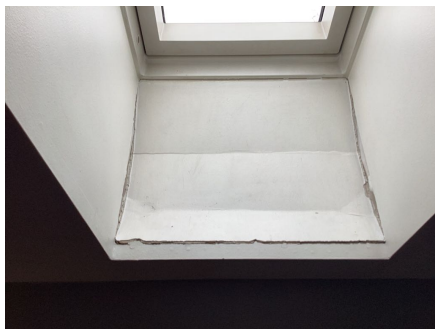
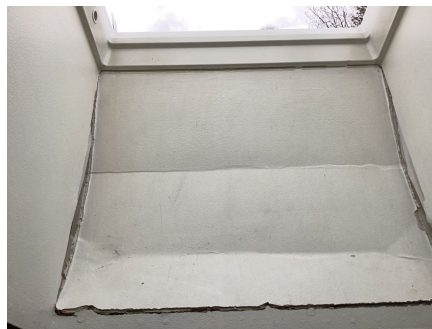
Skade i forring og etterslep av vedlikehold. Selger opplyser om at forringer skal utbedres.

Lokale utbedringer.

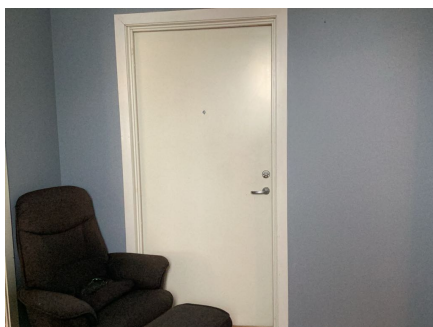
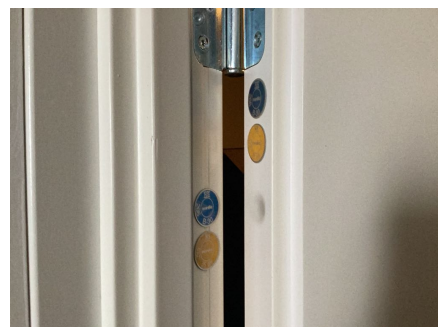
- Det er påvist avvik som tilsier at det bør foretas tiltak på enkelte dører.
- Enkelte av innvendige dører har betydelige skader

Kostnadsestimatet er kun satt for den lokale utbedringen av TG3 avviket som i dette tilfellet gjelder utskiftning av knekt dørblad, ikke eventuelle følge tiltak som kan følge med og heller ikke eventuelle andre TG2 avvik som er nevnt under denne konstruksjonen

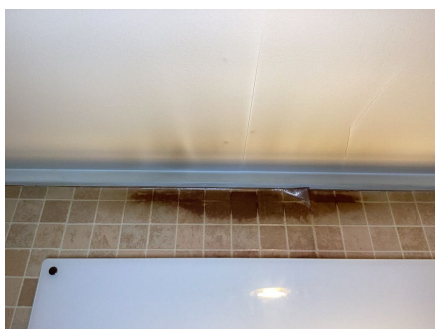
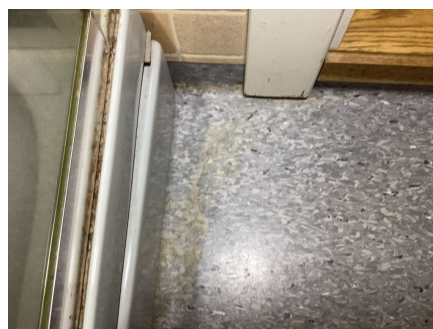
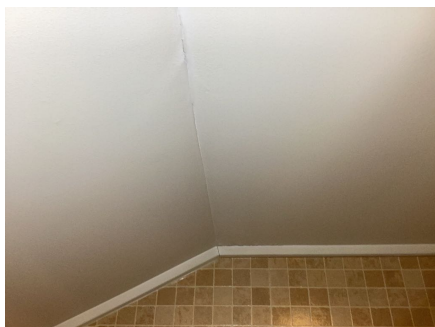
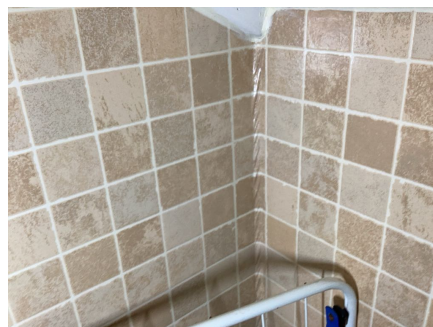
- Det er vindu/dør med ikke fuktbestandige materialer i våtsonen (ved vask, dusj, badekar, osv.), løsningen eller byggematerialet er uegnet

Sprekker og misfarging i tak.

- Uegnede materialer må fuktbeskyttes/utskiftes.
- Det må gjøres tiltak for å lukke avviket.

Ytterligere undersøkelse av kilde til skade i tak.

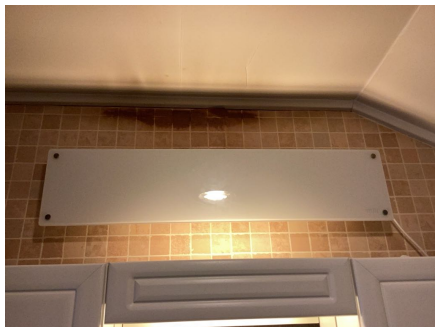
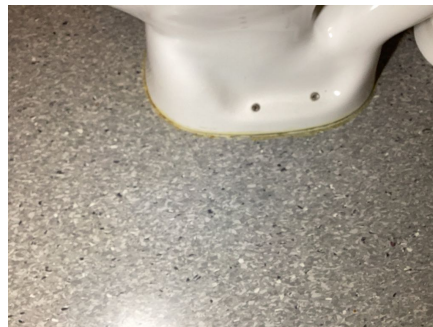
Kostnadsestimatet er kun satt for den lokale utbedringen av TG3 avviket som i dette tilfellet gjelder utbedring av fall, ikke eventuelle følge tiltak som kan følge med og heller ikke eventuelle andre TG2 avvik som er nevnt under denne konstruksjonen

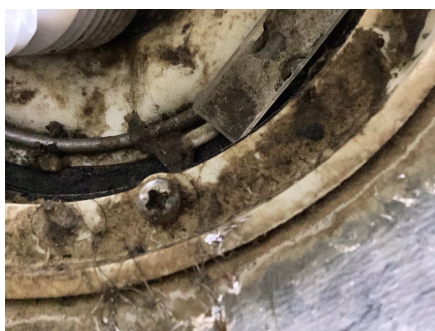
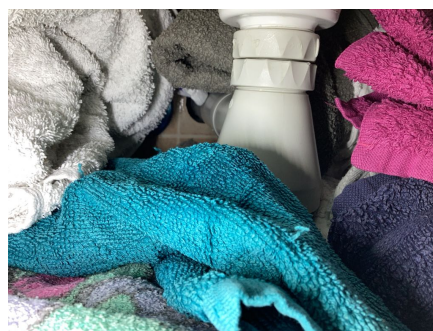
- Det er påvist mangelfull/feil utførelse rundt rørgjennomføringer e.l. som gir fare for fukt i konstruksjonen i våtsone.

Utførelsen med hensyn til bruk av slukmansjett og membran er uoversiktlig, og det kan følgelig derfor ikke sies at løsningen er fullgod og vannsikker mot lekkasjer.

Innhent dokumentasjon om mulig.

Ytterligere undersøkelse.

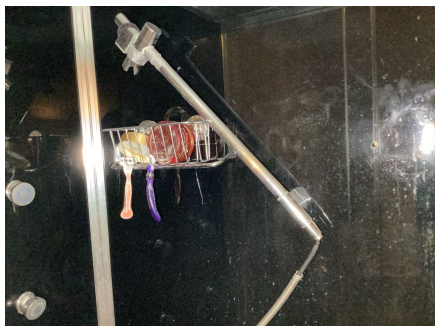
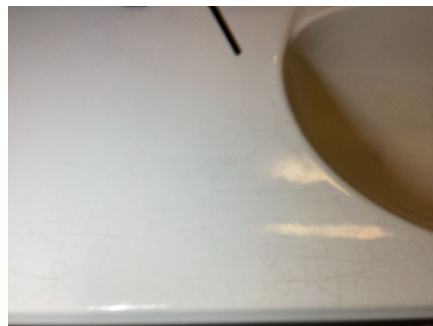
- Det er påvist riss/sprekker i utstyr på våtrommet.
- Det er påvist skader på innredning.

- Påviste skader må utbedres.
- Lokal utbedring må utføres.

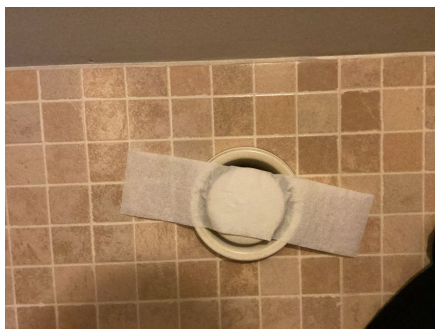
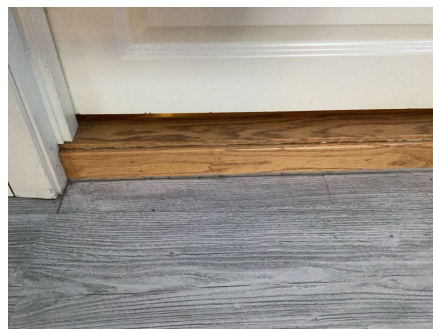
Det er mekanisk avtrekk.

Test med papir.

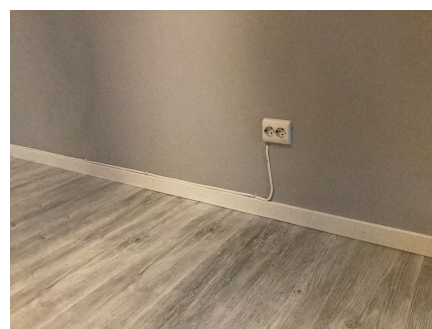
Kostnadsestimatet er kun satt for den lokale utbedringen av TG3 avviket som i dette tilfellet gjelder synlige løse kabler og tegn til ufagmessig utførelse, ikke eventuelle følge tiltak som kan følge med og heller ikke eventuelle andre TG2 avvik som er nevnt under denne konstruksjonen.
