# Tilstandsrapport

Boligbygg med flere boenheter

Agentgaten 1, 1607 FREDRIKSTAD

Befaringsdato: 06.09.2025

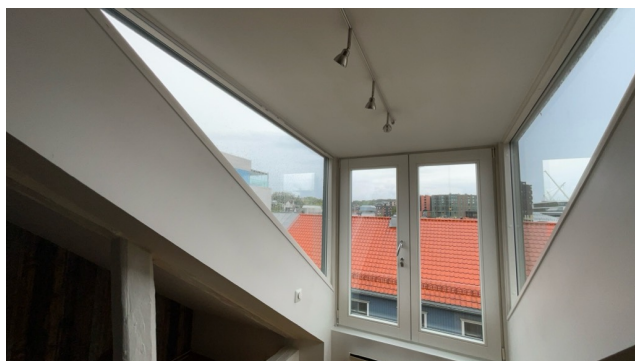
### TG 1 Vinduer

Vinduer i flere varianter. Åpning og faste.

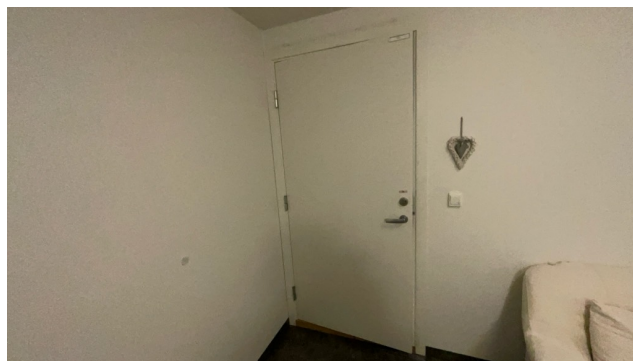
### TG 1 Dører

Brann og lydklassifisert entredør, utadslående.

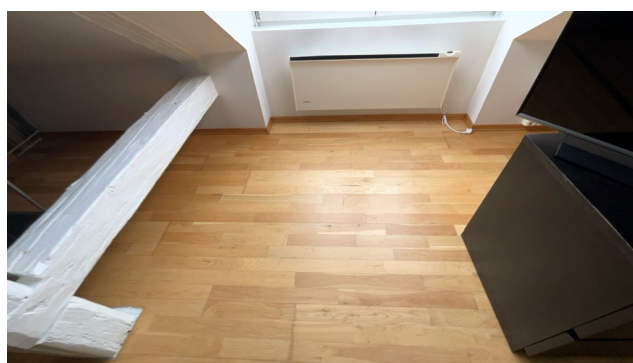
### TG 2 Overflater

- Overflater har en del slitasjegrad utover det en kan forvente.

Parkett med noe svelleskader på gulv ved atrium  
Riper på overflate i parkettgulv på soverom

Forholdene er estetiske og tiltak er ikke nødvendig.

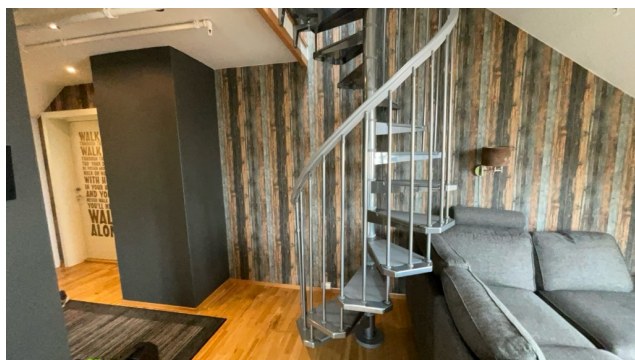
## ! TG IU Innvendige trapper

Trapp til hems er unntatt trappekravene i TEK 17 og er derfor ikke undersøkt.

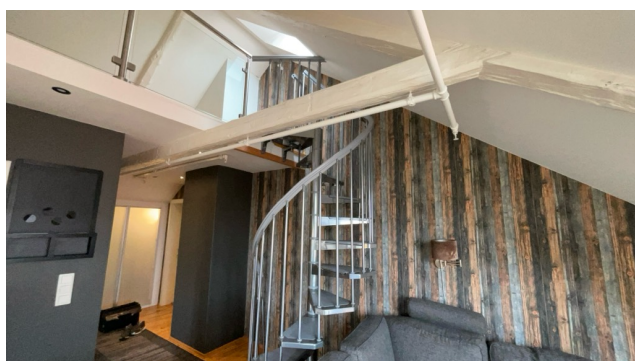
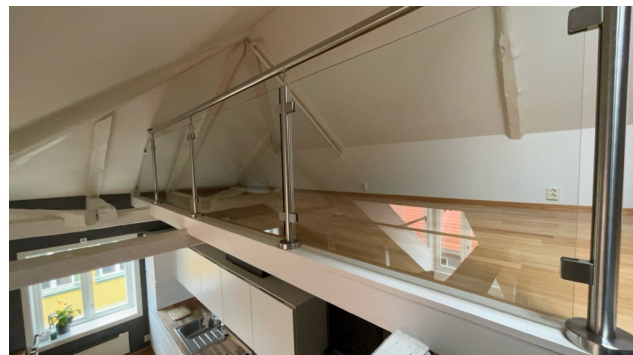
## ! TG IU Andre innvendige forhold

Hems med rekkverk av glass og adgang via svingtrapp

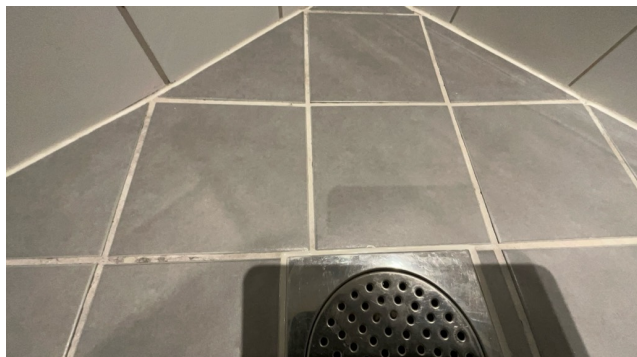
## ! TG 2 Overflater Gulv

Mer enn 30 mm fall fra topp sluk ved dørterskel til topp sluk

Slitte fuger i dusjnisen og noe høydeforskjell (sprang) på fliser.

Det er mulige å etterfuge.

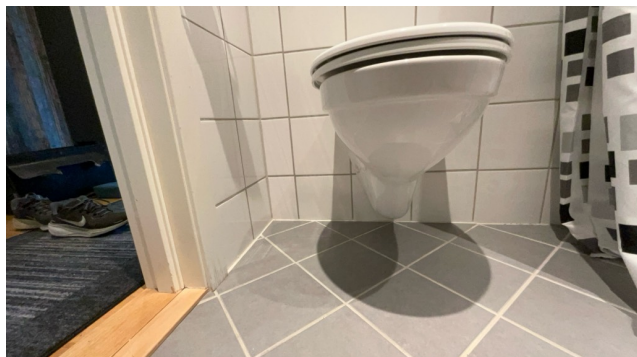
### ! TG 2 Sanitærutstyr og innredning

- Det er ikke påvist tilfredsstillende løsning for å synliggjøre lekkasje fra innebygget sistene.

- Uten dreneringsløsning/lekkasjesikring kan lekkasjer pågå over lang tid uten å bli oppdaget. Dette kan føre til omfattende fuktskader i omkringliggende byggematerialer.

Hulltaking og fuktmåling er utført i vegg bak toalett uten å avdekke unormale verdier av fukt.

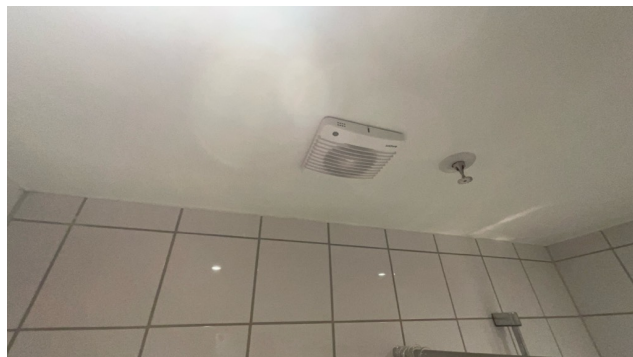
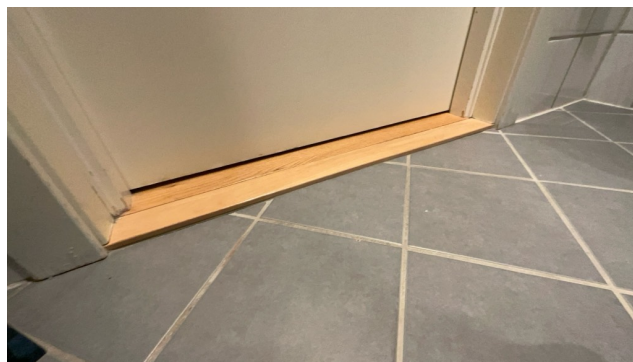
### ! TG 1 Ventilasjon

Avtrekk i himling og luftespalte under baderomsdør.

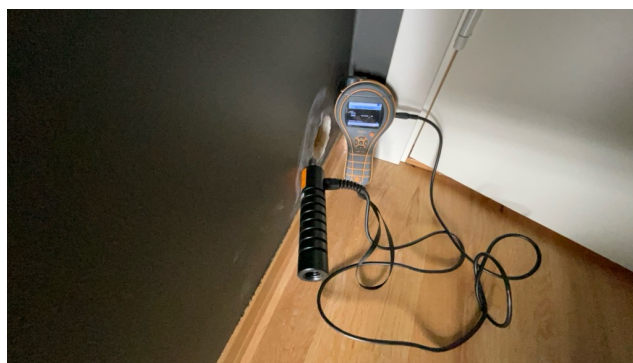
Det er ikke registrert forhøyede verdier av fukt i målepunktet.  
Måleverdier under 6% prosent registreres ikke av måleinstrumentet.

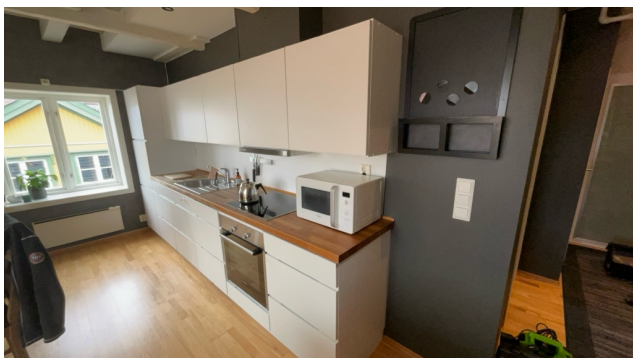
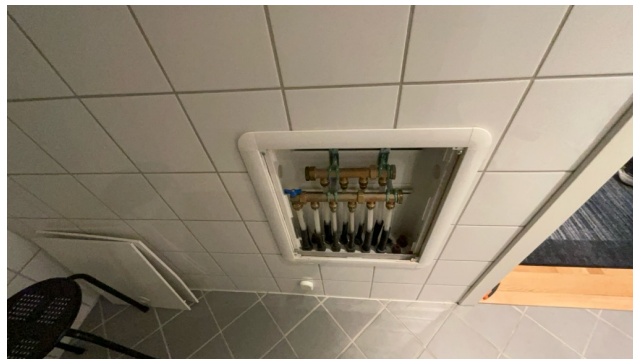
### ! TG 2 Overflater og innredning

- Det er påvist skader på overflater/kjøkkeninnredning utover normal slitasjegrad.

Svelleskader på innsiden av skapfront til benkeskapet  
Kun estetisk karakter

- Det er ikke behov for utbedringstiltak.
