# Tilstandsrapport

Rekkehus

Prost Holms vei 61 , 2019 SKEDSMOKORSET

Rapportdato: 03.03.2026

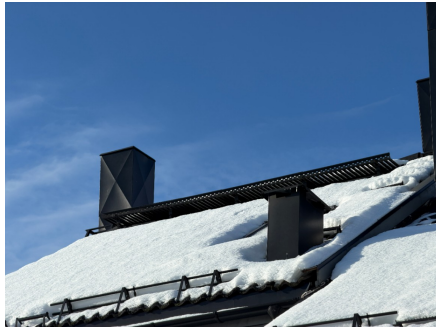
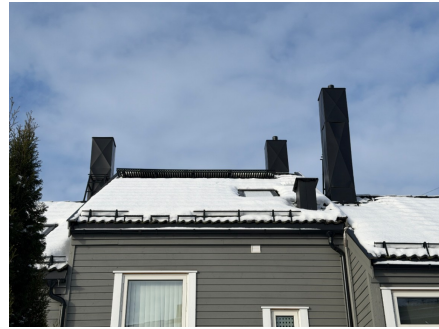
Taktekking er snødekt

Det anbefales på impregnering og overflatebehandling/maling som vil forlenge levetiden. På generelt grunnlag anbefales det at taktekingen kontrolleres hver vår og høst. Borettslagets ansvarsområde.

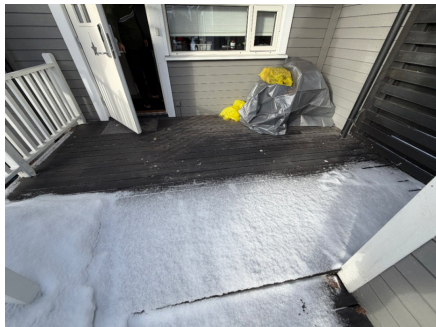
Snødekt inngangsparti

- Det bør foretas nærmere undersøkelser av balkong/terrasser når den er snøfri.

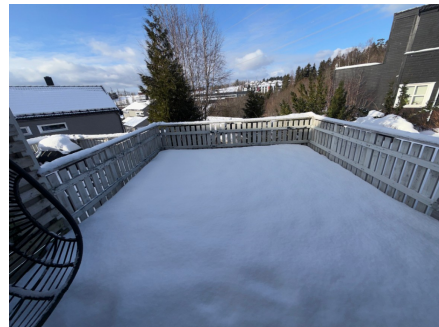
Snødekt terrasse

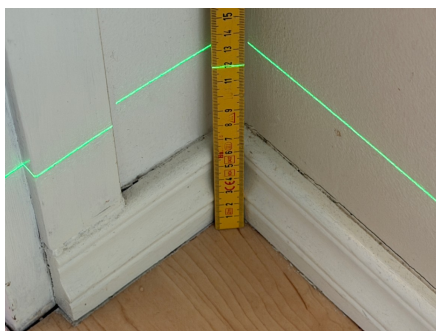
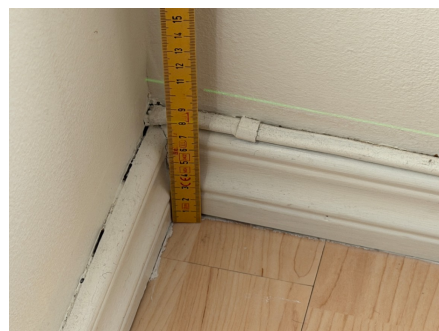
- Det er målt høydeforskjell på mellom 15-30 mm gjennom hele rommet. Tilstandsgrad 2 gis med bakgrunn i standardens krav til godkjente måleavvik.
- Målt høydeforskjell på over 20 mm innenfor en lengde på 2 meter. Tilstandsgrad 3 gis med bakgrunn i standardens krav til godkjente måleavvik.
- Målt høydeforskjell på over 30 mm gjennom hele rommet. Tilstandsgrad 3 gis med bakgrunn i standardens krav til godkjente måleavvik.

Det ble foretatt stikkprøver og påvist retningsavvik og stedvis skjevheter i gulv. På tilfeldige steder i trappegang i 2.etg ble det målt høydeforskjell på ca. 38 mm. På tilfeldige steder i soverom i 2.etg ble det målt høydeforskjell på ca. 12 mm. På tilfeldige steder i stue/kjøkken i 1.etg ble det målt høydeforskjell på ca. 21 mm. Målepunkter er tatt punktvis i hjørner, ved midtvegg og yttervegg samt midt på gulvet. På generelt grunnlag opplyses det at ved kjøp av brukt bolig må det påregnes noe skjevheter og nivåforskjeller/ujevnheter.

På tilfeldige steder i trappegang i 2.etg ble det målt høydeforskjell på ca. 38 mm

- For å få tilstandsgrad 0 eller 1 må høydeforskjeller rettes opp. Det vil imidlertid sjelden være økonomisk rasjonelt som et enkeltstående tiltak i en bolig som dette. Dersom boligen en gang skal renoveres, kan man vurdere slike tiltak.
- For å få tilstandsgrad 0 eller 1 må høydeforskjeller rettes opp. Ytterligere undersøkelser må foretas for å få kartlagt omfanget for utbedring.

**Kostnadsestimat: 20 000 - 100 000**

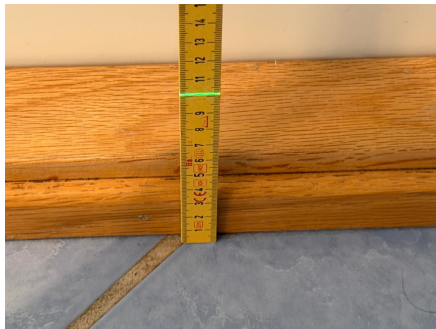
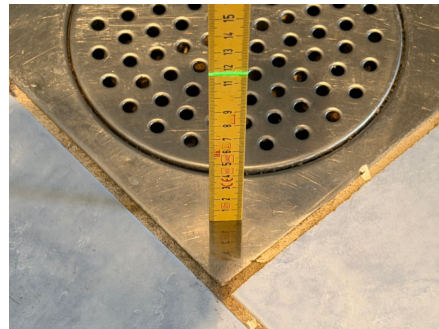
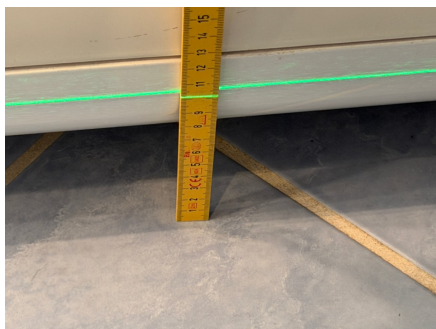
- Det er påvist at noen fliser har bom (hulrom under).
- Det er påvist avvik i fallforhold til sluk i forhold til krav i forskrift på byggetidspunktet.
- Det er påvist andre avvik:

Det ble målt ca. 15 mm fall fra overkant gulv ved terskel til topp slukrist ved toalett. Sluket er ikke plassert i dusjsonen. Det er tilnærmet flatt gulv fra overkant gulv ved terskel til overkant gulv foran dusjkabinett. I henhold til forskrift skal lekkasjevann ledes til sluk. Tilstrekkelig fall på badegulv skal være minimum 25 mm fra overkant slukrist til overkant gulv ved terskel, 1:50 minimum 80 cm ut fra sluk, eller fall mot sluk på hele gulvet minimum 1:100 (fallet må være jevnt fordelt i rommet). Dette er ikke tilstrekkelig ivarettatt. Det er stedvis synlig slitasje og misfarging på flisfuger og silikonfuger, noe som skyldes alder.

Fallforhold ca. 100 mm overkant gulv ved terskel

Fallforhold ca. 116 mm topp slukrist

Fallforhold ca. 101 mm overkant gulv foran dusjkabinett

- Til tross for avviket i fall/høydeforskjell til sluk, vil gulvet fortsatt kunne lede vann mot sluket, men med redusert effektivitet. Dette kan potensielt øke risikoen for vannansamling i enkelte områder av badet.
- Et bad med manglende/ redusert fall til sluk blir mindre funksjonelt og sikkert for brukeren. Dette kan medføre stående vann på gulvet, vann som ikke ledes effektivt til sluket, økt risiko for at vann renner ut av rommet og redusert sklisikkerhet på gulvet.
- Selv om bom eller hull lyd ikke alltid er et umiddelbart problem, bør det overvåkes nøye før eventuell utvikling i sprekker i flisfuger e.l. oppstår. Dette må en foreta tiltak for, for å begrense utviklingen.

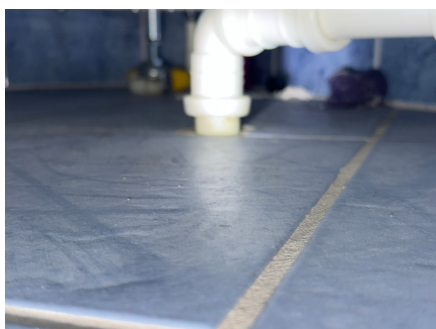
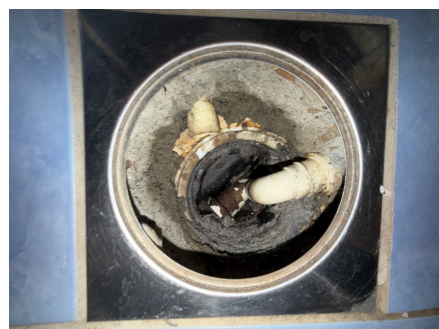
Det foreligger ingen spesifikk dokumentasjon som beskriver utførelse membran. Utførelsen mht. bruk av slukmansjett og membran er uoversiktlig, og det kan derfor ikke ved visuell kontroll verifiseres at løsningen er fullgod og sikker mot lekkasjer.

Avløp fra dusjkabinett

Plastsluk med klemring

- Sluket må sjekkes og rengjøres jevnlig.
- Eldre sluk av plast er ofte utsatt for lekkasjer og særlig i overganger. Eventuelle lekkasjer kan medføre fuktskader på tilliggende konstruksjoner.
- Overvåk tilstanden jevnlig. For å få tilstandsgrad 0 eller 1 må tettesjiktet skiftes ut, men tidspunktet for når dette er nødvendig er vanskelig å si noe om.
- Det er viktig å merke seg at levetiden til en membran varierer basert på kvalitet, installasjon og bruk. Eldre membraner kan bli sprø og sprekke opp, noe som fører til at de mister sin vanntettende funksjon. Dette kan resultere i vannlekkasjer gjennom vegg og gulv og fuktskader.

En må forvente generell oppgradering av våtrommets tettesjikt/membran for at våtrommet skal tåle en normal bruk etter dagens krav (tett våtsone).

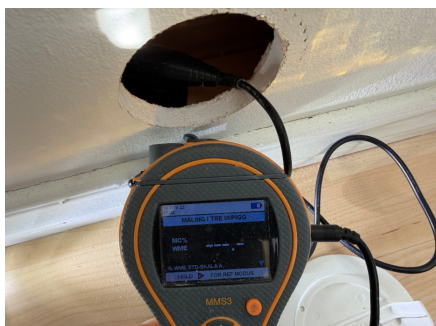
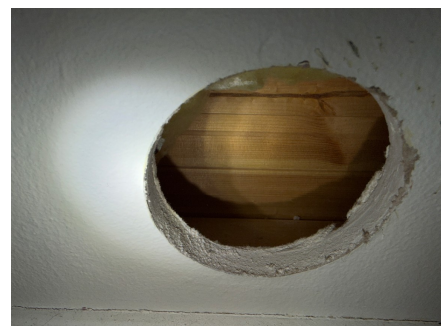
Det er foretatt hulltaking (73 mm) i tilstøtende trappegang (bak dusjsone). Det ble ikke påvist symptomer på fukt/fuktskader. Det ble utført fuktsøk med pigger i bunnsvill/treverk. Målerresultat: Under 10 % (vektprosent). Synlig fra hulltaking: Malt gipsplate, trebindingsverk og rupanel i bakkant av badet. Våtrommet ble i tillegg fuktkontrollert med egnet fuktmålerverktøy (fuktmåler Protimeter MMS3). Det bemerkes at tiliggende konstruksjoner i eldre bad er en risikokonstruksjon.

Målingen gjelder kun det undersøkte punktet og gir ingen garanti for andre deler av konstruksjonen. Resultatet påvirkes av valg av målested, dybde og oppbygning. Tilstandsgraden TGO er gitt, da målingen og observasjonene ved hullet ikke avdekket fuktskader, i tråd med bestemmelser i NS 3600, men reflekterer ikke alder for denne vurderingen.

Hulltaking i tilstøtende gang

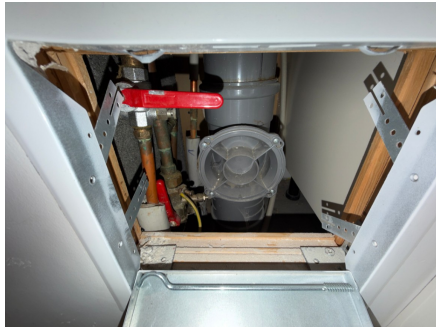
Inspeksjonslukke for stoppekran og stakepunkt

- Det er ikke behov for utbedringstiltak siden anlegget fungerer i dag, men ut ifra alder kan skader plutselig oppstå på eldre anlegg.
- I forbindelse med oppgradering av våtrom vil det være naturlig med utskiftning av rør.

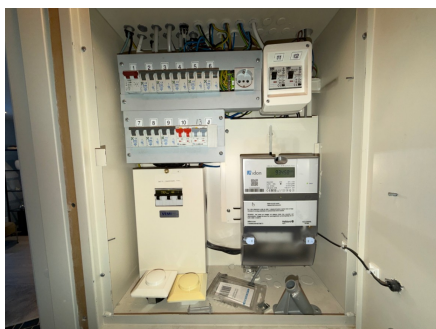
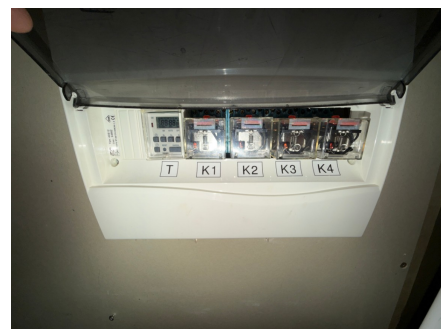
Det foreligger ingen eltilsynsrapport de siste 5 år. Det anbefales på generelt grunnlag gjennomgang av det elektriske anlegget ved overtakelse av eldre/brukt bolig. En eventuell kontroll må utføres av en autorisert el-takstmann eller en godkjent kontrollør.

Sikringsskap

Kursoversikt
