# Tilstandsrapport

Fritidsbolig

Stockmannsvei 15, 1622 GRESSVIK

Befaringsdato: 08.10.2024

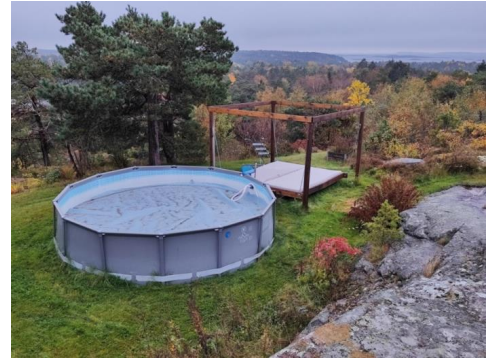
## **Andre utvendige forhold**

Plass for solsenger et og basseng som står opp på bakken.

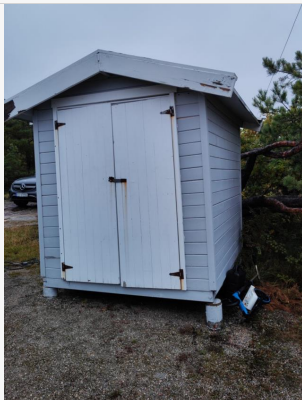
### Uthus

Det er ikke foretatt tilstandsrapport på dette bygget, det er bare enkelt forklart i rapporten. Står på søyer. Liggende bord, noe fuktmerker innvendig. Saltak med papp, noe råte i vindskier. Dobbel labankdør. Et rom, lagerplass.
