# Tilstandsrapport

Tomannsbolig

Lundgårds vei 29 F, 1710 SARPSBORG

Rapportdato: 16.03.2025

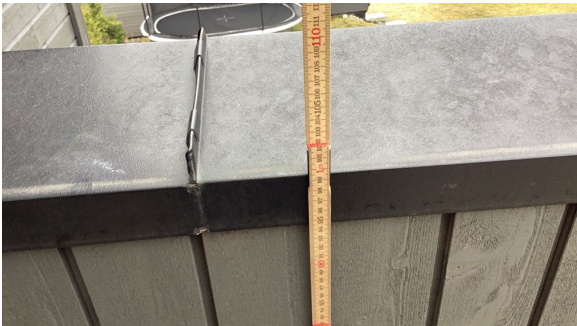
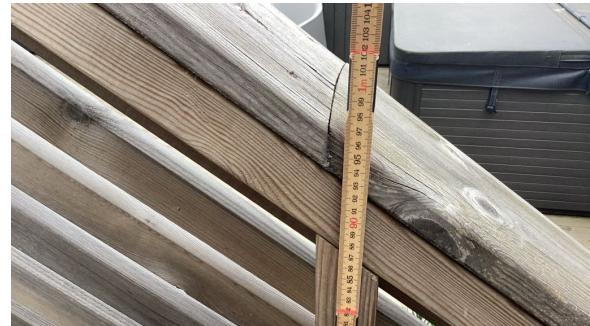
## TG 2 Balkonger, terrasser og rom under balkonger

- Balkong/terrasse ligger over innredede boligrom, usikker konstruksjon. Konstruksjonsutforming gir økt fare for skader.

- Det må gjennomføres ytterligere undersøkelser.

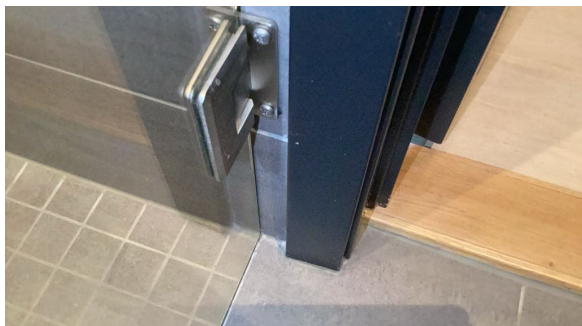
### ANDRE ETASJE > BAD

- Det er vindu/dør med ikke fuktbestandige materialer i våtsonen (ved vask, dusj, badekar, osv.), løsningen eller byggematerialet er uegnet

- Uegnete materialer må fuktbeskyttes/utskiftes.

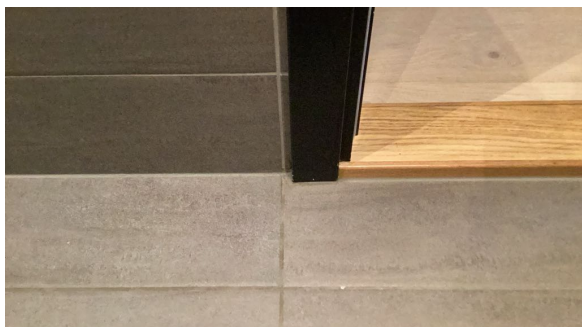
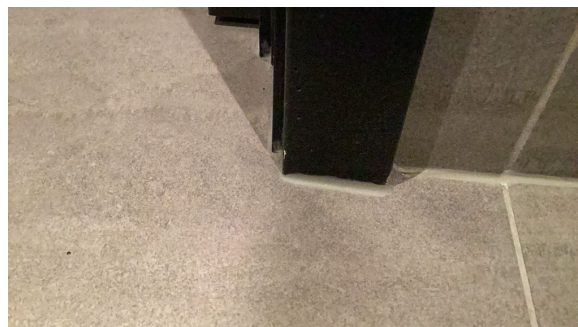
## FØRSTE ETASJE > BAD/VASKEROM

- Det er vindu/dør med ikke fuktbestandige materialer i våtsonen (ved vask, dusj, badekar, osv.), løsningen eller byggematerialet er uegnet

- Uegnede materialer må fuktbeskyttes/utskiftes.

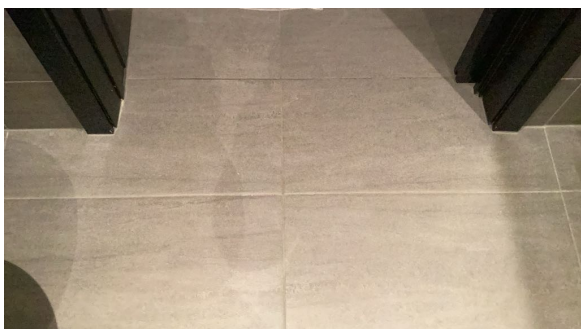
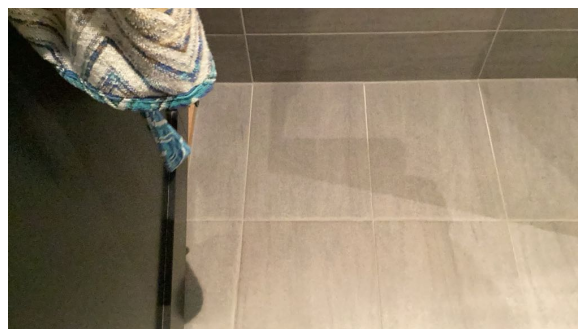
### TG 2 Overflater Gulv

- Det er påvist at noen fliser har bom (hulrom under).
- Det er påvist avvik i fallforhold til sluk i forhold til krav i forskrift på byggetidspunktet.

- Våtrommet fungerer med dette avviket.

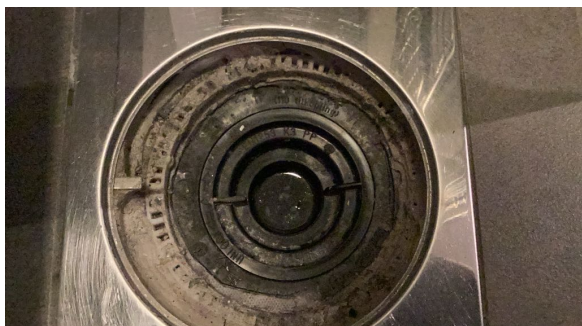
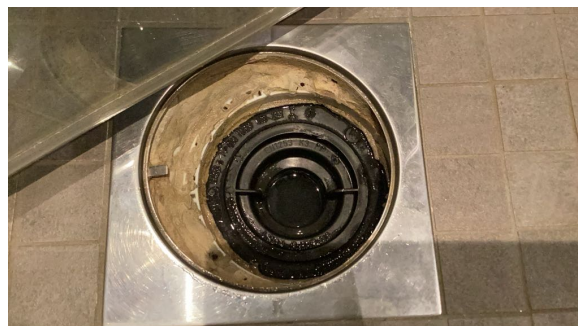
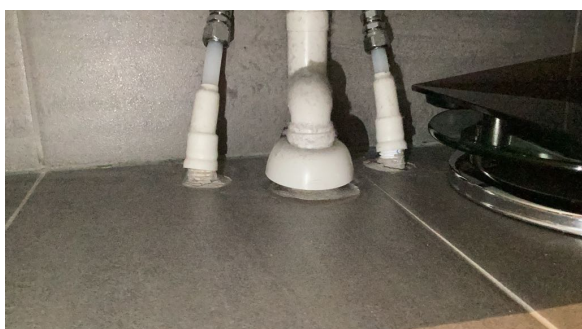
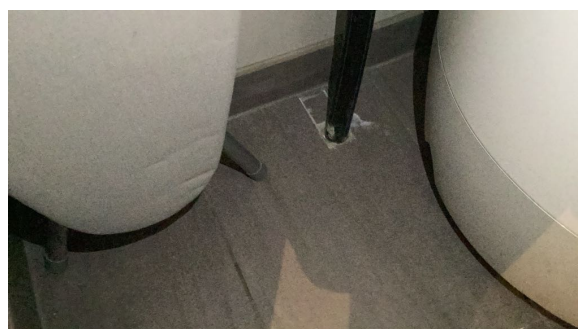
### TG 2 Sluk, membran og tettesjikt

Utilfredsstillende løsning på rørgjennomføringer i gulv, som kan gi økt risiko for fuktinntrenging og skader i underliggende og tilstøtende konstruksjonen. Det er normalt ingen daglig direkte vannbelastning på disse områdene hvor der er avvik.

Det må gjøres tiltak for å lukke avviket.
