# Tilstandsrapport

Boligbygg med flere boenheter

Evenrødveien 22, 1711 SARPSBORG

Befaringsdato: 10.02.2026

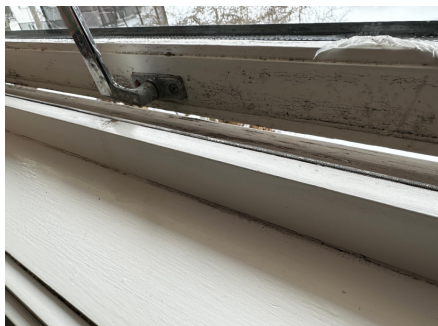
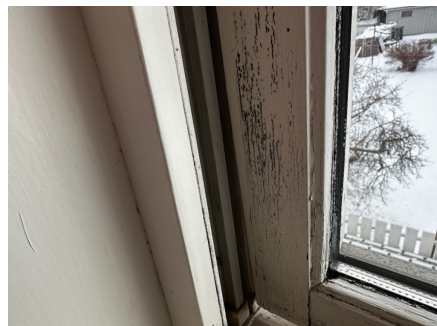
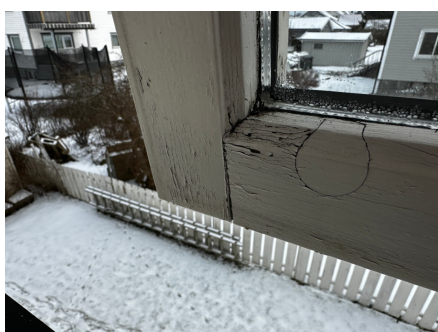
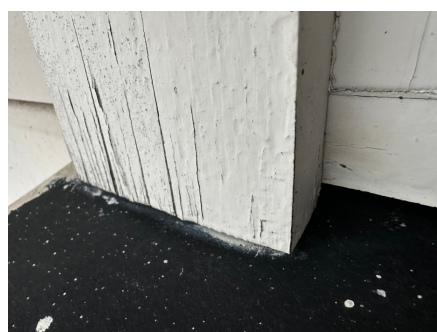
## TG 2 Balkongdør

- Karmene i dører er værslitte utvendig og det er sprekker i trevirket.

Noe sprekker og avflassing på karmen, rammer og dørblader utvendig. Sprekker nederst på utvendig omramming.

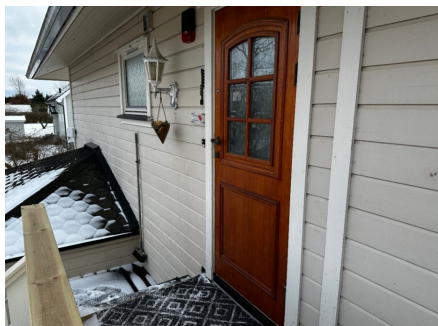
## TG 2 Balkonger, terrasser og rom under balkonger

- Det er avvik:

Utføre vedlikehold. Manglende vedlikehold vil redusere levetiden på konstruksjonsdelene.

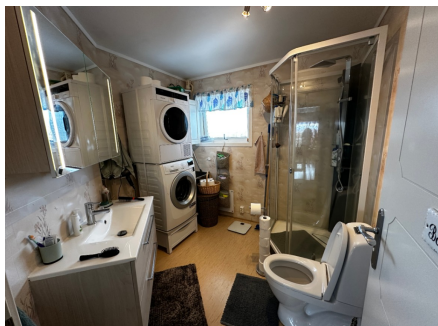
### Tilliggende konstruksjoner våtrom

Hulltaking er foretatt uten å påvise unormale forhold. Hulltaking er foretatt i soverom bak dusjkabinett.

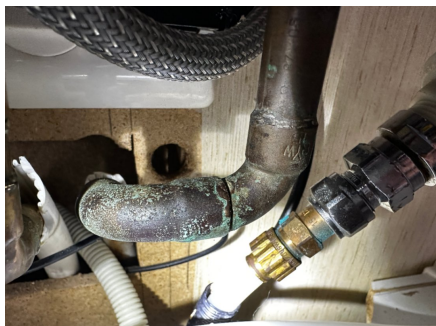
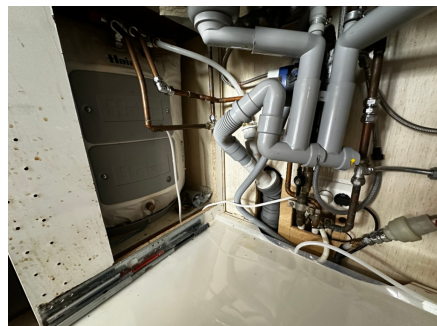
### ! TG 2 Avløpsrør

- Det er ikke behov for utbedringstiltak siden anlegget fungerer i dag, men ut ifra alder kan skader plutselig oppstå på eldre anlegg.
- I forbindelse med oppgradering av våtrom vil det være naturlig med utskiftning av rør.
