Tilstandsrapport

Enebolig

Muskatkroken 11, 1622 GRESSVIK

Rapportdato: 14.04.2026

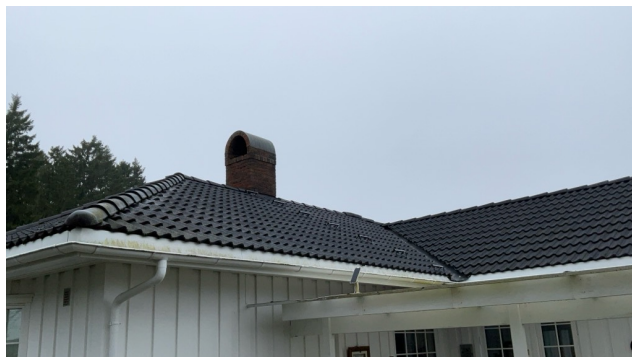
TG 2 Nedløp og beslag

Beskrivelse
Takrenner og beslag av plastbelagt stål.

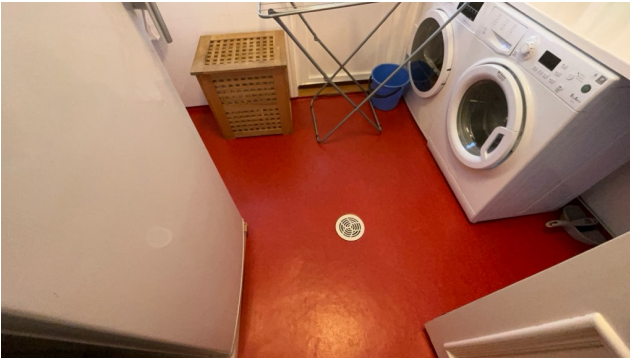
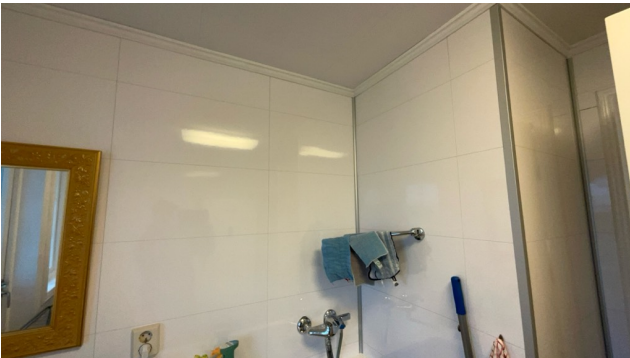
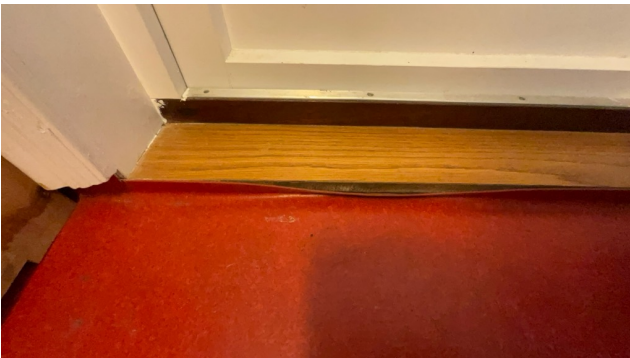
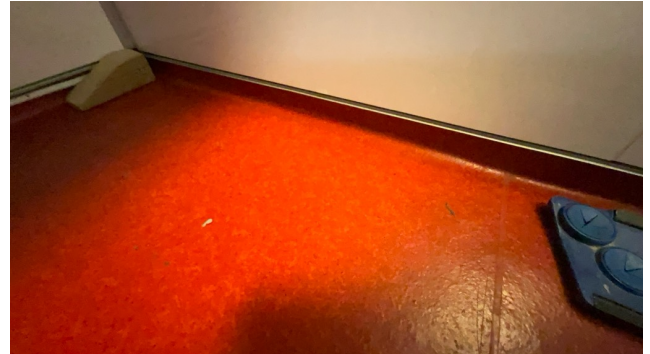
TG 2 Overflater vegger og himling

- Det er påvist avvik i fallforhold til sluk i forhold til krav i forskrift på byggetidspunktet.

• Overvåk tilstanden jevnlig. For å få tilstandsgrad 0 eller 1 må slukløsningen skiftes ut og sannsynligvis må også membransjiktet skiftes/utbedres. Det er imidlertid vanskelig å si noe om tidspunktet for når dette er nødvendig.

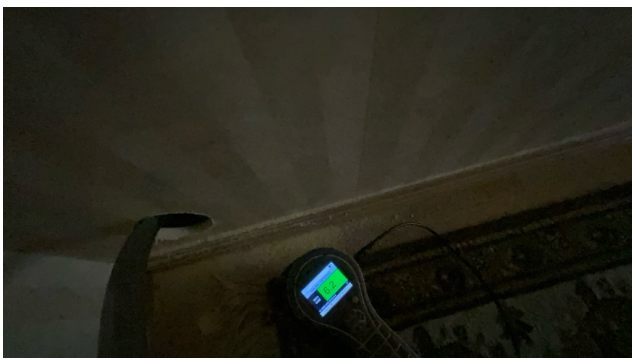
TG 3 Generell

- Manglende oppgradering av våtrommet medfører høy risiko for at konstruksjonene ikke vil tåle vanlig bruk av vann eller lekkasjer. Dette kan føre til fuktskader på tilstøtende konstruksjoner.

Ved lekkasjer er det fare for at badet er utett og at lekkasjevann tar seg ut av baderommet og gjør skade på tilstøtende konstruksjoner.

Kostnadsestimat: 100 000 - 200 000
