# Tilstandsrapport

Boligbygg med flere boenheter

Helgebyveien 12 C, 1734 HAFSLUNDSØY

Befaringsdato: 10.09.2025

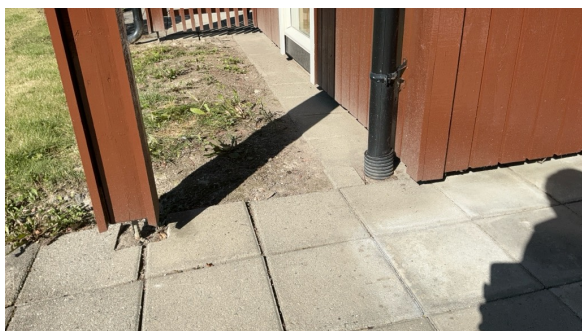
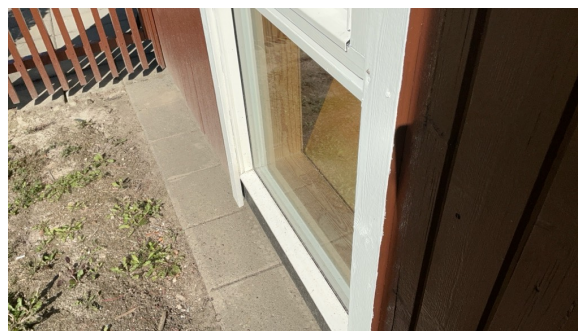
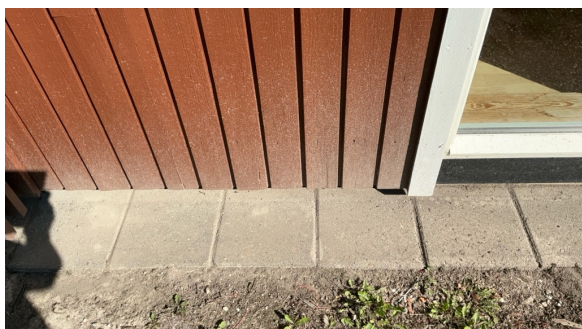
Spikerhoder er stedvis brutt overflaten, noe som gjør at overflatene rundt spikerhodet er mer utsatt for oppsamling av skitt og fuktoppsug.

Kledningen har økt risiko for fuktpåkjenning fra regnsprut, snøsmelting etc. Viktig med overflatebehandling og eventuelt holdes fri for snø.

Spikes bør slås inn.

Det anbefales å fuge over spikerhoder der de har brutt overflaten og overflatebehandle. Dette for å redusere risikoen for fuktskader og forlenge levetiden.

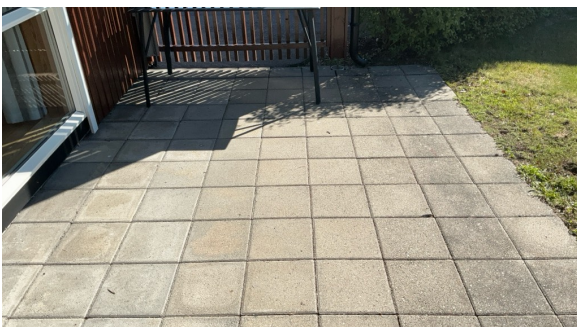
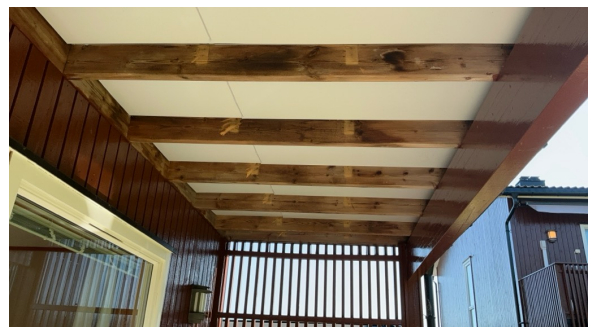
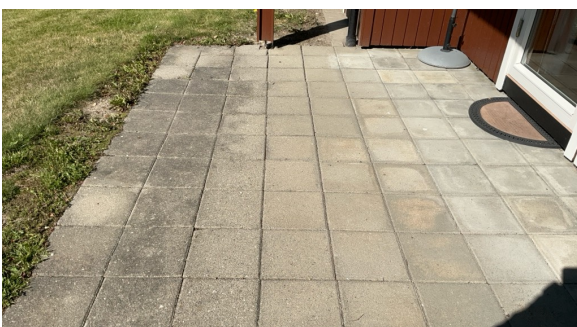
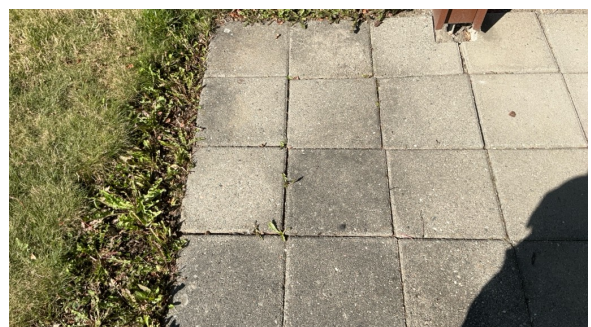
## TG 2 Balkonger, terrasser og rom under balkonger

Delvis overbygd uteplass med steinheller.

Den enkelte må vurdere behov for tiltak.

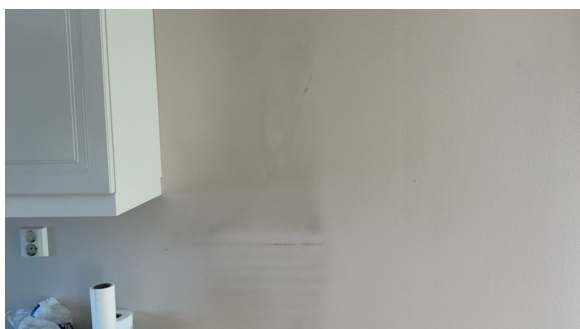
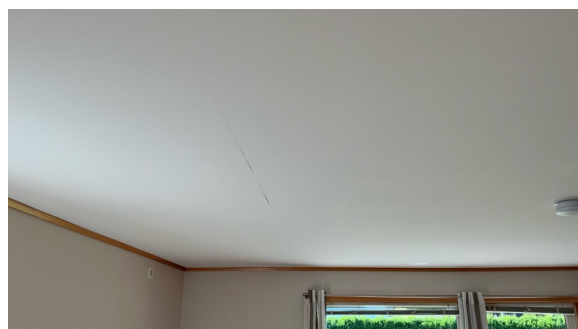
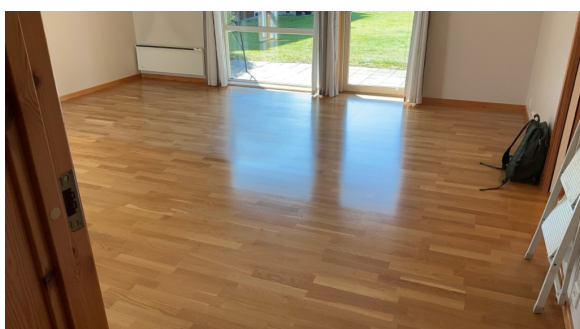
## TG 2 Overflater

Sprekker i tak og stedvis merker på overflater

Den enkelte må vurdere behov for tiltak.

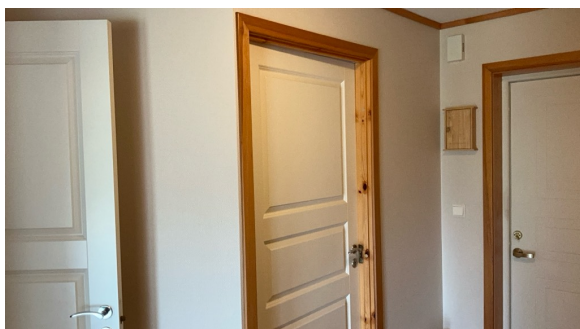
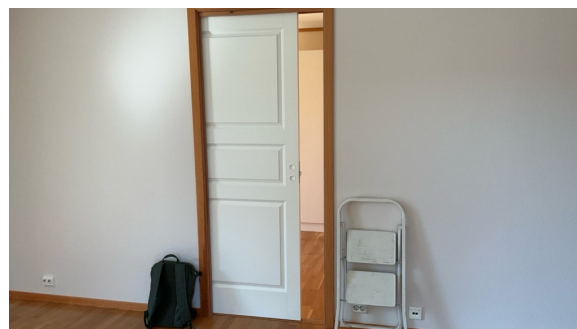
## Innvendige dører

- Det er påvist avvik som tilsier at det bør foretas tiltak på enkelte dører.

- Enkelte dører må justeres.

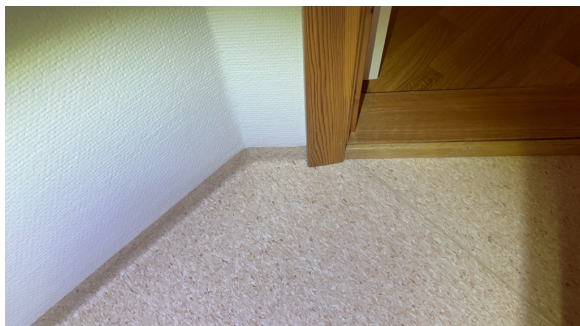
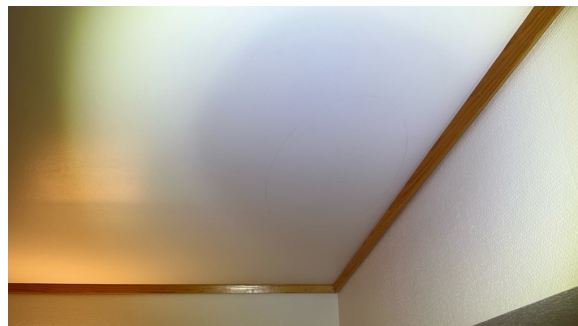
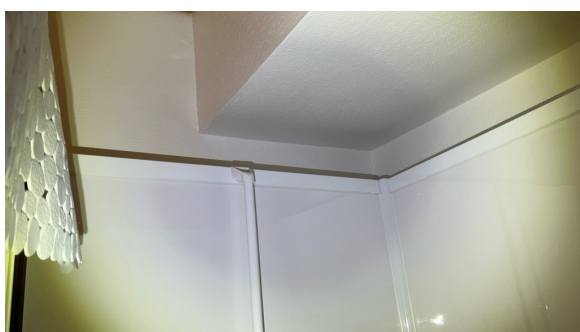
- Det er vindu/dør med ikke fuktbestandige materialer i våtsonen (ved vask, dusj, badekar, osv.), løsningen eller byggematerialet er uegnet.

- Uegnede materialer må fuktbeskyttes/utskiftes.

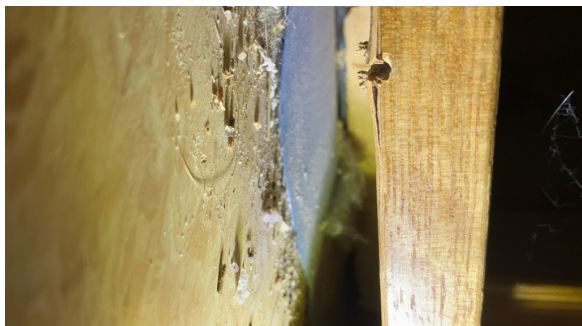
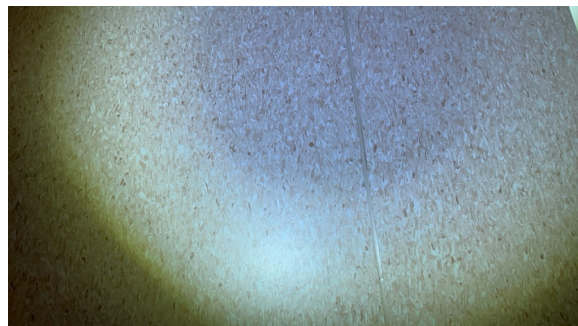
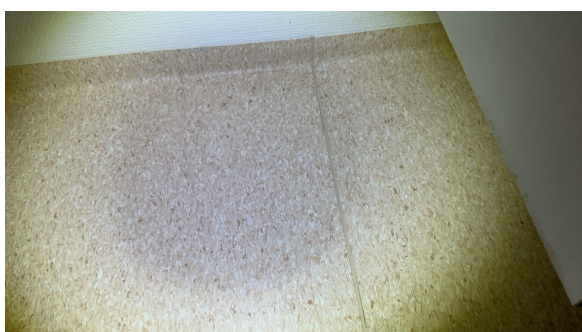
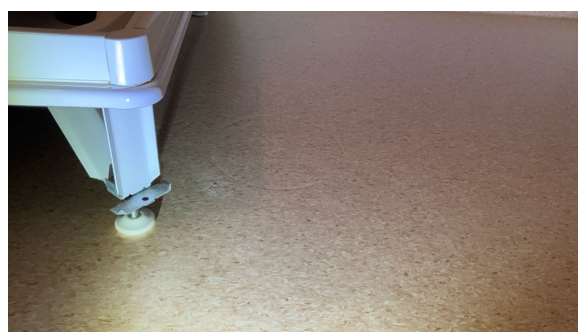
### Overflater Gulv

- Det er mulighet for at det kan forekomme vannlekkasje på våtrommet hvor vann ikke vil gå til sluk.
- Det er påvist at høydeforskjell fra topp slukrist til gulv/synlig topp membran ved dørterskel er mindre enn 25 mm.
- Det er påvist avvik i fallforhold til sluk i forhold til krav i forskrift på byggetidspunktet.

Sprekk i skjøt og trykkmerke i gulv.

Skjøter må utbedres.

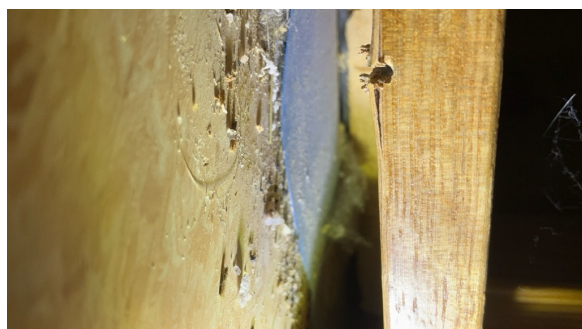
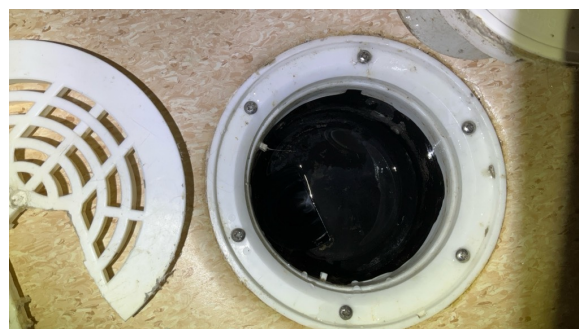
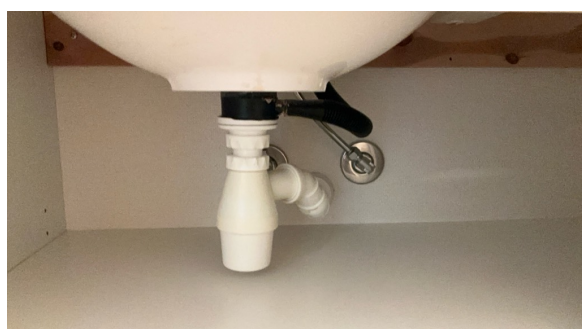
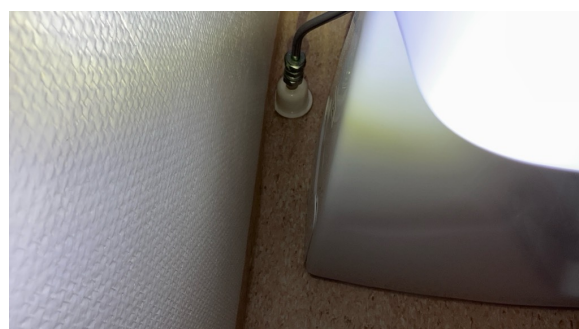
### TG 2 Sluk, membran og tettesjikt

Utførelsen med hensyn til bruk av slukmansjett og membran er uoversiktlig, og det kan følgelig derfor ikke sies at løsningen er fullgod og vannsikker mot lekkasjer.

Sprekk i skjøt på gulv.

- Overvåk tilstanden jevnlig. For å få tilstandsgrad 0 eller 1 må tettesjiktet skiftes ut, men tidspunktet for når dette er nødvendig er vanskelig å si noe om.
- Det er viktig å merke seg at levetiden til en membran varierer basert på kvalitet, installasjon og bruk. Eldre membraner kan bli sprø og sprekke opp, noe som fører til at de mister sin vanntettende funksjon. Dette kan resultere i vannlekkasjer gjennom vegger og gulv og fuktskader.

Utbedre sprekk.

Innhent dokumentasjon om mulig.

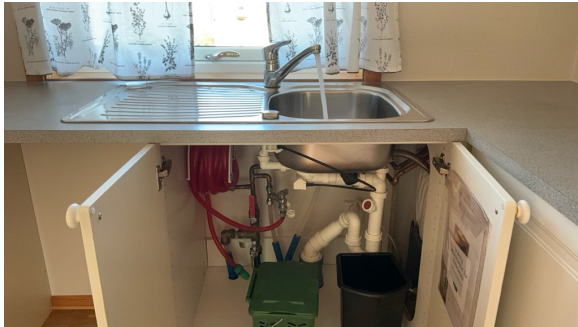
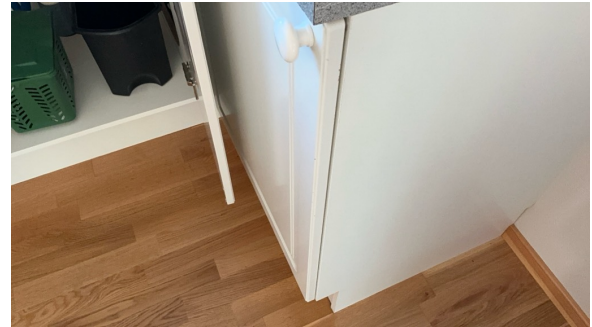
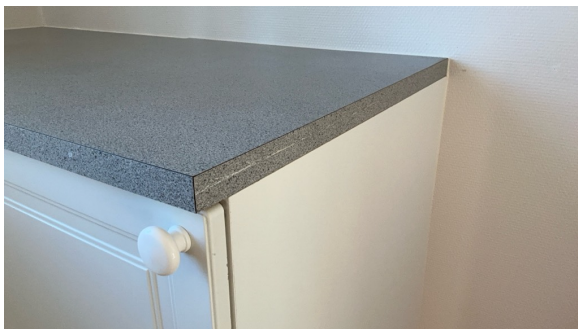
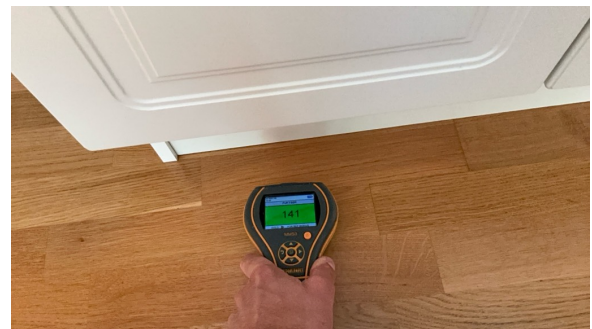
- Det er påvist at overflater har noe skader.

Den enkelte må vurdere behov for tiltak.  
Justering.

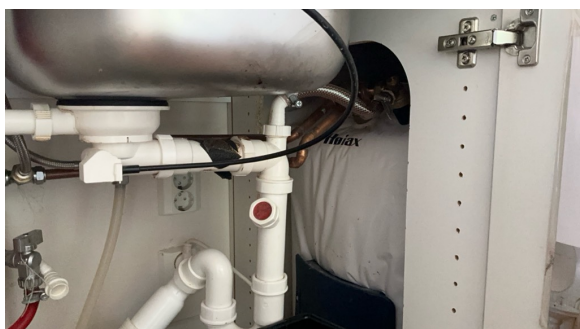
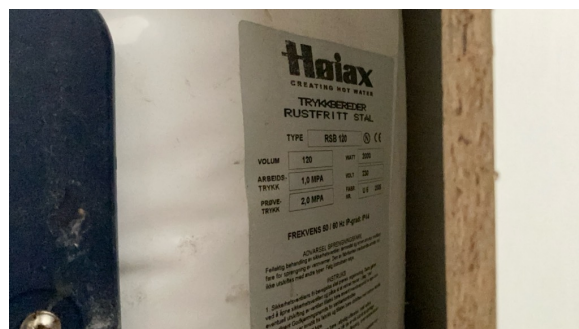
## Varmtvannstank

Varmtvannstanken er på 120 liter.

- Det bør etableres tilfredsstillende el-tilkobling etter gjeldende forskrift.
- Det bør etableres tilfredsstillende avrenning eller lekkasjesikring ved varmtvannstank.
