Andelsleilighet  
Kringsjø 13B  
13B 1605

#### Boligens tekniske tilstand:

Dato: 12/03/2025

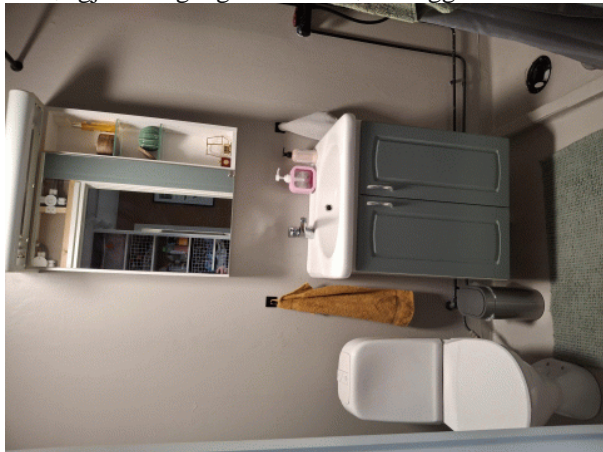
#### TG 3 1.1.1 Overflate vegger og himling

**Merknader:** Det er ikke godkjent våtromssystem for våtsoner i rommet være seg vegger og tak, det er ikke fuktsikret for rørgjennomganger av vannrør i vegg

Baderom har høy alder i hovedkonstruksjoner, det er ikke fullt fuktsikret for vegger/tak og for rørgjennomgang for vann og avløp

Takstmannens prisvurdering ved utskiftning antas mellom Kr. 50.000. - og 100.000.-

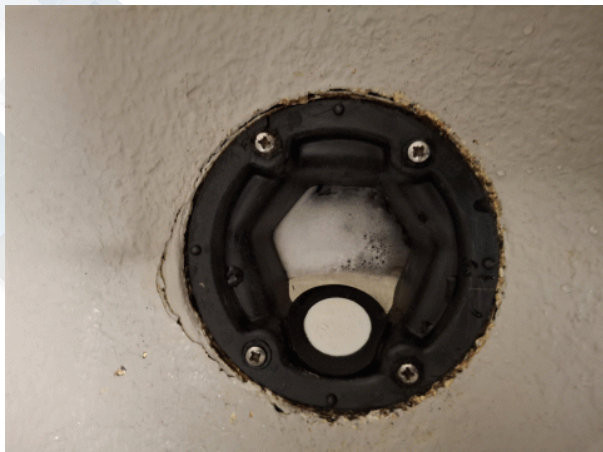
#### TG 3 1.1.2 Overflate gulv

**Merknader:** Gulvet har kun malte overflater og er ikke utført med godkjent våtromssystem, det er eldre sluk, det er mot fall på gulv i våtzone, ved vannlekkasje fra toalett og innredning med servant er det ikke kompensierende løsning hvor vann vil gå til slukløsning, terskel er ikke fukt sikret

Badet har ikke varmekilde til oppvarming.

Gulvet må fuktsikres innkludert terskel og overganger til vegger

Takstmannens prisvurdering ved utskiftning antas mellom Kr. 50.000. - og 100.000.-

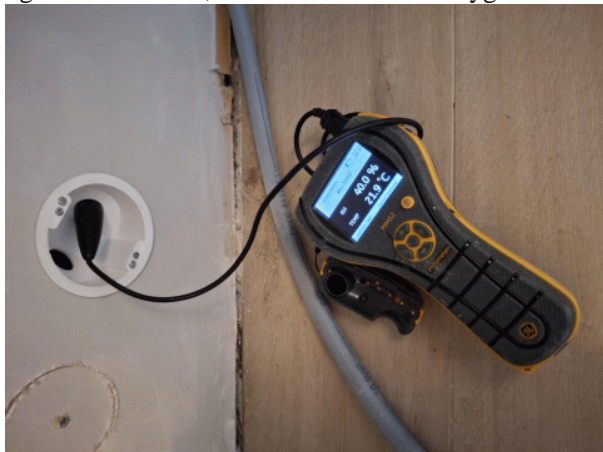
### TG 3 1.1.3 Membran, tettesjiktet og sluk

**Merknader:** Slukløsning har høy alder og er utgått på levetid, rørgjennomganger for vann og avløpsrør er ikke fuktsikret.

Hulltaking er foretatt i kjøkkeninnredning inn mot dusjsone. Det er ikke avdekket høyere fuktverdier i vegg/sokkel her og ikke fuktskade, verdier viste 40 med hygromtermåling.

Det må etableres godkjent membransystem for badet innkludert overflater

Takstmannens prisvurdering ved utskiftning antas mellom Kr. 50.000. - og 100.000.-

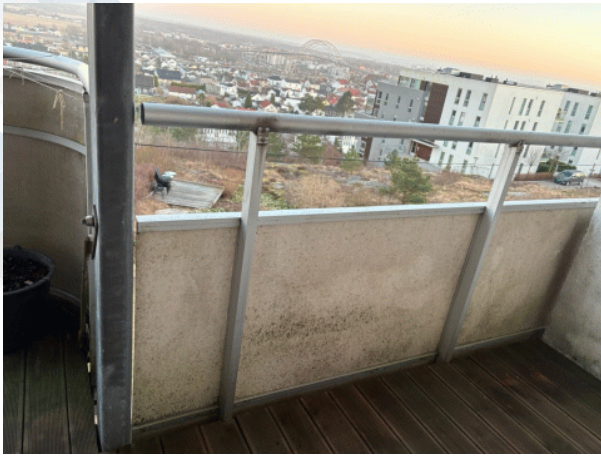
TG 3 5.1 Balkonger, verandaer og lignende

**Merknader:** Balkong er behov av generelt vedlikehold og utbedring da denne har alder og slitasje, dette er fellesdel

Gelender for rekkeverk er ikke barnesikret på en del, her er det åpning utover 10 cm, dette er ikke fullt sikret.

Gelender for balkong må sikres

Takstmannens prisvurdering ved utskiftning antas mellom kr. 0 - og 10.000

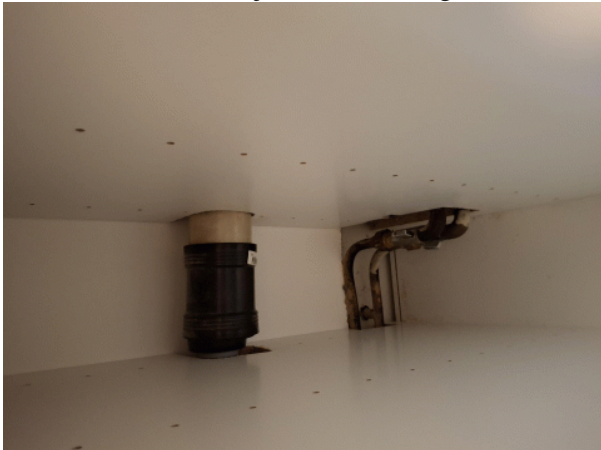
### TG 2 6.1 WC og innvendige vann- og avløpsrør

**Merknader:** Vann og avløpsrør har oppnådd 51 års alder for leiligheten.

Det er el-vannlås for kjøkkeninnredning, ikke for bad.

Det bes merke att svikt kan oppstå i eldre anlegg
