# Tilstandsrapport

Rekkehus

Reinroseveien 11 D, 1663 ROLVSØY

Rapportdato: 23.01.2026

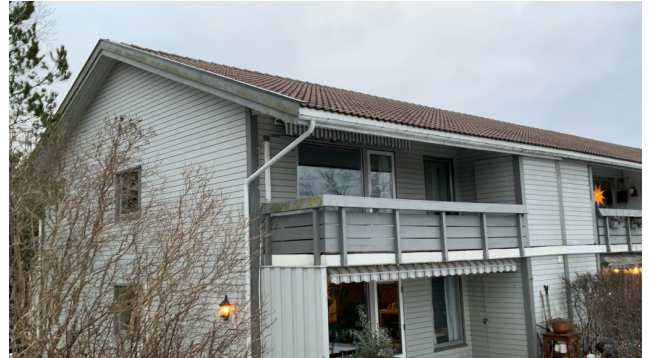
### TG 2 Nedløp og beslag

Nedløp, takrenner og takhatter av plastbelagt stål.

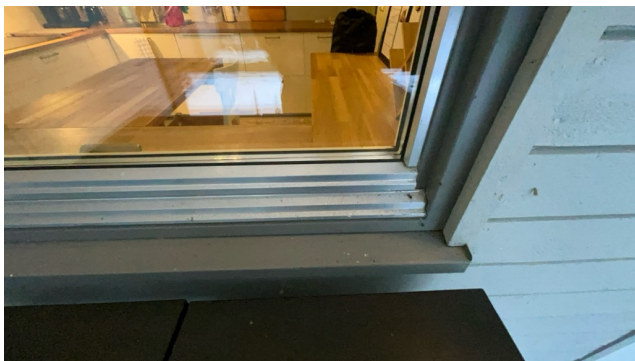
## TG 2 Dører

Ytterdører i tre med og uten glassfelt. Terrassedører i tre med isolerglass.

- Karmene i dører er værslitte utvendig og det er sprekker i trevirket.

- Det må påregnes noe vedlikehold og at enkelte dører må skiftes ut.

Eier informer at det i regi av sameiet planlegges å skifte vinduer/dører de neste årene.

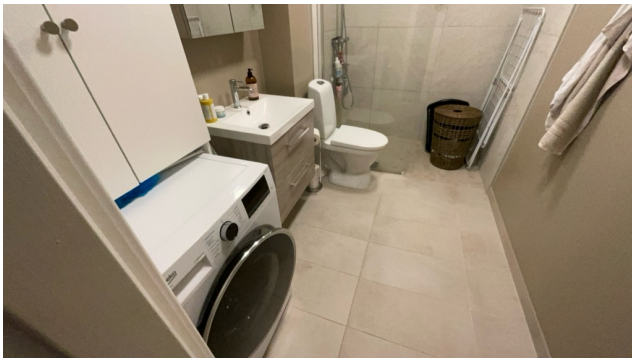
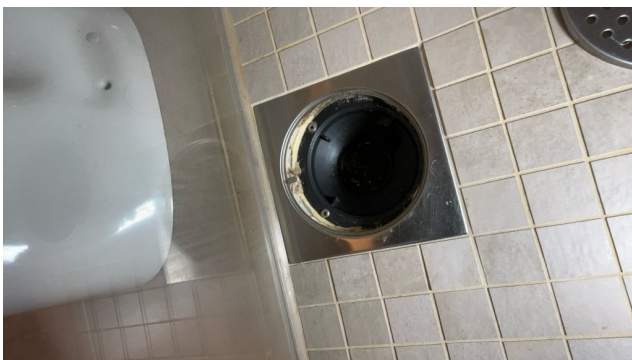
- Manglende oppgradering av våtrommet medfører høy risiko for at konstruksjonene ikke vil tåle vanlig bruk av vann eller lekkasjer. Dette kan føre til fuktskader på tilstøtende konstruksjoner.

Alle våtrom eldre enn 1997 får automatisk TG3

Kostnadsestimat: 100 000 - 200 000

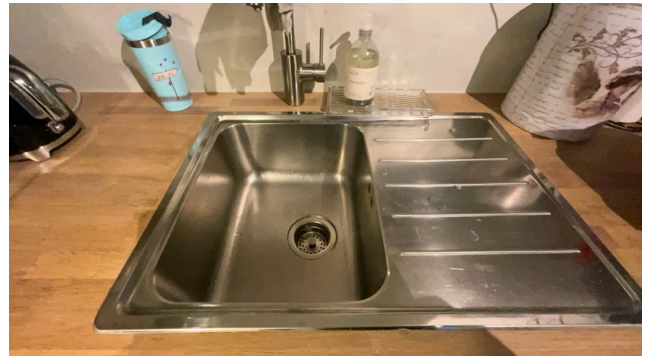
- Det er ikke påvist tegn på at det er montert lekkasjedeteksjon ved oppvaskmaskin/oppvaskkum, dette er et krav på kjøkkenet ut ifra alder.

- Det bør monteres lekkasjedeteksjon ved oppvaskmaskin/oppvaskkum.

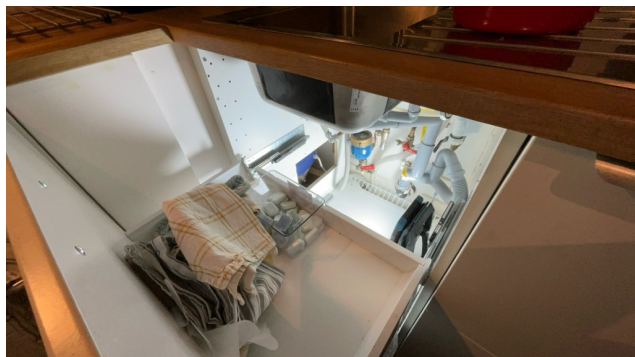
## TG 2 Avløpsrør

Hovedavløpsrør er ikke synlig i leiligheten da de kommer opp av gulvet og til toalettet.

- Det er ikke behov for utbedringstiltak siden anlegget fungerer i dag, men ut ifra alder kan skader plutselig oppstå på eldre anlegg.
