Tilstandsrapport

Enebolig

Bråtenåsen 25, 1730 ISE

Rapportdato: 01.04.2026

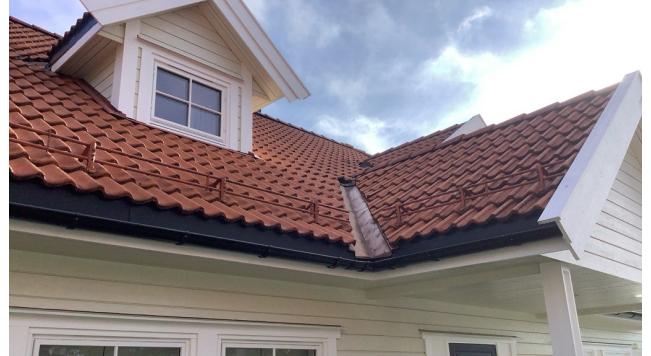
Det er observert noe fuktmerker på undertaket på loftet.

Når takteking og undertak begynner å bli gamle, øker risikoen for lekkasjer, noe som kan føre til omfattende og kostbare reparasjoner av underliggende konstruksjoner dersom en ikke foretar tiltak på konstruksjonene før dette oppstår. Det bør gjøres ytterligere undersøkelser vedr fuktmerker i undertaket, da dette kan skyldes at det ikke er tilfredsstillende utlufting.

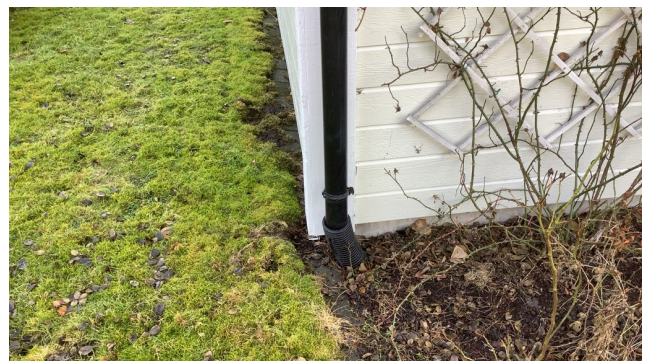
! TG 2 Nedløp og beslag

- Mer enn halvparten av forventet brukstid er passert på renner/nedløp/beslag.
- Det er avvik:

Pga sikkerheten bør det monteres snøfangere. Det anbefales å lede avløpene vekk fra grunnmuren.

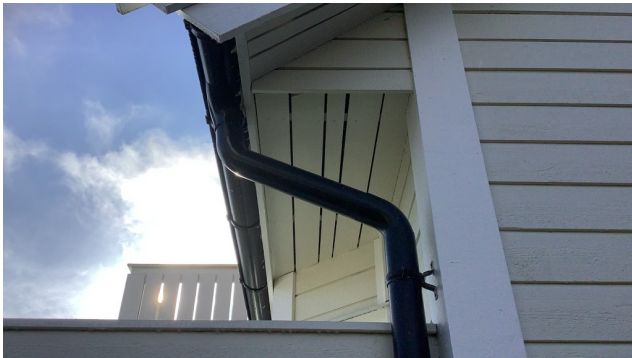
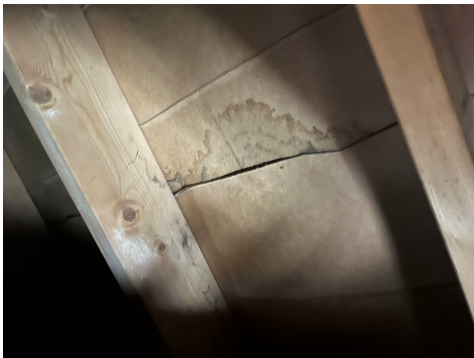
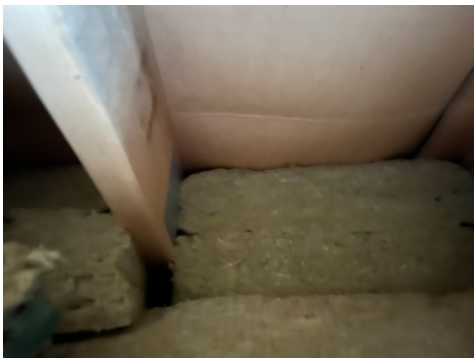
Dårlig utlufting av loft, kan føre til problemer med fukt. Dette er en lukket konstruksjon, og det bør fremskaffes dokumentasjon på detaljtegning som viser oppbygningen av takkonstruksjonen.

Isolasjonen ligger tett mot undertaket.

Det anbefales å fremskaffe dokumentasjon på takkonstruksjonen.

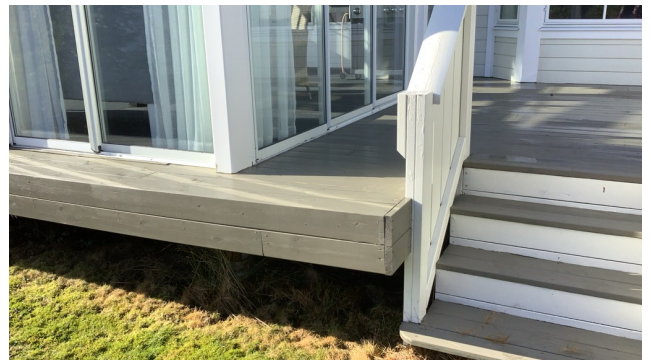
Det er ikke montert rekkverk.

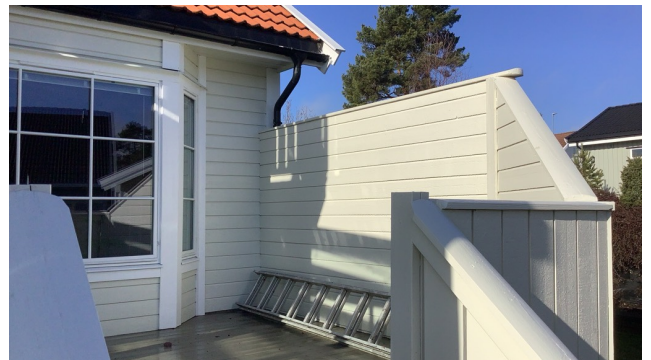
TG 2 Balkonger, terrasser og rom under balkonger

- Det er avvik:
Det er noe skjevheter i terrassen og rekkverket.

- Tiltak:
Det anbefales å rette terrassen og rekkverket.

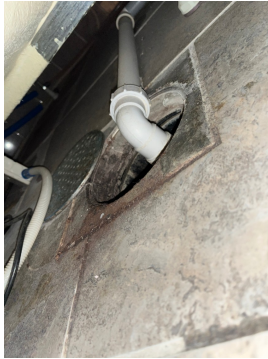
Sluk under badekar.

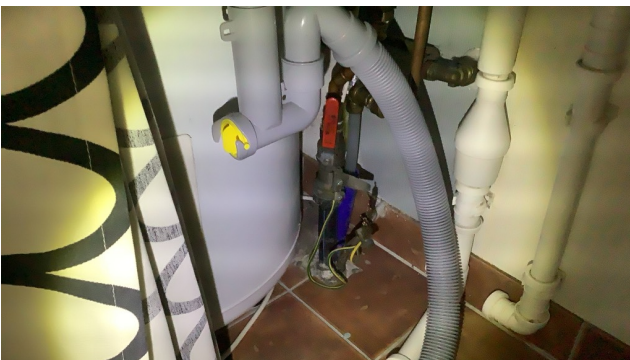
Stoppekran på vaskerommet.

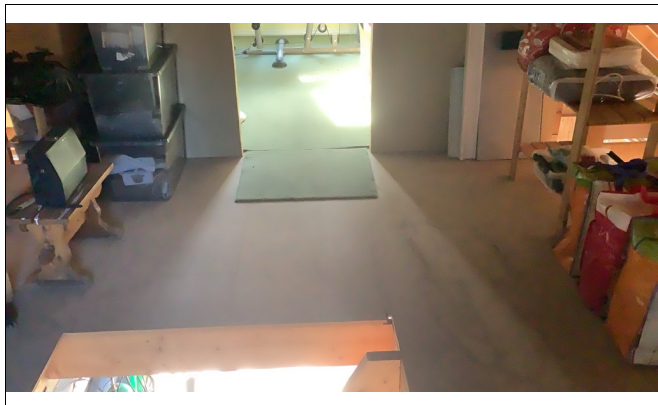
Loft i garasje. Det er ikke rekkverk rundt trappeåpningen.
