# Tilstandsrapport

Enebolig

Snekerstubakken 7, 1738 BORGENHAUGEN

Rapportdato: 02.02.2026

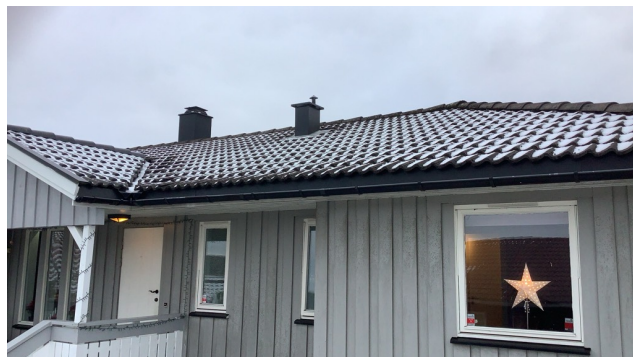
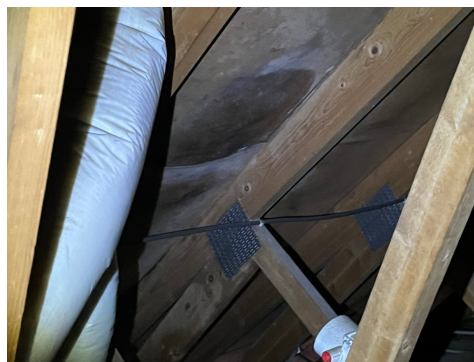
- Det er påvist skader eller avvik på selve taktekingen.
- Mer enn halvparten av forventet brukstid er passert på taktekingen.
- Mer enn halvparten av forventet brukstid er passert på undertak.

Slitt takstein, og en del fuktmerker i undertaket, sjekket fra loftet.

Det er en del fuktskader på takplatene på loftet.

Slitte overflater på taksteinen kan føre til økt vannopptak, noe som øker risikoen for fuktskader på undertaket og underliggende konstruksjoner. Fuktmerker på undertaket indikerer at taksteinen ikke lenger gir tilstrekkelig beskyttelse. For å unngå lekkasjer og påfølgende vannskader bør både takstein og undertak skiftes ut.

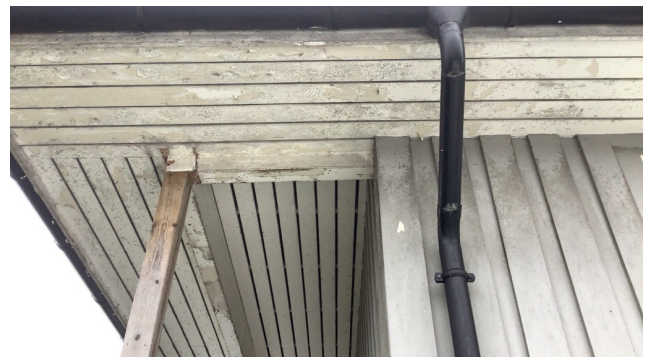
Det er en del svertesopp på fasadene og gesimskassene.

Manglende utlufting i kledningen kan føre til at fukt blir stående lenger i kledningen, noe som øker risikoen for råteskader og redusert levetid på kledningen. Utluftingen bør forbedres for å unngå slike skader. Overflater med svertesopp bør rengjøres og behandles for å hindre videre utvikling og forringelse av kledningen.

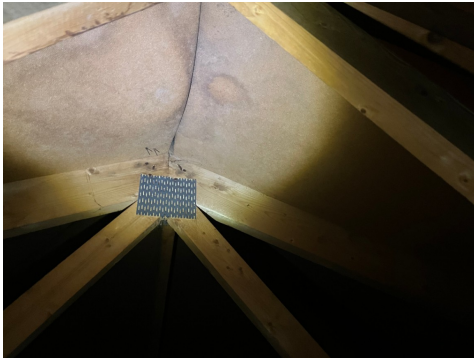
- Det er begrenset/dårlig ventilering av takkonstruksjonen.
- Det er påvist fuktskjolder/skader i takkonstruksjonen.

Fuktmerker i undertaket.

Dårlig utlufting av loft, kan føre til problemer med fukt. Luftespalter bør etableres for å bedre utluftingen på loftet. Det kan ikke utelukkes at det kan være feil og mangler i en eldre takkonstruksjon. Utluftingen bør utbedres, og undertaket bør byttes.

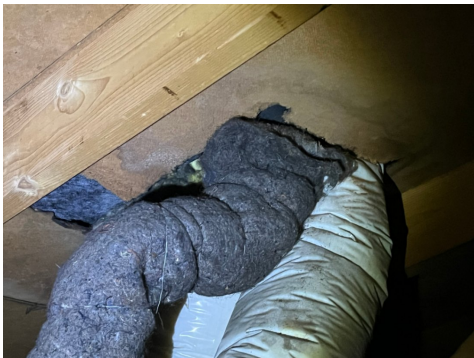
Fuktmerker i undertaket ved gjennomføring.

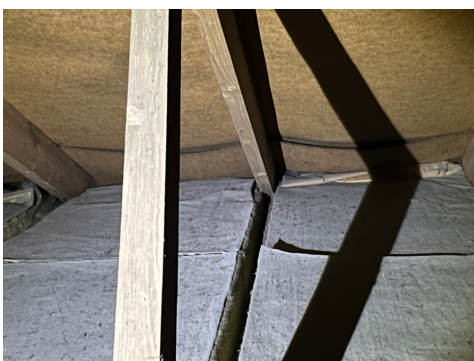
Isolasjonen ligger tett mot undertaket ved raftet

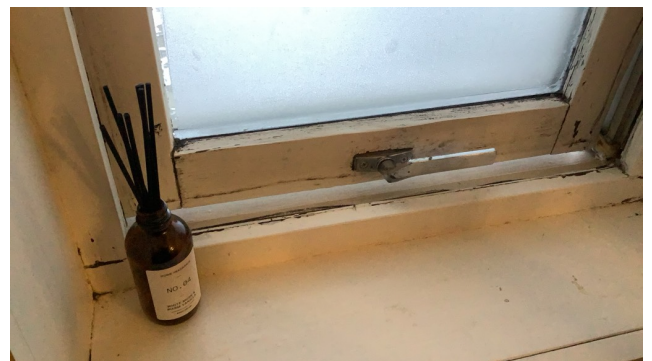
- Det er påvist vinduer med fukt/råteskader.
- Karmene i vinduer er slitte og det er sprekker i trevirket.

Fuktskader på vindu i bad.

Slitte overflater kan føre til oppsug av vann, og råteskader. På grunn av alder bør vinduene og karmene kontrolleres jevnlig, og overflatebehandles ved behov for å forhindre oppsug av vann og råteskader. Manglende vedlikehold kan medføre redusert levetid og økt risiko for fuktskader i konstruksjonen. Vindu med råteskade bør byttes.

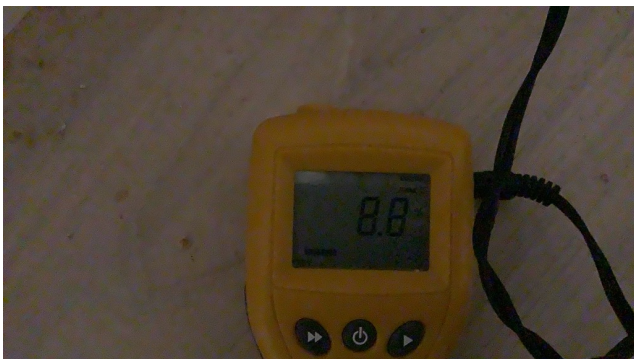
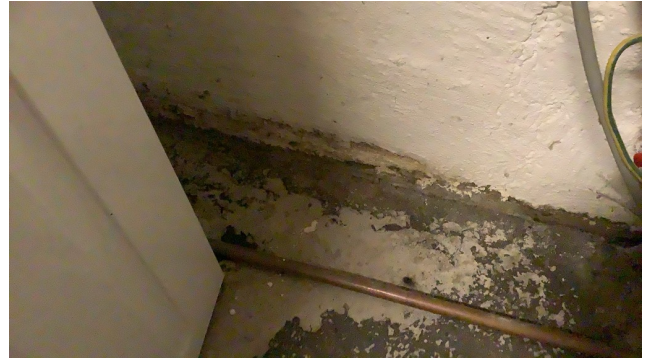
- Det er påvist indikasjoner på noe fuktgjennomtrenging inn i kjellermur.

Saltutslag på murvegg i bod.

Det anbefales å foreta fuktsjekk med jevne mellomrom, og spesielt etter større nedbørmengder.

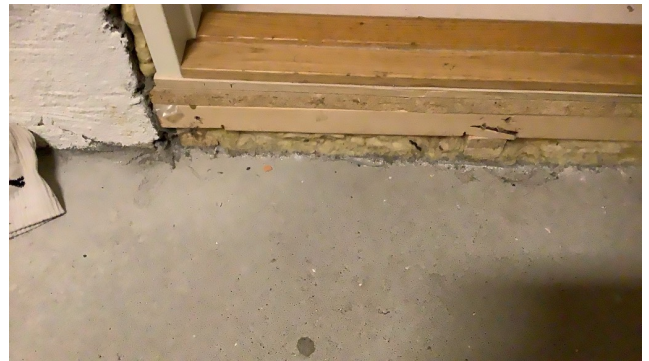
Oppforet gulv i kjeller. Det ble foretatt stikk-kontroll vedr fulkmåling, og ikke målt forhøyede verdier. Målt ved dør til kjellerbod.

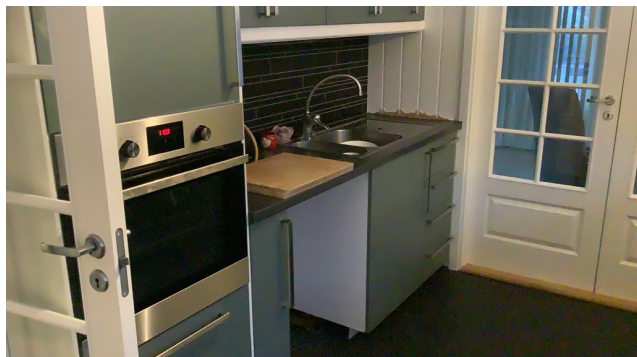
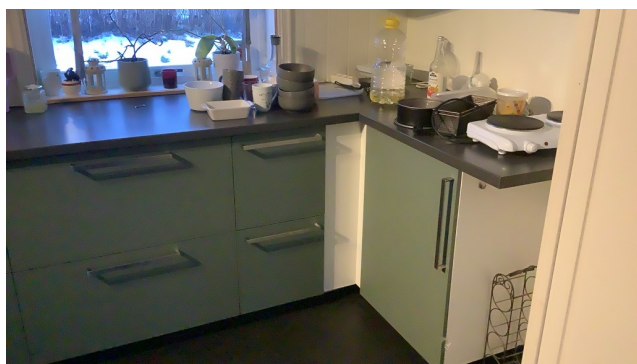
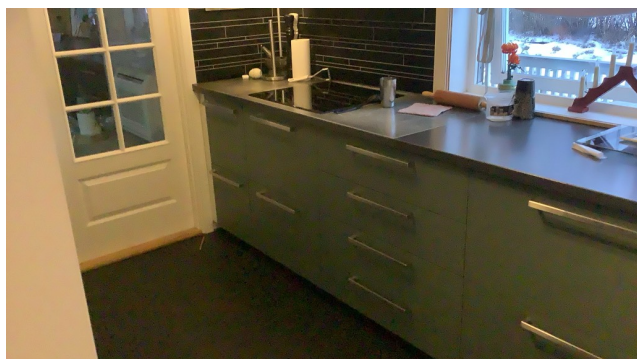
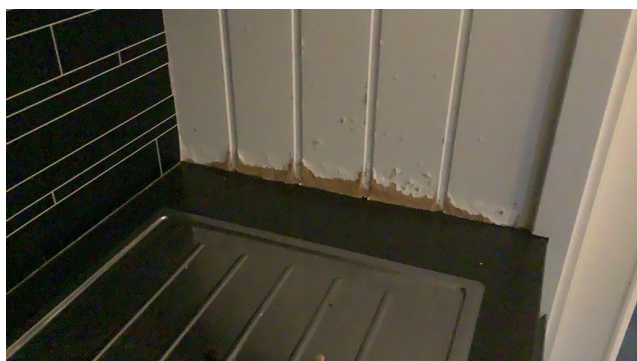
Det er fuktskader på veggplater ved benken.

Fuktskader i veggplater ved benk.

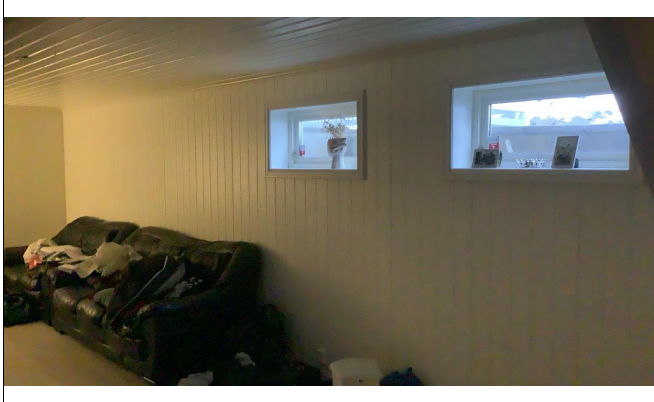
Vinduer kjellerstue.

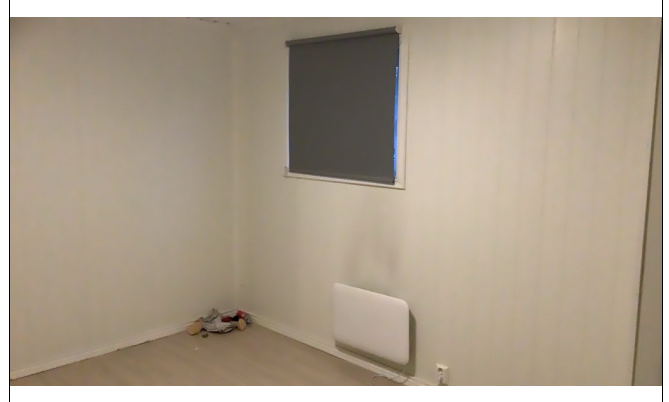
Vindu i soverom i kjeller.

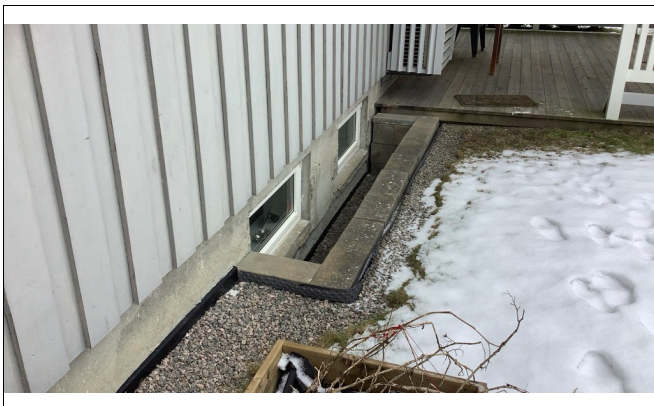
Smal lystra.

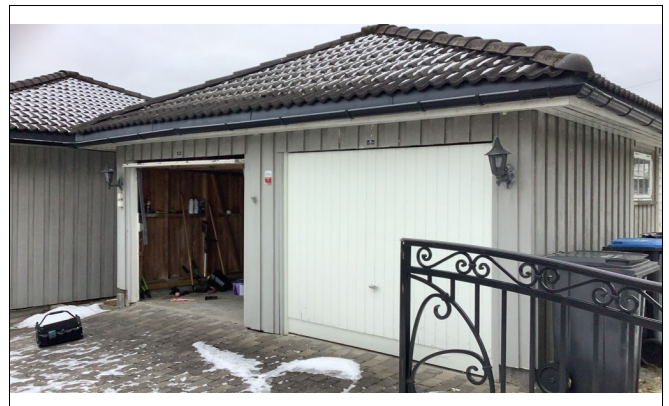
Slitt dør på garasje.

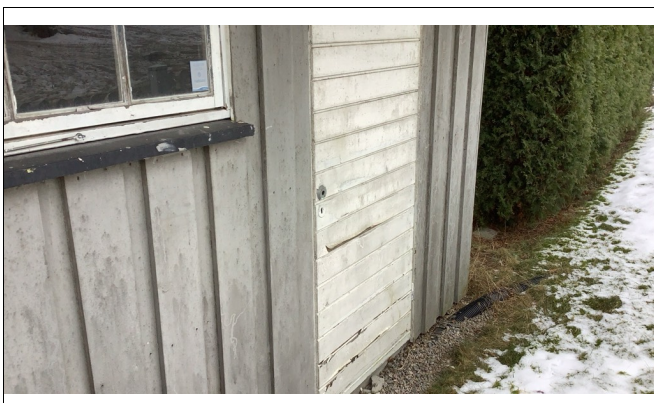
Slitt vindu på garasje.

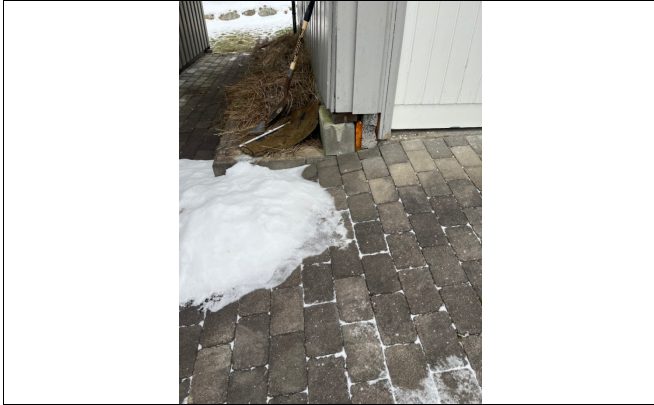
Utgjeldning av ringmur på garasje.
