Tilstandsrapport

Enebolig

Gamle Vikerveien 49, 1684 VESTERØY

Befaringsdato: 13.06.2025

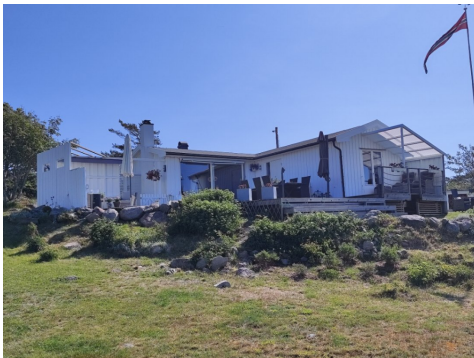
Vurdering av avvik:

- Det er påvist andre avvik:

Ordne rekkverk etter behov.

Kostnadsestimat: 10 000 - 50 000

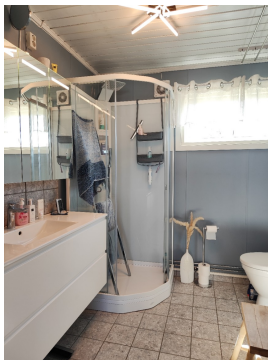
Bad.

- Det er påvist andre avvik: Respatexplater er ikke nye.

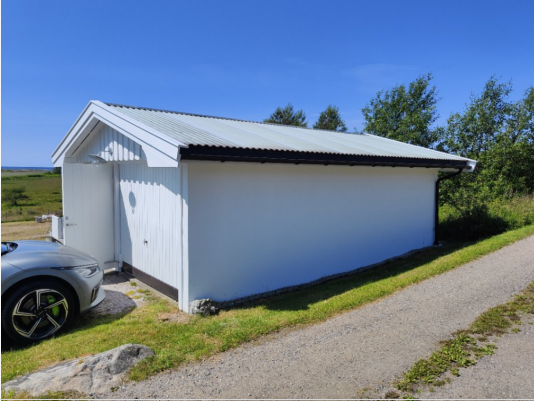
Innredet garasje

Det er ikke foretatt tilstandsrapport på dette bygget, det er bare enkelt forklart i rapporten. Garasjen er bygd ca. 1988, innredet ca. 2016 i følge tidligere eier. Dette er ikke søkt om/godkjent. Betonggulv. Pussede lettklinker murvegger og noe trekledning. Saltak med bølgeblikkplater, noe rust i disse. Renner og nedløp i stål. To nye inngangsdører. Vindu med tolags isolerglass. Treplattning ved inngang på ca. 25 m2. Bygget er isolert i følge tidligere eier.

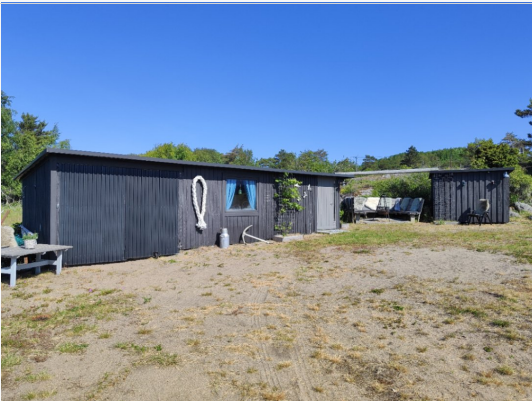
Uthus

Det er ikke foretatt tilstandsrapport på dette bygget, det er bare enkelt forklart i rapporten. Stående kledning, noe råte i dette. Bølgeblikkplater i bakkant. Pulttak med bølgeblikkplater, endel rust på disse. Bod/skyvedører. Bygget har begrenset teknisk verdi.
