# Tilstandsrapport

Enebolig

Gamle Vikerveien 49, 1684 VESTERØY

Befaringsdato: 18.11.2025

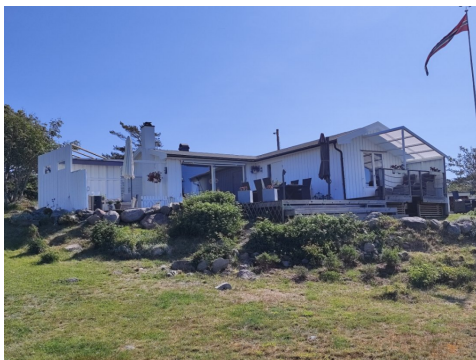
Terrasse ved inngang ca. 64 m2. Flott utsikt. Liten del er overbygd. Liten del som er mer en 50 cm over bakken skulle hatt rekkverk og det er for stor avstand mellom tau på rekkverk, gradering 3 er pga. dette.

Ordne rekkverk etter behov.

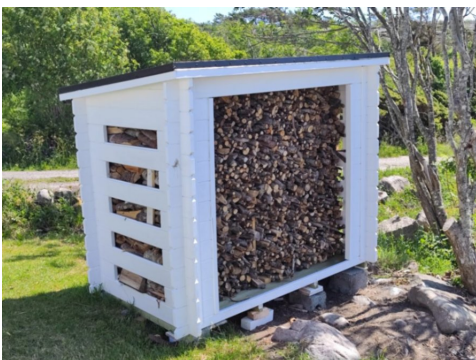
Vedskjul

Vedskjul.

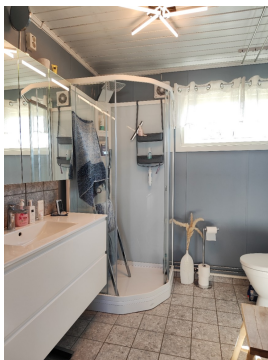
Bad.

Badet er pusset opp 2022. Eier kvitteringer på dette. Badet må med lukket system som i dag, dvs. ikke dusje på gulv og vegger. Malte respatexsplater på vegger med sokkelfliser i nedkant. Fliser på gulv, eldre belegg som membran under betongdekke. Nytt sluk under kabinett med smøremembran i følge eier. Nye varmekabler. Malt panel i tak. Nytt dusjkabinett, wc og innredning med vask. Stort sett rett gulv. Ingen kant ut ved dør. El.vifte i vegg, mangler tilluft i dør. Hulltaking er foretatt uten å påvise unormale forhold.

- Det er påvist andre avvik:
- Respatexplater er ikke nye.

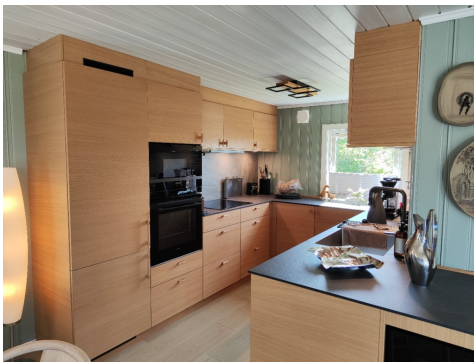
Kjøkken.

Nytt 2024. Malt panel på vegger og tak, laminat på gulv. Kvik innredning. Integreert induksjon platetopp, stekeovn, mikroovn, oppvaskmaskin, vinskap og kjøl/fryseskap. Kompakt laminat benkeplater. Selvstyrt ventilator som går ut i yttervegg. Fliser mellom over og underskaper. Vannstopper i benk og komfyrvakt. Åpent mot stue.

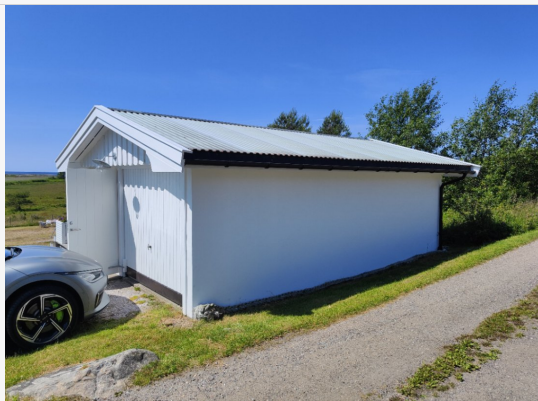
Det er ikke foretatt tilstandsrapport på dette bygget, det er bare enkelt forklart i rapporten. Garasjen er bygd ca. 1988, innredet ca. 2016 i følge tidligere eier. Dette er ikke søkt om/godkjent. Betonggulv. Pussede lettklinker murvegger og noe trekledning. Saltak med bølgeblikkplater, noe rust i disse. Renner og nedløp i stål. To nye inngangsdører. Vindu med tolags isolerglass. Treplattung ved inngang på ca. 25 m2. Bygget er isolert i følge tidligere eier.

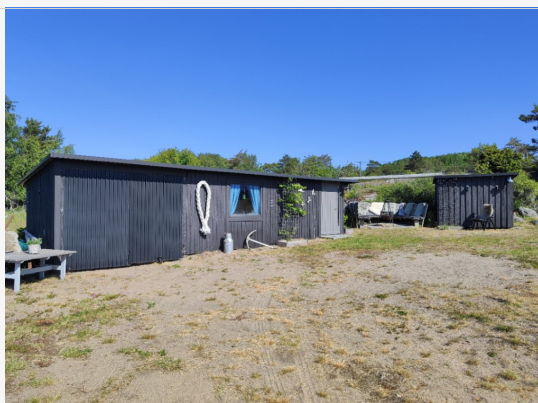
Det er ikke foretatt tilstandsrapport på dette bygget, det er bare enkelt forklart i rapporten. Stående kledning, noe råte i dette. Bølgeblikkplater i bakkant. Pulttak med bølgeblikkplater, endel rust på disse. Bod/skyvedører. Bygget har begrenset teknisk verdi.
