Tilstandsrapport

Rekkehus

Solåsen 16, 1671 KRÅKERØY

Befaringsdato: 04.05.2026

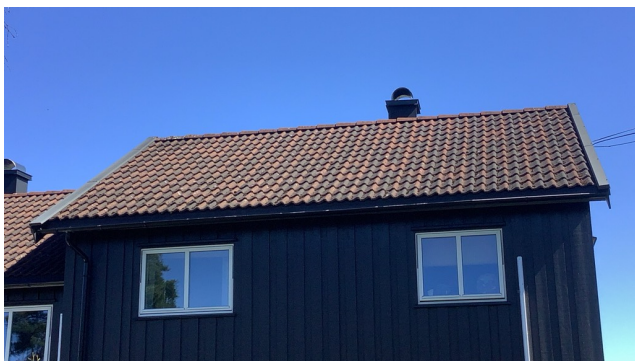
Det er fuktmerker på undertaket og mose på taksteinen.

Slitte overflater kan føre til at pappen tørker ut, og lettere sprekker opp. Dette kan føre til fuktskader på undertaket. Mose på taksteinen bør fjernes slik at den ikke kan gro ned i takstein og papp. Materialet slites og eldes mye fortere. Når taktekkning og undertak begynner å bli gamle, øker risikoen for lekkasjer, noe som kan føre til omfattende og kostbare reparasjoner av underliggende konstruksjoner dersom en ikke foretar tiltak på konstruksjonene før dette oppstår.

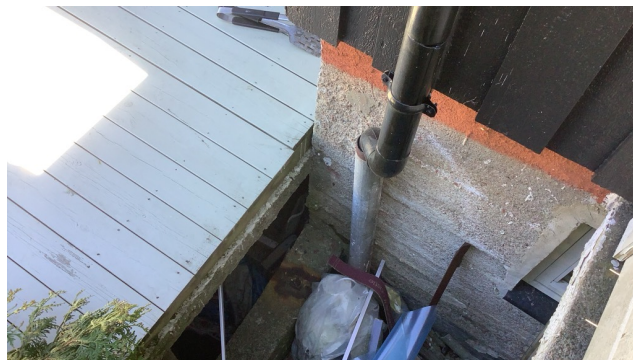
TG 2 Nedløp og beslag

Det er montert nedløp og takrenner i stål. Det var ikke nedbør på befaringen, og derfor er det vanskelig å se om det kan være lekkasjer i takrenner og nedløpene. Det tas derfor forbehold om dette.

Dette kan føre til større fuktpåkjenning på grunnmuren. Overvåk tilstanden jevnlig. For å få tilstandsgrad 0 eller 1 må beslag/renner/nedløp skiftes ut, men tidspunktet for når dette er nødvendig er vanskelig å si noe om.

Pga av sikkerheten bør det monteres snøfangere

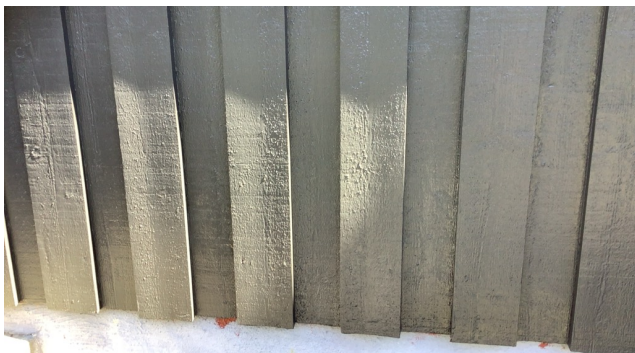
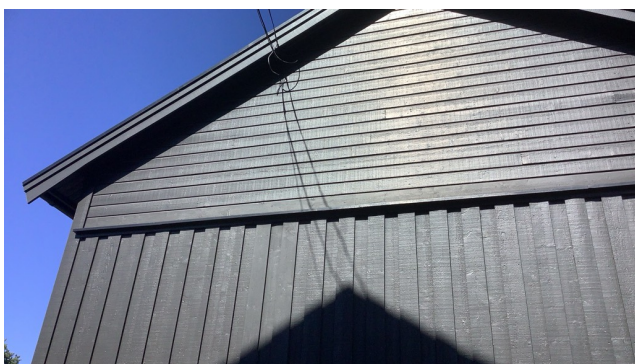
TG 2 Veggkonstruksjon

Det er ikke montert musebånd. Kledningen ligger tett inntil terrassebordene, noe som kan føre til redusert levetid for kledningen på grunn av oppsamling av fukt. Det ble registrert stedvis noe værslitt/oppsprukket trevirke/trepaneler i nedkant av kledningen, og spesielt over vinduer.

Sprekker i kledning kan føre til mer oppsug av vann, og råteskader. Kledning sprekker bør byttes. Manglende musebånd kan føre til at mus/skadedyr kommer letter inn i konstruksjonen.

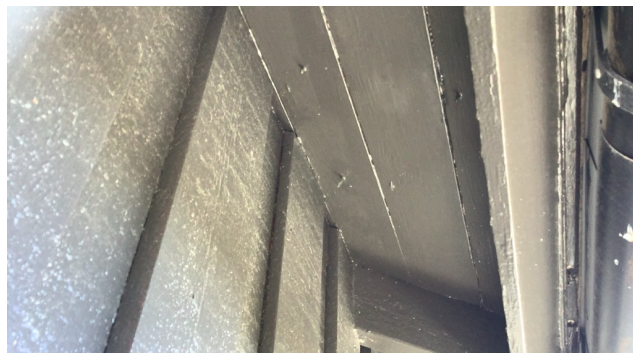
TC 3 Takkonstruksjon/Loft

På loftet er det omfattende fuktmerker i undertaket og deler av takkonstruksjonen. Det er ikke luftespalter i raftet, og utluftingen av loftet er utilstrekkelig. Manglende utlufting av loftet og luftlekkasjer fra underliggende rom medfører kondensdannelse på undertaket og i takkonstruksjonen.

Det er ikke luftespalte i raftet.

- Lufting/ventilering bør forbedres.
- Påviste skader må utbedres.

Dårlig utlufting av loft, kan føre til problemer med fukt. Luftespalter bør etableres for å bedre utluftingen på loftet.

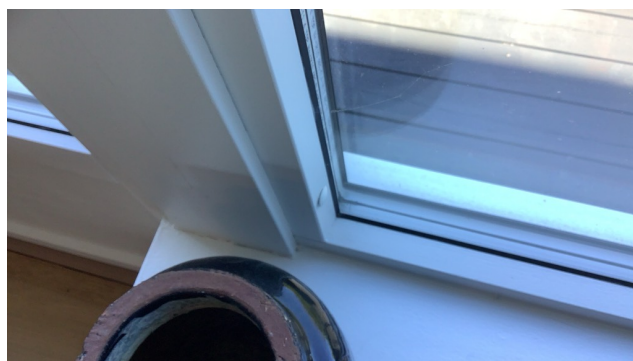
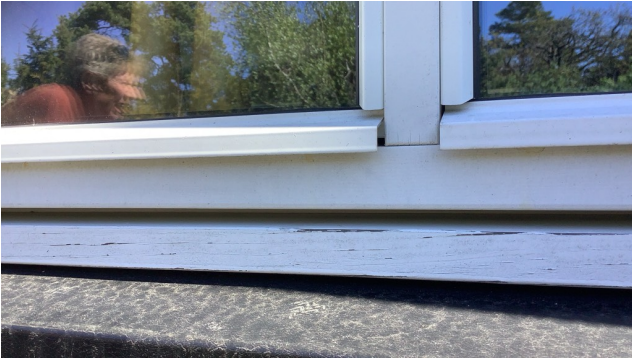
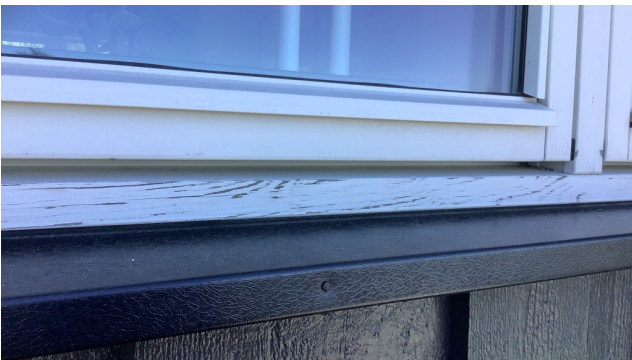
TC 2 Vinduer

- Karmene i vinduer er slitte og det er sprekker i trevirket.

Tilstandsgrad 2 settes med hensyn til punktvis skader på overflatebehandlingen som medfører mindre reparasjoner og vedlikehold i henhold til NS 3600.

Flere av vinduen bør overflatebehandles.

Vinduer bør kontrolleres jevnlig, og nødvendig overflatebehandling bør utføres for å forlenge levetiden og redusere risiko for råte, varmetap og funksjonssvikt. Konsekvensen av manglende vedlikehold er økt risiko for skader på vinduene, redusert isolasjonsevne og potensielt høyere kostnader ved utskifting.

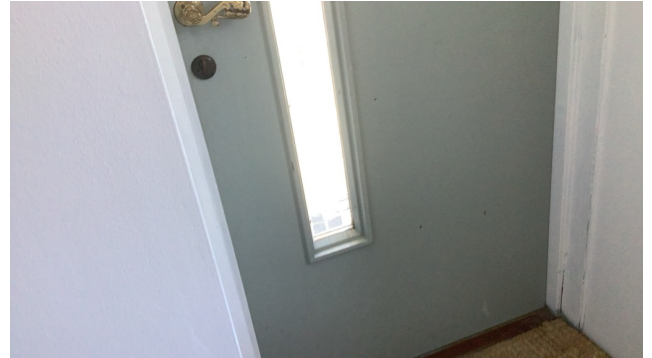
! TG 2 Dører - 2

- Karmene i dører er værslitte utvendig og det er sprekker i trevirket.

Slitte overflater kan føre til oppsug av vann, og råteskader.

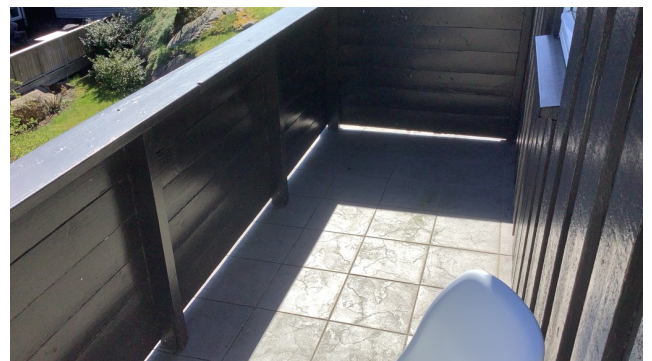
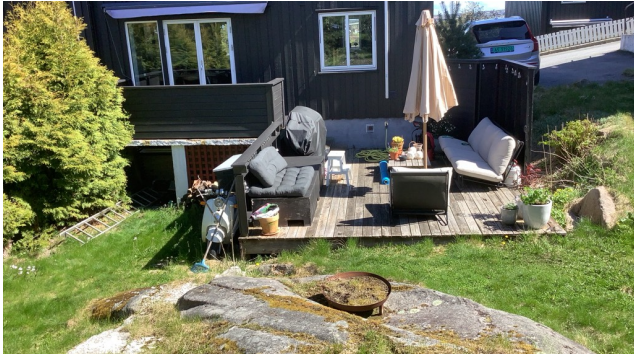
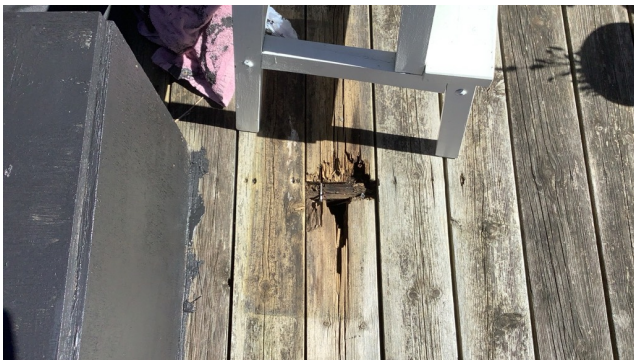
! TG 3 Balkonger, terrasser og rom under balkonger

Det er råteskader i gulvet på terrasseplattningen. Det er også råte i bjelker, men ukjent omfang, da disse ikke er synlig.

Terrassebord med råteskader bør byttes ut for å hindre videre forringelse av konstruksjonen og redusere risikoen for personskade. Det kan ikke utelukkes at det også finnes underliggende råteskader, spesielt siden deler av terrassen ligger rett på bakken. Videre undersøkelser anbefales for å avdekke eventuelle skjulte skader, da dette kan medføre økt risiko for ytterligere skadeutvikling og redusert levetid på terrassen.

Kostnadsestimat: 20 000 - 100 000

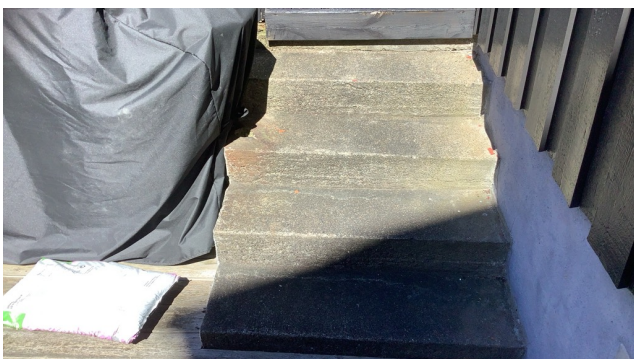
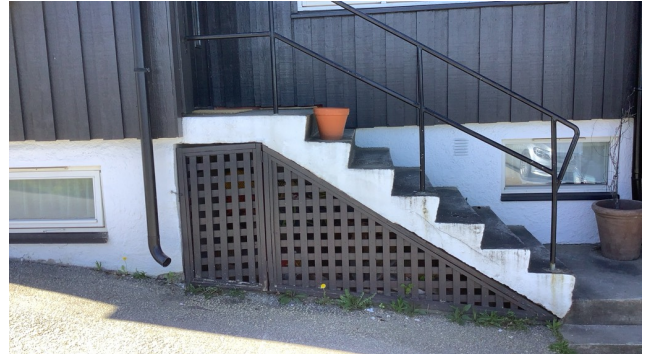
TG 2 Utvendige trapper

- Betongtrapp har mindre sprekker/skader

Det er noe sprekker i trappene.

Sprekkene bør utbedres med egnet materiale for å hindre videre forvitring og redusere risikoen for frostsprengning og ytterligere skader på trappen.

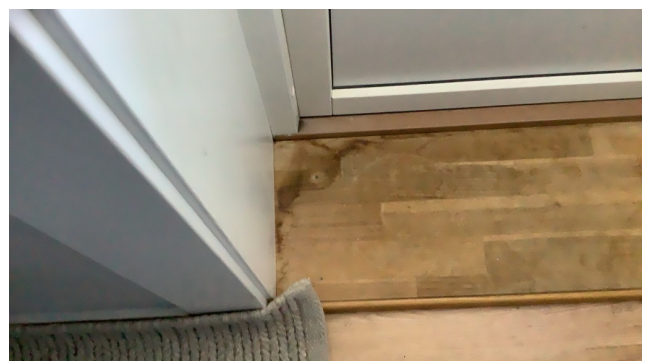
Det er observert fuktmerke på gulv ved balkongdøren i andreetasje.

Fuktmerke på gulv ved balkongdør.

Det er ukjent årsak til fuktmerker ved balkongdøren, og det anbefales ytterligere undersøkelser.

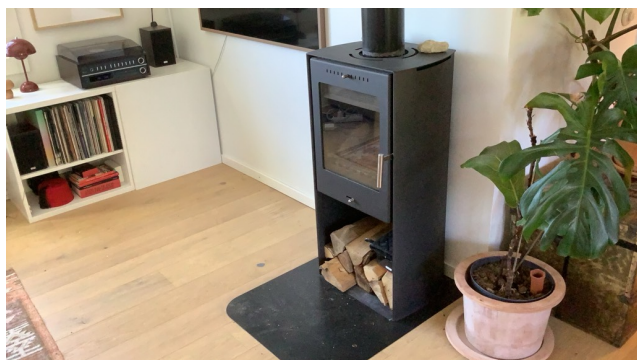
TG 2 Pipe og ildsted

- Tidspunkt for piperehabilitering nærmer seg.

På grunn av alder bør det foretas en grundig inspeksjon av piperøret for å avdekke eventuelle skader eller slitasje. Eldre piper som ikke er tilstrekkelig vedlikeholdt, har økt risiko for pipebrann og andre branntekniske mangler.

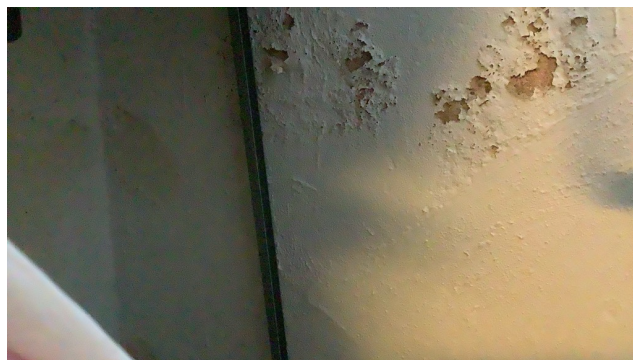
TG 2 Rom Under Terreng

- Det er påvist indikasjoner på noe fuktgjennomtrenging i kjellergulv.
- Det er påvist indikasjoner på noe fuktgjennomtrenging inn i kjellermur. Det er observert saltutslag på mur i kjelleren.

- Det påviste fuktnivå gir grunn til å overvåke konstruksjonen jevnlig for å se utvikling over tid, og eventuelt foreta tiltak for å unngå fuktskader. Det bør vurderes tiltak for å utbedre fuktgjennomtrenging i kjellermur og kjellergulv, for eksempel forbedret drenering eller tetting av konstruksjonen. Saltutslag på mur indikerer fuktproblematikk, og dersom dette ikke utbedres, kan det føre til forverring av skader på konstruksjonen, redusert inneklime og økt risiko for mugg- og råteskader.

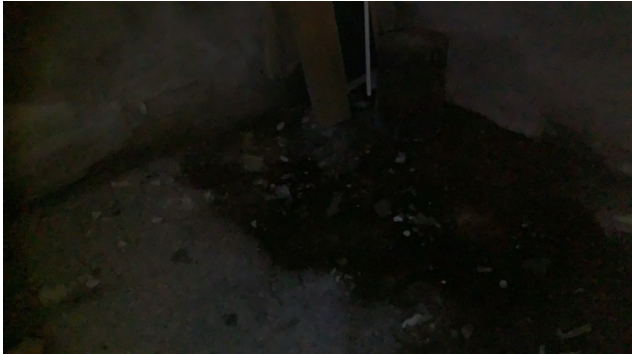
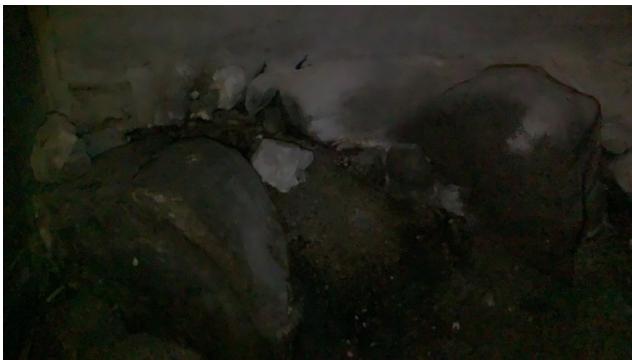
TG 3 Grovkjeller

- Det er påvist synlig vann i krypkjeller eller synlige tegn på innsig av vann i krypkjeller. Det er fukt på grunn og synlig fjell i rommet, noe som kan tyde på sviktende drenering.

- Andre tiltak: Det bør etableres tiltak for å lede bort vann og bedre dreneringen rundt grovkjelleren, for å redusere risikoen for fuktskader, råte og forringelse av konstruksjonen. Vedvarende fukt og vanninnsig kan føre til økt luftfuktighet, skade på bygningsmaterialer og dårligere inneklime.

Kostnadsestimat: 100 000 - 200 000

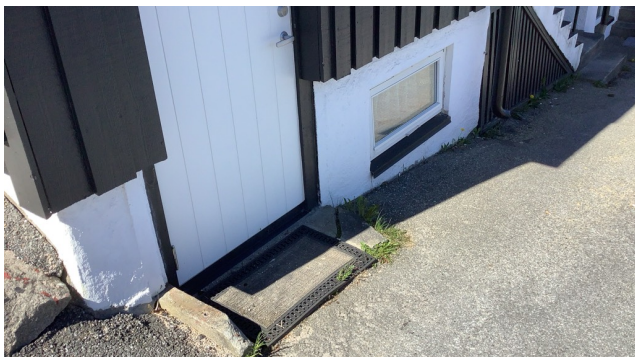
! TG 3 Fuktsikring og drenering

Det er fuktmerker og saltutslag på innsiden av muren.

- Ytterligere undersøkelser må foretas for å få kartlagt tilstanden og omfanget på eventuelle skader.

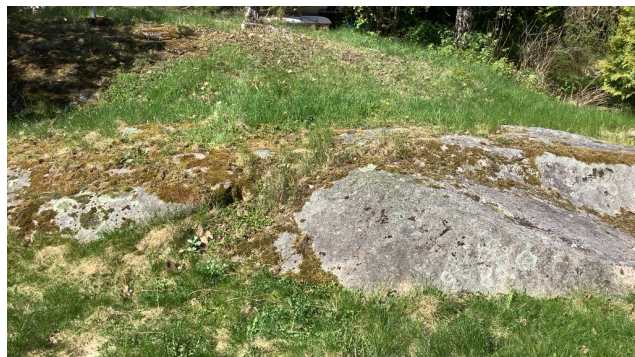
! TG 3 Terrengforhold

Fall mot bygning kan føre til større press på dreneringsningen. Det er derfor viktig at dreneringsningen fungerer slik at vann blir ledet vekk fra grunnmuren.

Kostnadsestimat: 20 000 - 100 000
