# Tilstandsrapport

Enebolig

Bjerkholts vei 2 B, 1743  
KLAVESTADHAUGEN

Befaringsdato: 18.02.2026

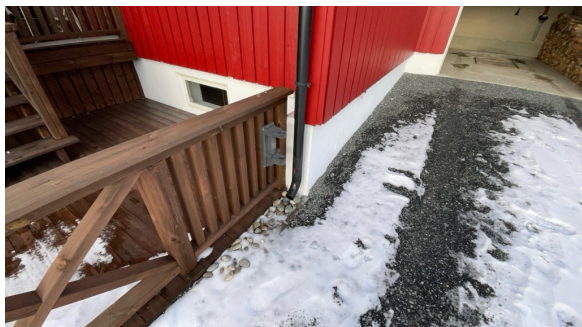
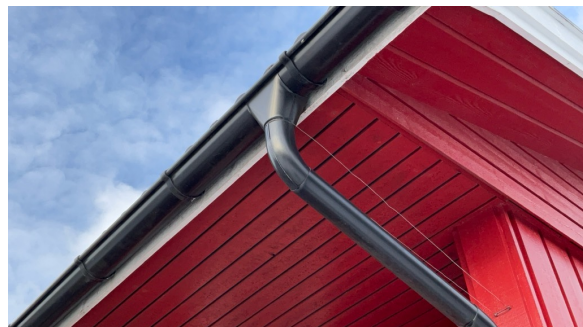
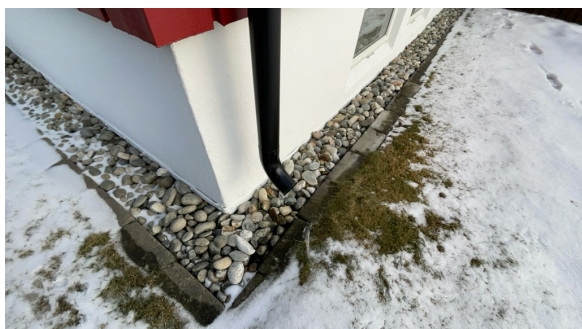
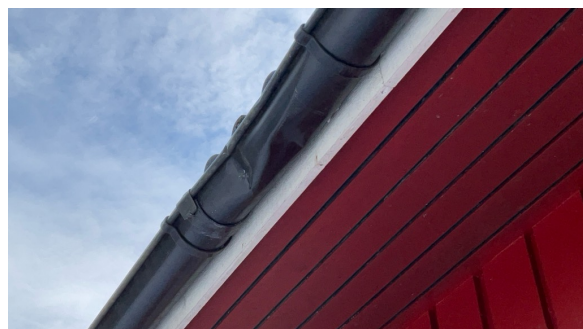
Det er lokal skade på takrenne bak huset.

Manglende eller utilstrekkelig bortledning av vann fra taknedløp kan føre til økt fuktbelastning mot grunnmur og fundament. Over tid kan dette medføre fuktinntrengning i konstruksjonen, og økt risiko for fuktskader i kjeller.

Lokal skade på takrenne.

Det bør vurderes å montere snøfangere for å hindre risiko for snøras som kan medføre skade.

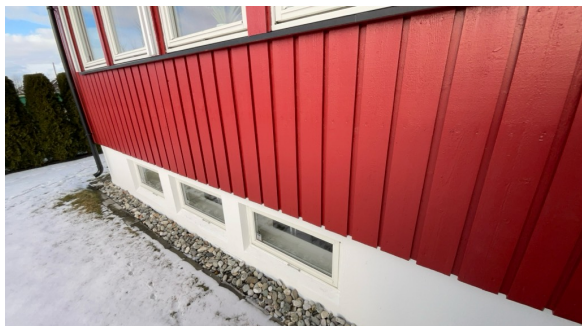
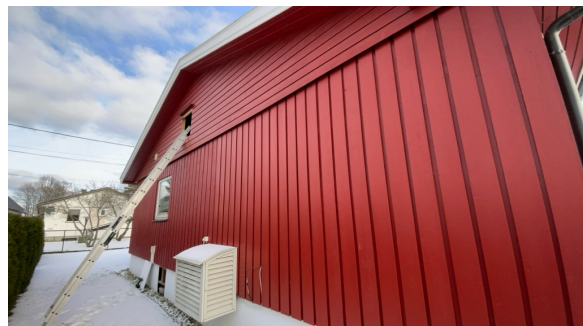
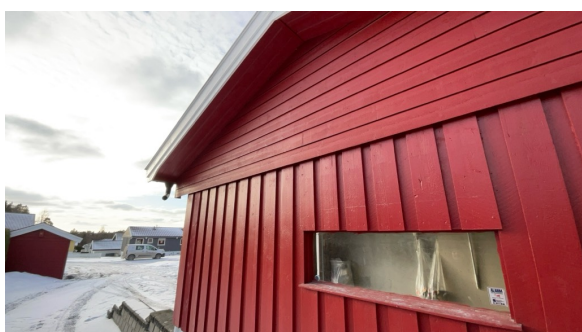
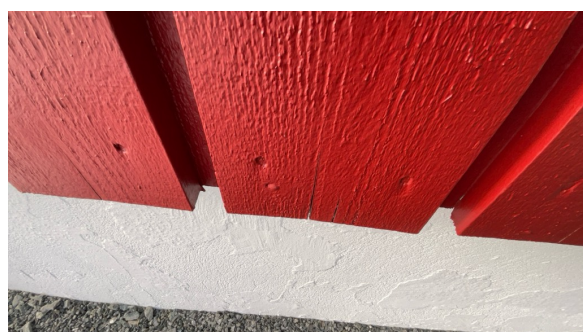
## TG 2 Veggkonstruksjon

Ytterkledningen bærer preg av godt vedlikehold med tanke på alder. Deler av kledningen har imidlertid noe tørkesprekker, samt tilløp til råte.

Man må forvente vedlikehold og enkelte utskiftninger. Dårlig lufting av kledning kan føre til fukt/kondens i bakkant av kledning, og redusert levetid for fasaden.

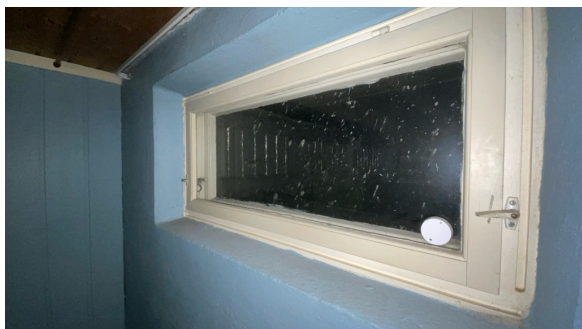
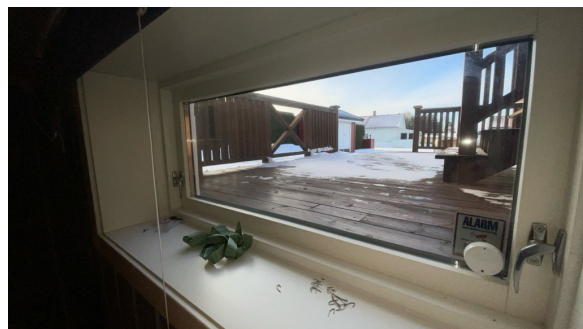
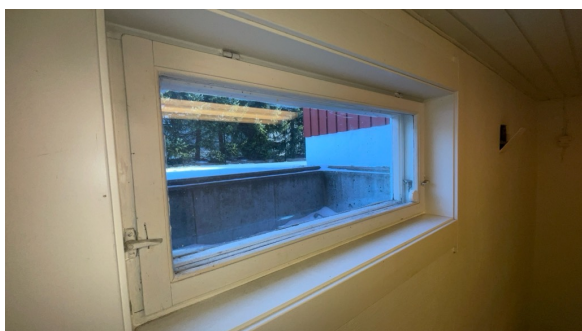
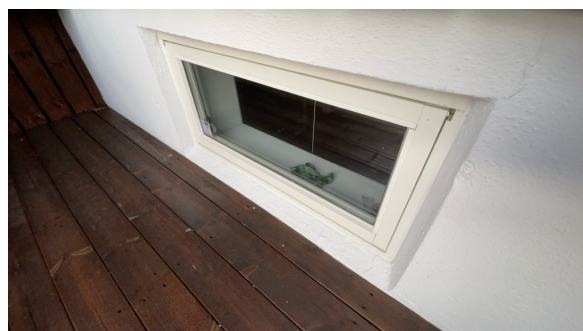
## TG 2 Vinduer - kjeller

Det er ikke montert vannbrettbeslag på vinduer i kjeller/underetasje, noe som øker risikoen for fuktinntrengning i veggen.

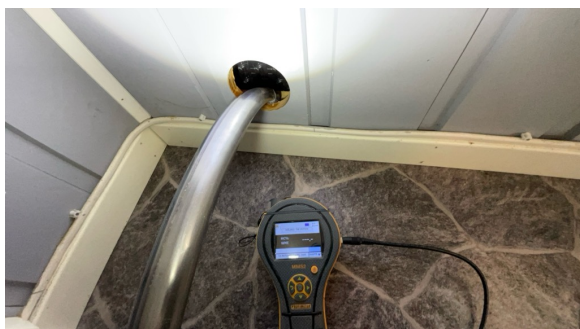
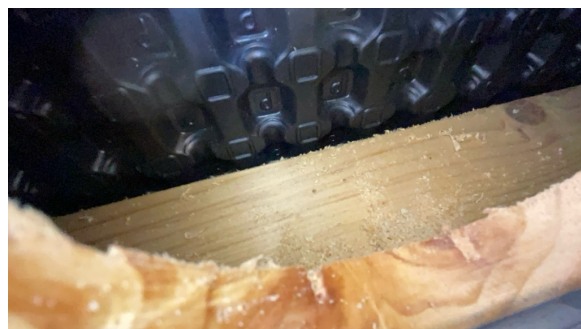
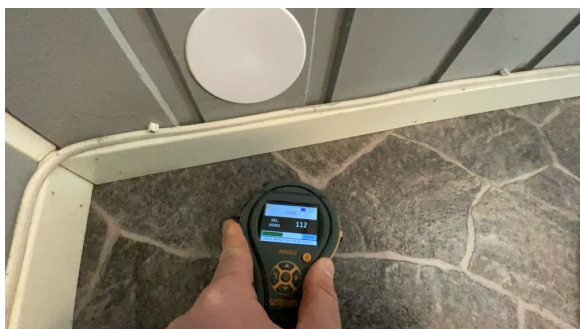
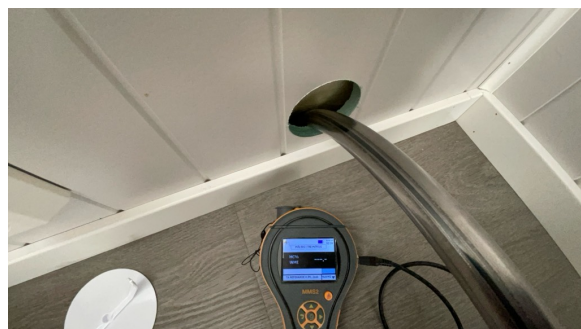
Hulltaking er foretatt og det er påvist avvik i konstruksjonen. Hulltaking er foretatt ved/i innredede kjellerrom.

Utforede vegger og oppforet gulv i trekonstruksjon i rom under terreng er en risikokonstruksjon med hensyn til fuktskader. Det ble ikke indikert noen unormale høye fuktverdier i de utforede trekonstruksjonene ved befaringen.

Overvåk konstruksjonen jevnlig.

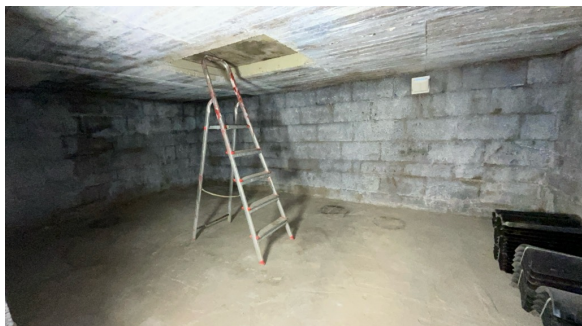
Fuktigheten kan være høy i slike rom/kjellere på grunn av fuktighet fra grunnen, innsig av vann og/eller kondensering. Det er tegn til salt/kalkutslag på veggene i krypkjeller under garasjen, men det er mulig dette stammer fra før dreneringen ble skiftet.

Krypkjeller/kryprom under garasjen med støpt dekke.

Nærmere undersøkelser og jevnlig kontroll av krypkjeller/kryprom anbefales.

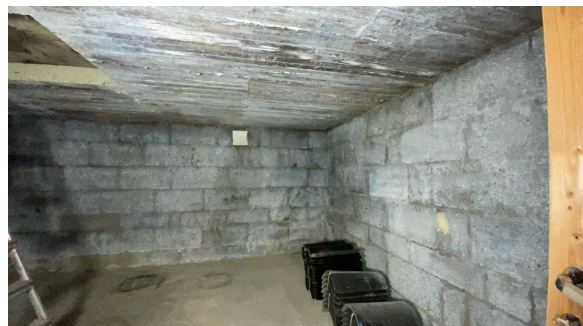
Krypkjeller/kryprom under garasjen med støpt dekke.

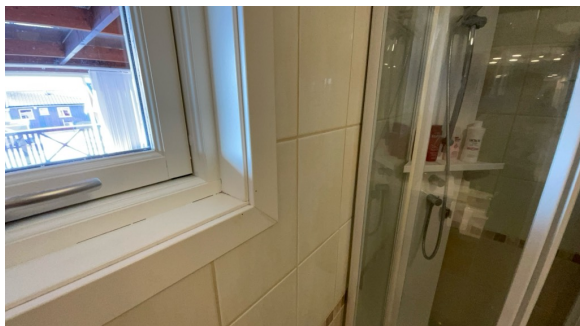
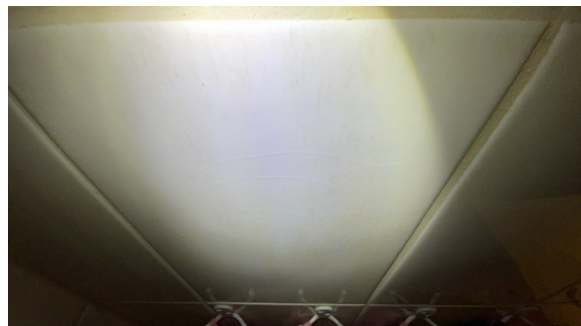
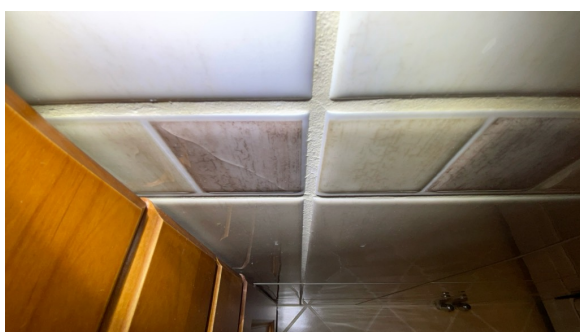
- Det er vindu/dør med ikke fuktbestandige materialer i våtsonen (ved vask, dusj, badekar, osv.), løsningen eller byggematerialet er uegnet.

Fliser har noe krakelering i glasur overflate, noe som anses som mindre avvik, og normalt med tanke på alder.

- Uegnede materialer må fuktbeskyttes/utskiftes.
- Andre tiltak:

Våtrommet har fungert med dette avviket. Det dusjes i dag i dusjkabinett, men med endret bruk må man påregne tiltak.

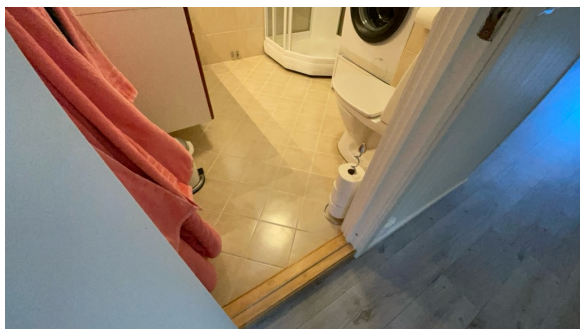
- Det er påvist avvik i fallforhold til sluk i forhold til krav i forskrift på byggetidspunktet.
- Målinger viser at det ikke er fall til sluk (motfall).

Dersom avvik skal lukkes må fall/høydeforhold utbedres.

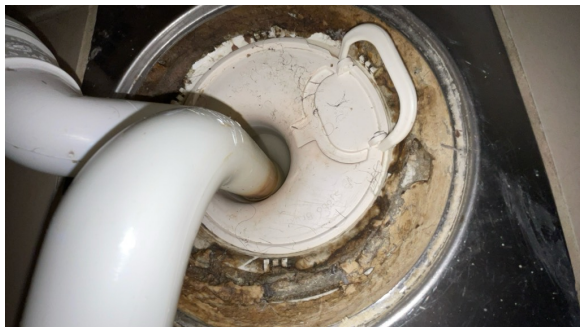
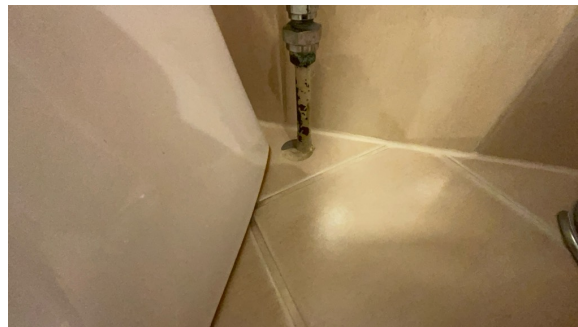
- Det er påvist mangelfull/feil utførelse rundt rørgjennomføringer e.l. som gir fare for fukt i konstruksjonen i våtsone.

Rørgjennomføringer uten tilfredsstillende hylse/mansjett.

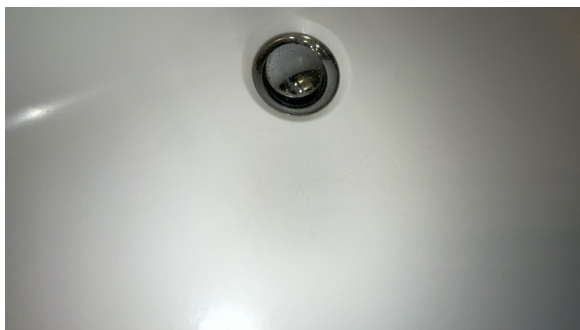
Det er små riss i servanten.

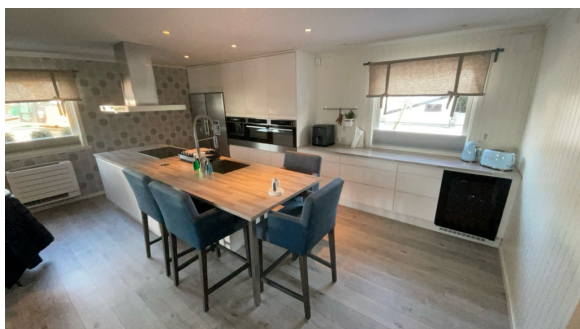
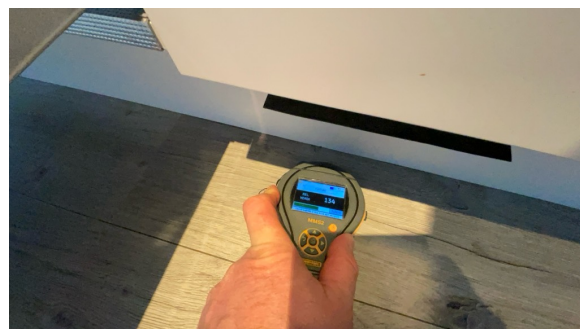
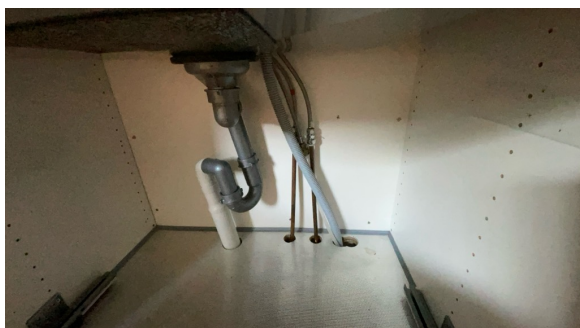
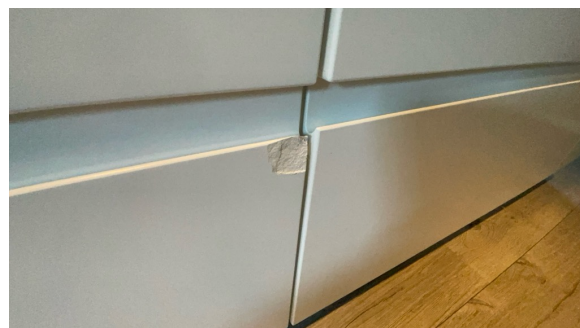
Skade på front til oppvaskmaskin

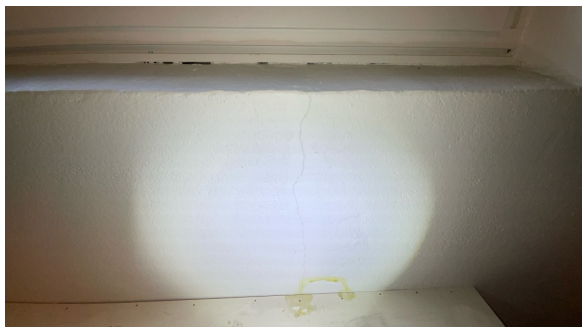
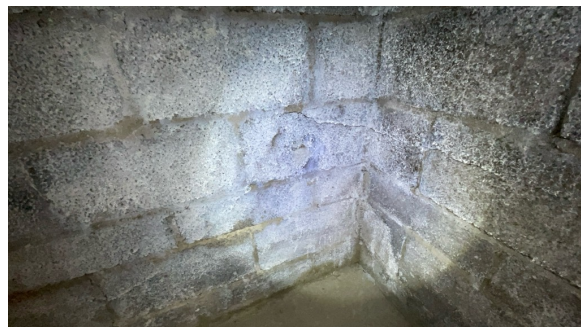
Grunnmur under garasjen

- Grunnmuren har sprekkdannelser.

- Lokal utbedring må utføres.
