# Tilstandsrapport

Tomannsbolig

Mossins gate 6, 1632 GAMLE FREDRIKSTAD

Befaringsdato: 04.05.2026

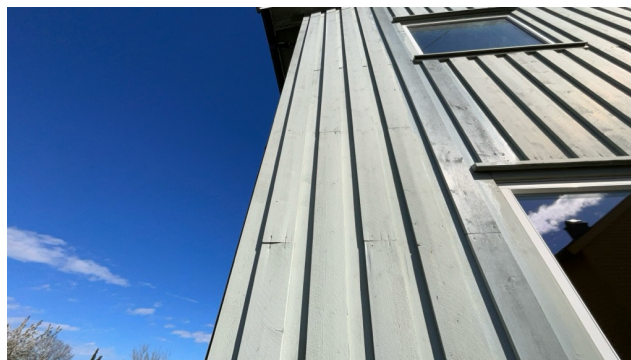
#### Vurdering av avvik:

- Det er ingen eller liten lufting i nedre kant av kledning mot grunnmur.
- Det er påvist spredte råteskader i bordkledningen.

#### Konsekvens/tiltak

- Råteskader i bordkledningen kan fortsette å utvikle seg både i tilliggende bordkledning og til bakenforliggende veggkonstruksjon, dersom en ikke foretar tiltak.
- Råteskadet trekledning må skiftes ut.

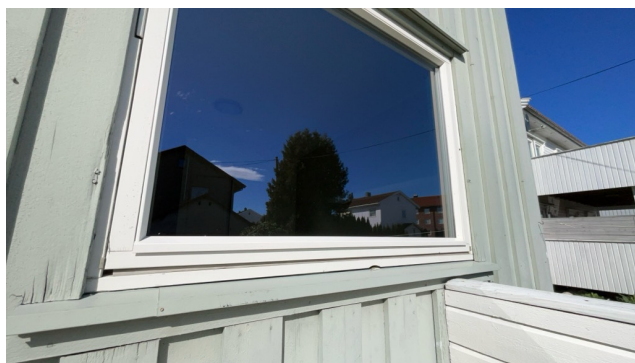
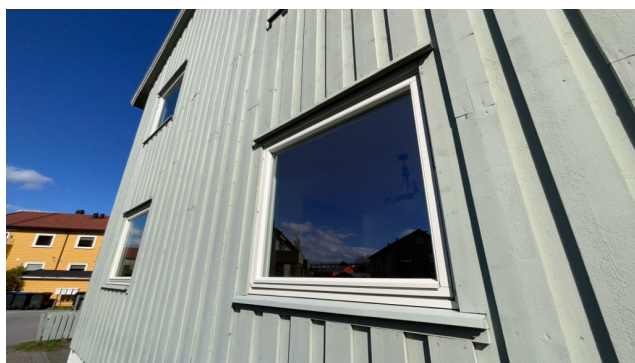
### Vinduer

- Det er påvist avvik rundt innsettsingsdetaljer.
- Karmene i vinduer er slitte og det er sprekker i trevirket.
- Det er avvik:

Ett vindu har hatt en fylling på en mindre skade som har løsnet.  
Vinduer i kjeller er antakelig fra byggeår.

Vinduer eldre enn 20-40 år må påregnes økt vedlikehold og utskiftninger.

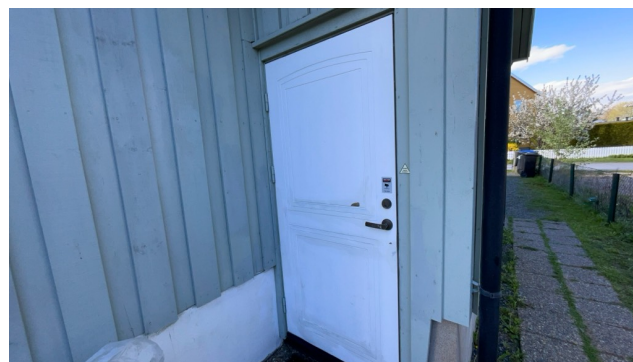
## TG 2 Dører

- Det er påvist avvik rundt innsettsingsdetaljer.
- Det er påvist dører som er vanskelig å åpne eller lukke.
- Karmene i dører er værslitte utvendig og det er sprekker i trevirket.

Ytterdør til kjeller har svelleskader og må pregnes å skifte i nær fremtid.  
Balkongdør mangler beslag under dør.

- Det må påregnes noe vedlikehold og at enkelte dører må skiftes ut.

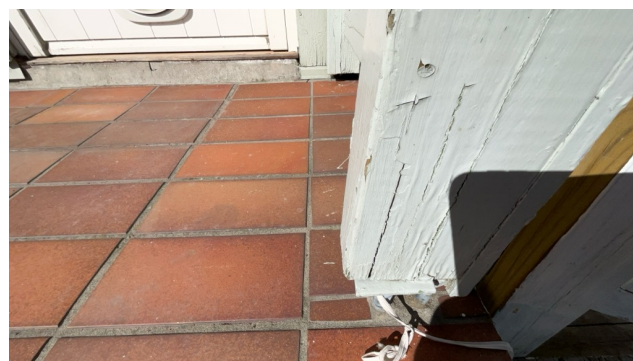
## TG 3 Balkonger, terrasser og rom under balkonger

- Det er påvist fukt-/råteskader i konstruksjonen.
- Det er avvik:
- Konstruksjonene har skjevheter.

Råte og rust i nedre del av rekkverk på støpt balkong.  
Espalje under balkong har råteskader.  
Rekkverk har skjevheter.

Rekkverk og løse fliser bør skiftes.

Kostnadsestimat: 20 000 - 100 000

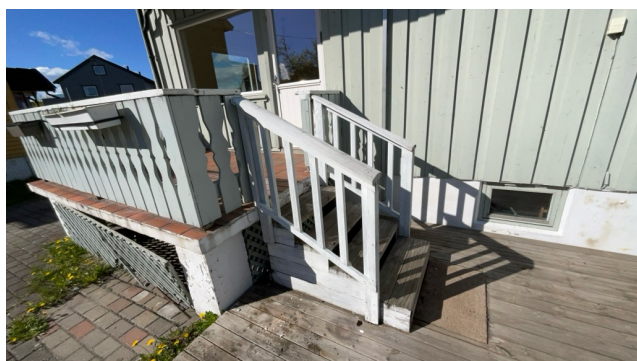
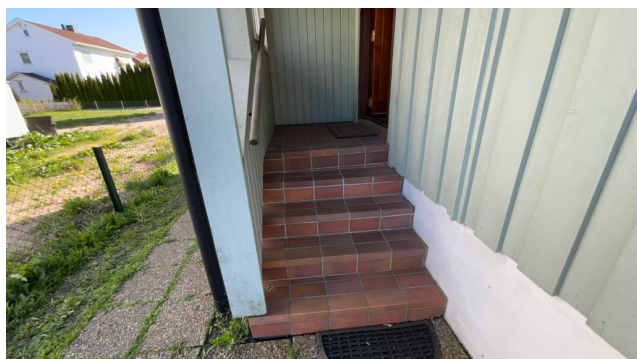
## TG 2 Utvendige trapper

- Det er avvik:

Trapp bør festes og avstand på rekkverk reduseres.

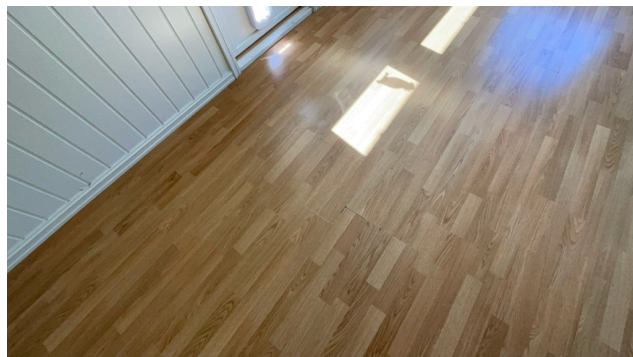
### ! TG 3 Overflater

- Det er stedvis påvist synlige skader på overflater.  
Skade på laminaat i stue og tapet på soverom.

Ellers estetiske forhold som ikke krever tiltak.

**Kostnadsestimat: 20 000 - 100 000**

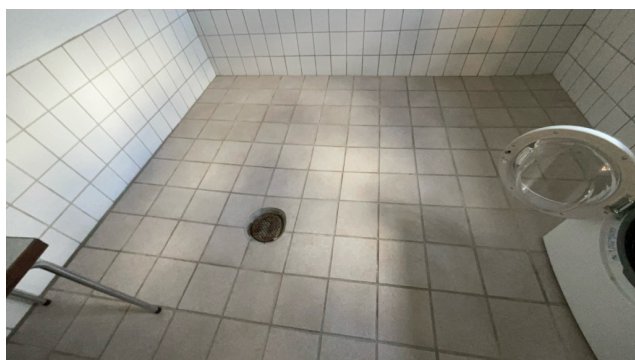
## ! TG 2 Rom Under Terreng

- Det er påvist indikasjoner på noe fuktgjennomtrenging i kjellergulv.
- Det er påvist indikasjoner på noe fuktgjennomtrenging inn i kjellermur.
- Det er avvik:

Det har vært en gammel vannlekkasje fra badet over som har ført til fuktsjolder i himling.

Som følge av fuktopptrekk fra gulv og terreng er det fuktmerker i nedre del av vegg av mur/betong og tre.

Da denne boligen ble bygget var det ikke vanlig med dampspærre mot grunn. Saltutslag og fuktgjennomtrenging må påregnes. Kjelleren bør forbli som den er bygget. Og ikke innredes/lukkes med plater e.l.

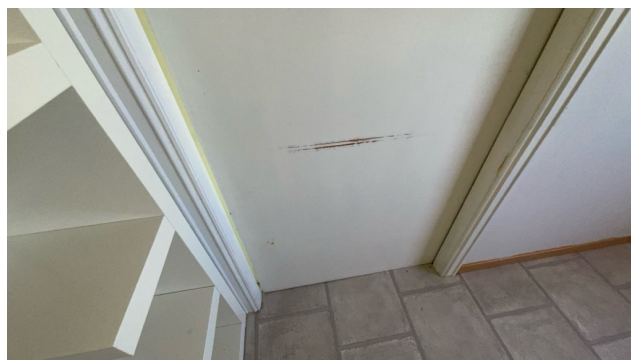
## ! TG 2 Innvendige dører

- Det er påvist avvik som tilsier at det bør foretas tiltak på enkelte dører.
- Enkelte av innvendige dører har en del slitasje.

Estetisk forhold og utbedring er ikke påkrevd ang. merker på karm/dør.

- Det bør foretas tiltak på enkelte dører.
- Enkelte dører må justeres.

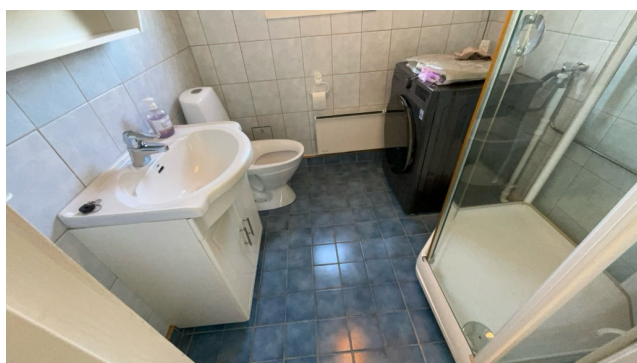
### ETASJE > BAD/VASKEROM

- Våtrommet har behov for omfattende oppgraderinger. For å sikre en løsning som oppfyller gjeldende krav, bør tettesjikt, sluk og røropplegg oppgraderes og dokumenteres.

**Kostnadsestimat: 200 000 - 500 000**

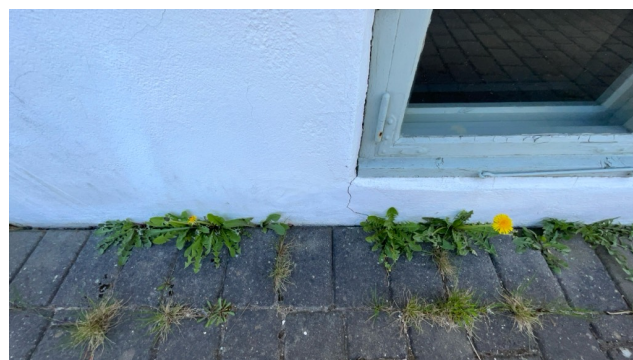
### TG 2 Grunnmur og fundamenter

- Grunnmuren har sprekkdannelser.

Det ses mindre riss i puss og en mindre sprekk ved vindusåpning.

Det er ikke behov for strakstiltak. Men mindre reparasjoner og vedlikeholdt generelt.
