# Tilstandsrapport

Enebolig

Skogløkken 22, 1605 FREDRIKSTAD

Befaringsdato: 21.01.2026

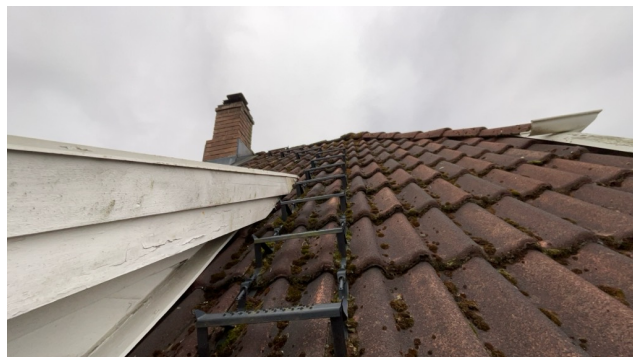
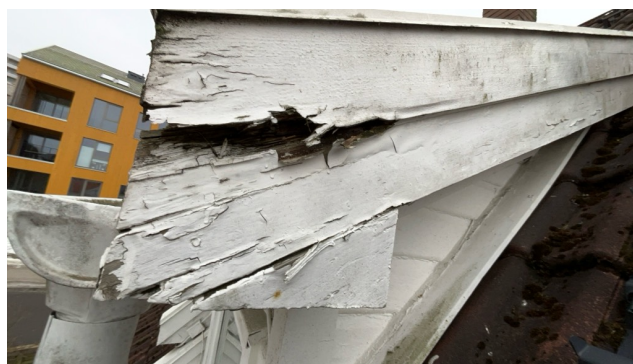
Pga frost var det ikke mulig å komme til for inspeksjon under takstein. Siden taket (takkonstruksjon, takteking og skorstein) kun er observert fra takfot i stige, er vurderingen begrenset av dette. Det er ikke sikkerhetsmessig forsvarlig å bevege seg ut på taket. Selv om det ikke er avdekket skader under befaringen, betyr ikke dette at det ikke foreligger skader som en besiktigelse på taket kan avdekke. Vær oppmerksom på denne risikoen. En undersøkelse på taket kan utføres av en fagperson under tilstrekkelige sikkerhetsforhold.

- Andre tiltak:
- Overvåk tilstanden jevnlig. For å få tilstandsgrad 0 eller 1 må tekingen skiftes ut, men tidspunktet for når dette er nødvendig er vanskelig å si noe om.

Spyling av tak og fjerning av mose vil forlenge levetiden.

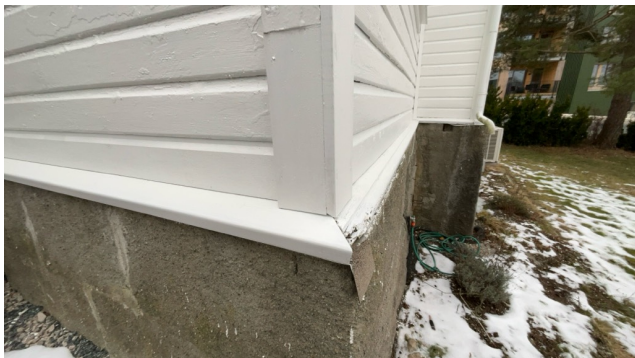
- Det er ingen eller liten lufting i nedre kant av kledning mot grunnmur.
- Det er påvist spredte råteskader i bordkledningen.

Det er råteskader i vindskier av tre.

- Andre tiltak:
- Råteskadet trekledning må skiftes ut.

Det vil være lønnsomt å etablere lufting bak kledning ved skifte av kledning i fremtiden.

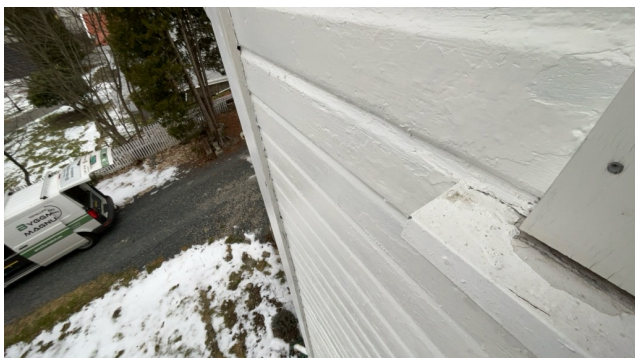
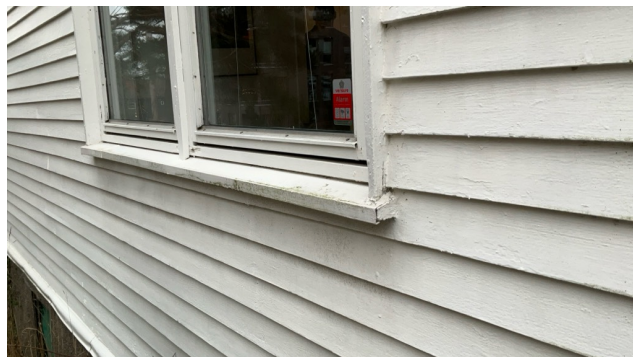
- Det er påvist at enkelte vinduer er vanskelig å åpne/lukke.
- Det er påvist avvik rundt innsettsdetaljer.
- Det er påvist vinduer med fukt/råteskader.
- Karmene i vinduer er slitte og det er sprekker i treverket.

Det er vindu med råteskade som gir TG 3. (sov og stue)

Kostnadsestimat: 20 000 - 100 000

- Vinduer med råteskader må erstattes med nye.
- Det må påregnes noe vedlikehold og at enkelte vinduer må skiftes ut.

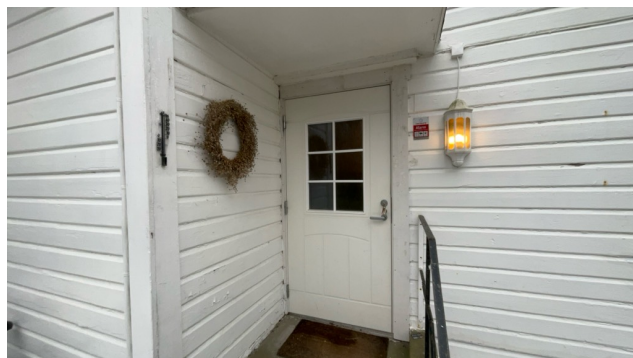
## TG 1 Dører

Ytterdør under tak.

Malt ytterdør med glass og sprosser.

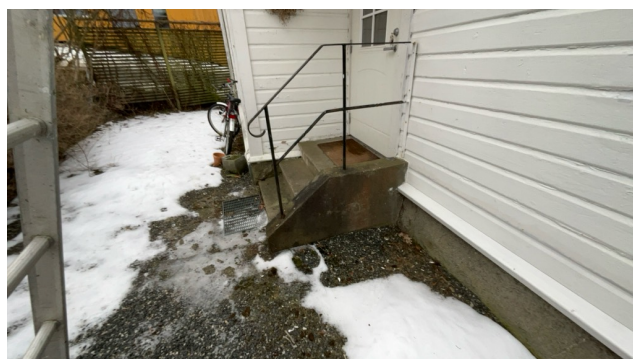
## TG 1 Utvendige trapper

Utvendig støpt trapp til inngangsdør.

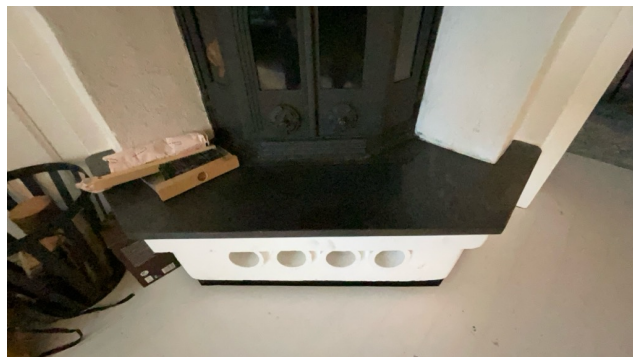
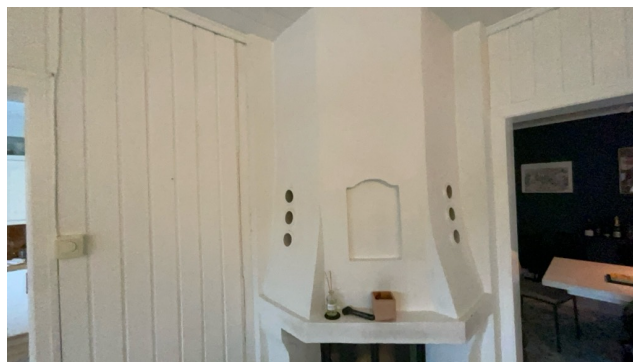
Konsekvens er beskrevet som mulig sotbrann.

Kostnadsestimat: 20 000 - 100 000

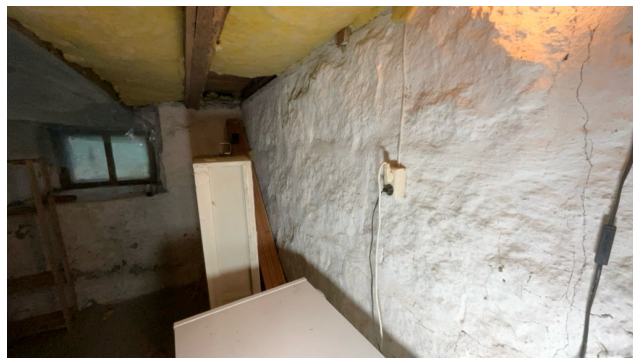
## ! TG 2 Rom Under Terreng

- Det er påvist indikasjoner på noe fuktgjennomtrenging i kjellergulv.
- Det er påvist indikasjoner på noe fuktgjennomtrenging inn i kjellermur.

Da denne boligen ble bygget var det ikke vanlig med dampspærre mot grunn. Saltutslag og fuktgjennomtrenging må påregnes. Kjelleren bør forbli som den er bygget. Og ikke innredes/lukkes med plater e.l.

- Det påviste fuktnivå gir grunn til å overvåke konstruksjonen jevnlig for å se utvikling over tid, og eventuelt foreta tiltak for å unngå fuktskader.

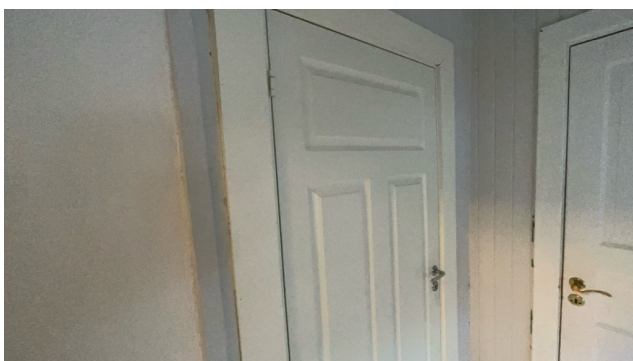
## TG 2 Innvendige dører

Dører i malt utførelse.

- Det er påvist avvik som tilsier at det bør foretas tiltak på enkelte dører.

- Enkelte dører må justeres.

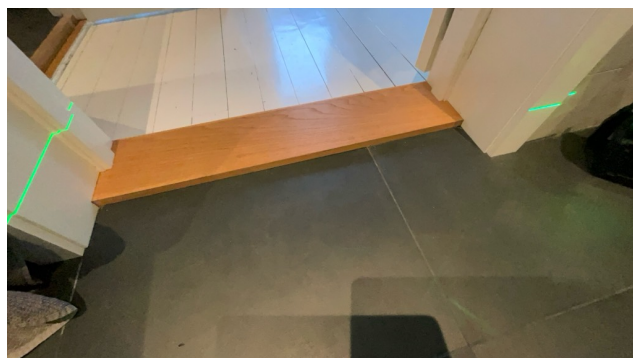
- Det er mulighet for at det kan forekomme vannlekkasje på våtrommet hvor vann ikke vil gå til sluk.
- Det er påvist avvik i krav til høydeforskjell/fall-løsning på våtrommet.

- Til tross for avviket i fall/høydeforskjell til sluk, vil gulvet fortsatt kunne lede vann mot sluket, men med redusert effektivitet. Dette kan potensielt øke risikoen for vannansamling i enkelte områder av badet. Badet fungerer i bruk. Men ved en eventuelle lekkasje utenfor dusjen hvor vann flommer mot terskel kan vann komme ut av våtrommet og gjøre skade på nærliggende konstruksjoner.

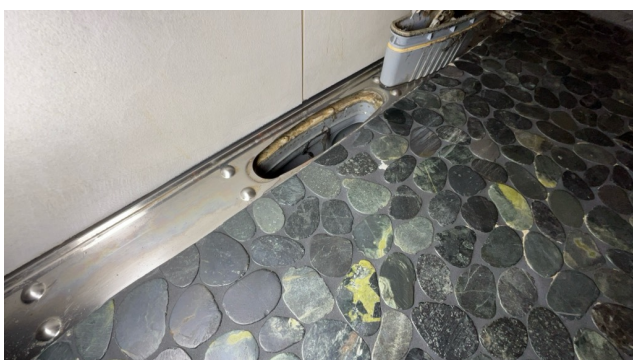
## ! TG 3 Sluk, membran og tettesjikt

- Det er påvist mangelfull/feil utførelse rundt rørgjennomføringer e.l. som gir fare for fukt i konstruksjonen i våtsone.
- Det er påvist tegn på utettheter på våtrommet.

Ved utflomning av vann på gulv vil vann kunne komme ut av våtrommet og gjøre skade på nærliggende konstruksjoner.

Kostnadsestimat: Under 20 000

- Det må foretas utbedring for å unngå fuktskader i konstruksjonen.
- Det må foretas lokale tiltak for å utbedre utettheter på våtrommet.

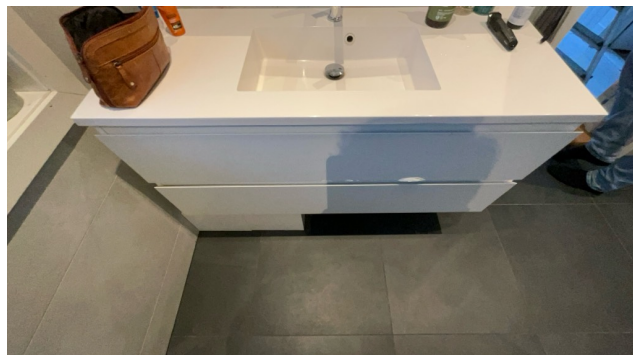
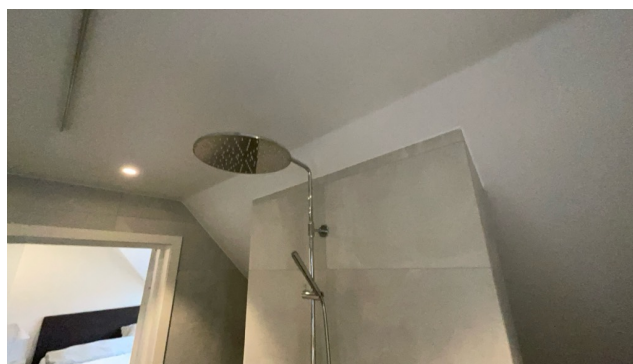
## ! TG 2 Sanitærutstyr og innredning

- Det er påvist skader på innredning.

Svelleskader på front til skuff er av estetisk karakter.

- Lokal utbedring må utføres.

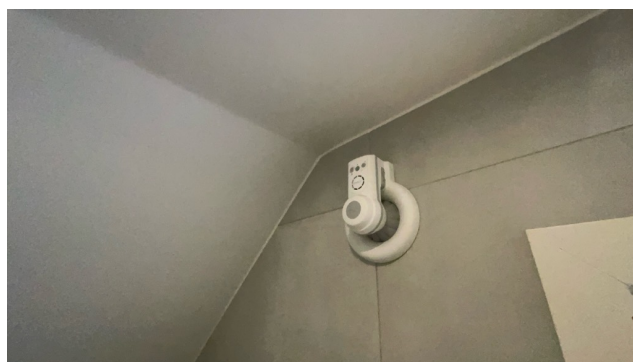
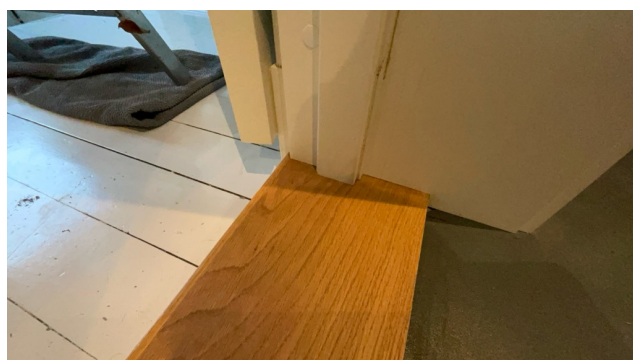
## ! TG 1 Ventilasjon

Avtrekk i vegg og luftespalte under baderomsdør.

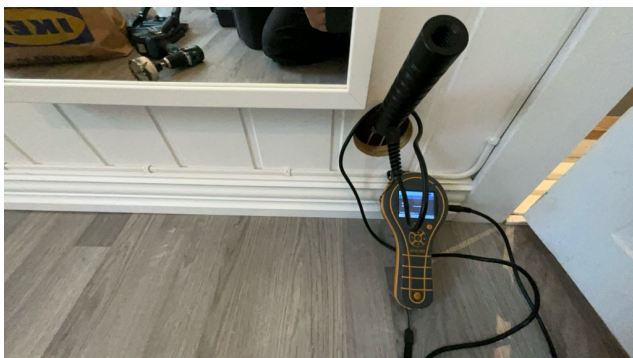
## TG 0 Tilliggende konstruksjoner våtrom

Det er ikke registrert forhøyede verdier av fukt i målepunktet.  
Måleverdier under 6% prosent registreres ikke av måleinstrumentet.

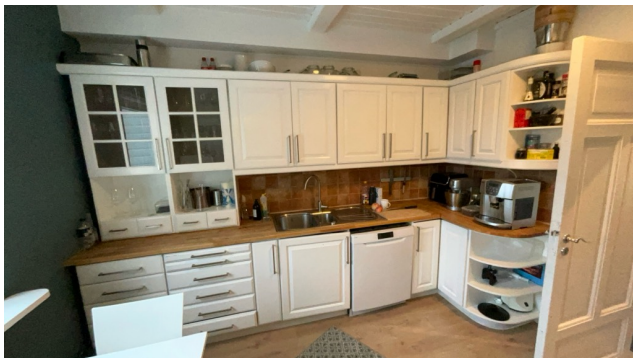
- Det er påvist skader på overflater/kjøkkeninnredning utover normal slitasjegrad.
- Det er påvist at overflater har noe skader.

Noe hakk og merker i innredning.  
Justere innredning vil forbedre brukervennlighet.

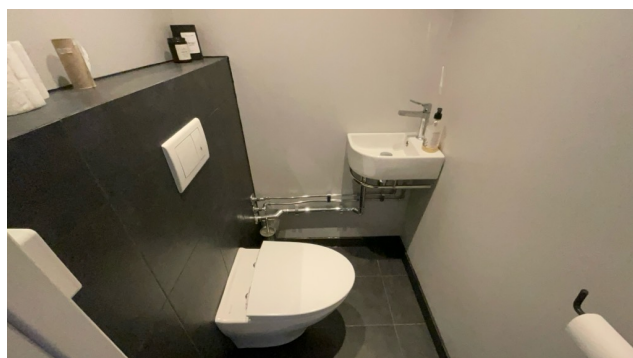
- Det er ikke påvist tilfredsstillende løsning for å synliggjøre lekkasje fra innebygget sistene.

- Uten dreneringsløsning/lekkasjesikring kan lekkasjer pågå over lang tid uten å bli oppdaget. Dette kan føre til omfattende fuktskader i omkringliggende byggematerialer.

Kostnadsestimat: Under 20 000

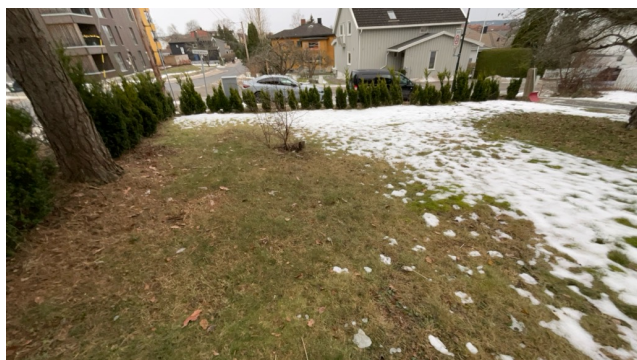
## TG 0 Terrengforhold

Stedvis fall i terrenget mot bygning som følge av lett skrånende terreng.
