Tilstandsrapport

Terrassehus

Kulås terrasse 44, 1724 SARPSBORG

Befaringsdato: 23.03.2026

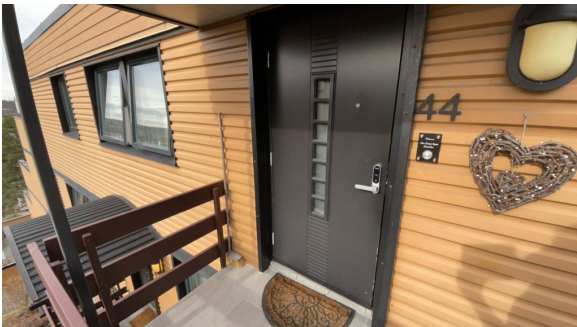
TG 1 Dører

Bygningen har malt hovedytterdør.

Eiere opplyser at ytterdøren har blitt malt i etterkant av befarings.

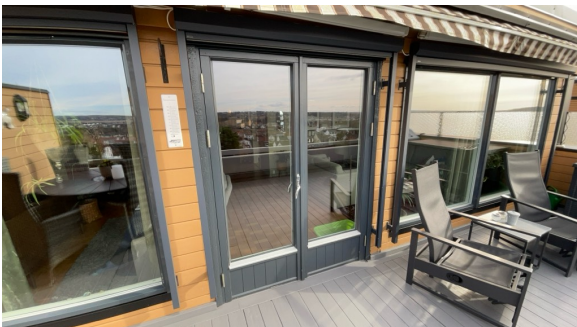
TG 1 Balkongdør

Bygningen har malt balkongdør i tre med 2-lags glass.

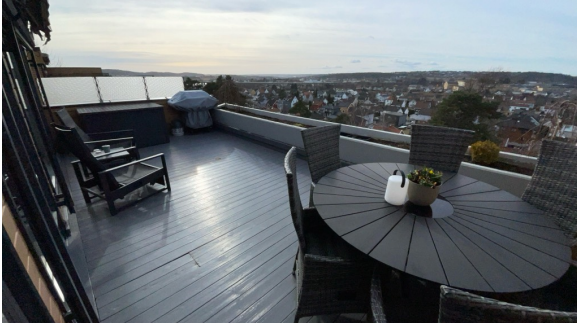
TG 1 Balkonger, terrasser og rom under balkonger

Fra stuen er det utgang til en terrasse med gulv av betong, belagt med tremmegulv i trekonstruksjon. Blomsterkasse i betong som rekkverk.

Gulvet fungerer som tak over underliggende etasje. Tekkingen ble ikke inspisert da den ligger under tremmegulv. Ukjent alder på tekkingen.

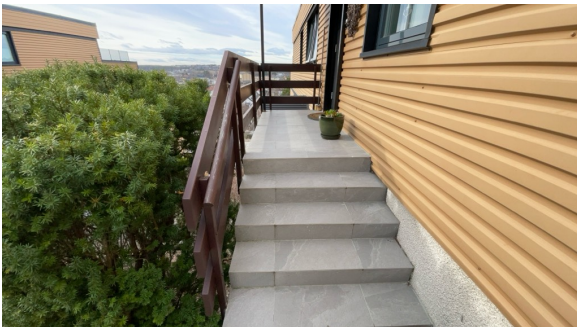
! TG 1 Utvendige trapper

Utvendig i forkant av inngangspartiet er det støpt trapp belagt med skifer, og rekkverk i trekonstruksjon.

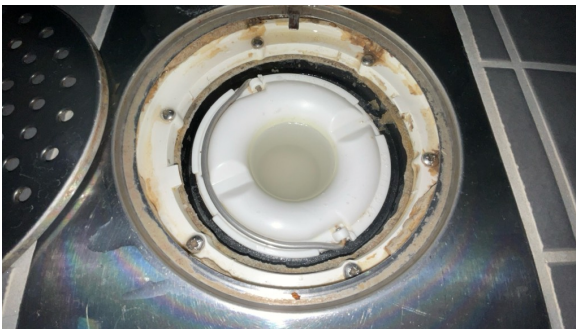
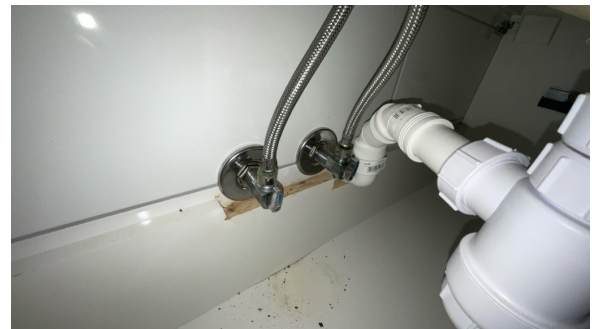
TG 2 Sluk, membran og tettesjikt

Det er plastsluk og smøremembran med ukjent utførelse.

Membran ligger skjult under fliser og tilstand kan ikke avdekkes uten inngripen i konstruksjonene. Ingen dokumentasjon på selve utførelsen foreligger.

Innhent dokumentasjon om mulig.

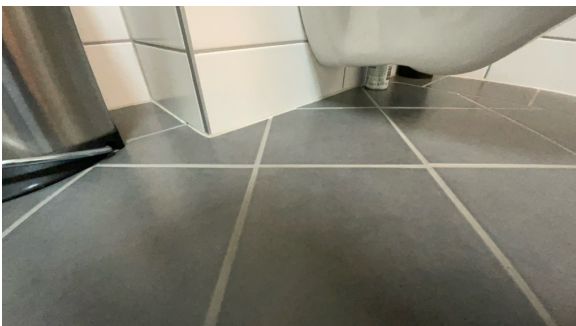
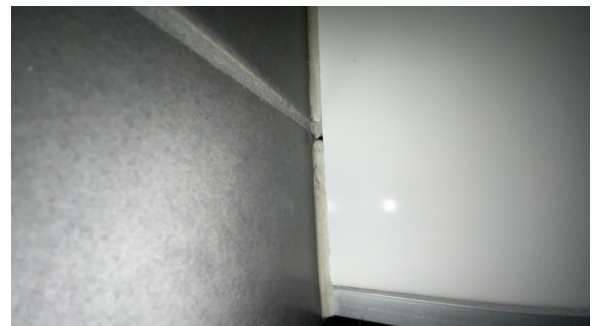
TG 2 Sanitærutstyr og innredning

- Det er ikke påvist tilfredsstillende løsning for å synliggjøre lekkasje fra innebygget siserne.

- Uten dreneringsløsning/lekkasjesikring kan lekkasjer pågå over lang tid uten å bli oppdaget. Dette kan føre til omfattende fuktskader i omkringliggende byggematerialer.

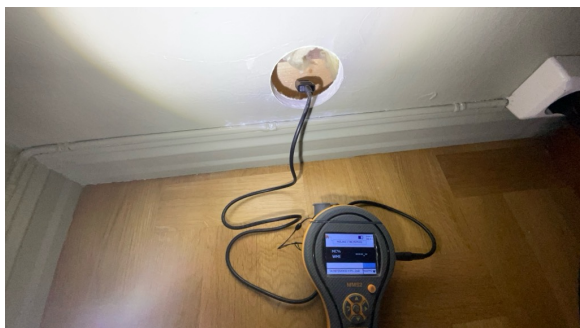
TG 0 Tilliggende konstruksjoner våtrom

Hulltaking er foretatt uten å påvise unormale forhold. Hulltaking er foretatt ved/i stue.

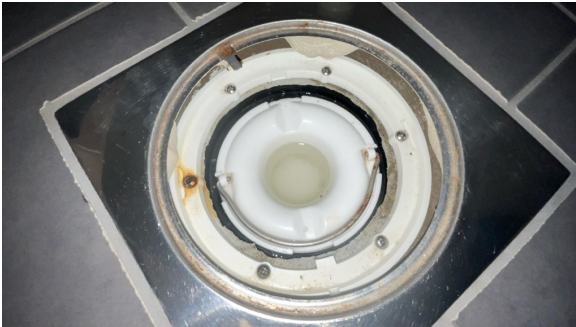
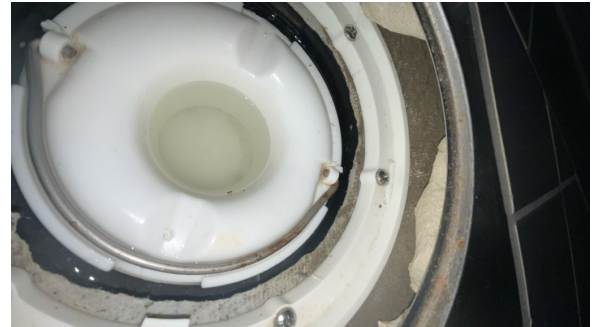
- Det er påvist mangelfull/feil utførelse rundt rørgjennomføringer e.l. som gir fare for fukt i konstruksjonen i våtsone.

Mansjett til sluket har ikke fast stabilt underlag, noe som øker risikoen for mekaniske skader.

- Løsningen/utførelsen rundt rørgjennomføringer gir fare for fukt inn i konstruksjoner.

Manglende fast underlag bak mansjett kan føre til mekaniske skader.

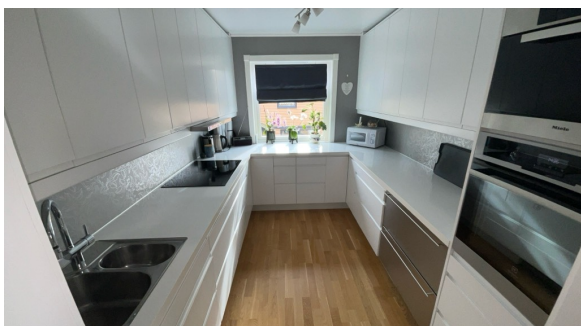
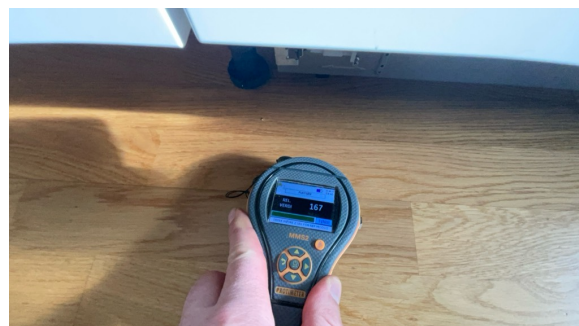
Det er ikke montert vannstoppesystem, men det ble ikke lagt opp ny vanntilførsel da kjøkkenet ble skiftet, og således ikke et krav. Det anbefales imidlertid å montere vannstoppesystem.

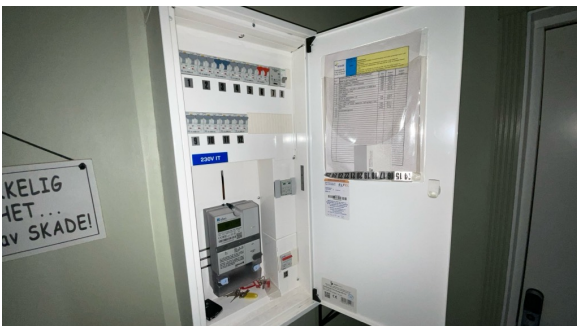
Ja Ved arbeid utført på elektrisk anlegg etter 1999, skal samsvarserklæring foreligge. I dette tilfelle mangler samsvarserklæring på oppgradering av sikringsskap. Det anbefales at anlegg kontrolleres av en el.-takstmann.
