# Tilstandsrapport

Enebolig

Rødsbråtan 36, 1628 ENGELSVIKEN

Befaringsdato: 12.05.2025

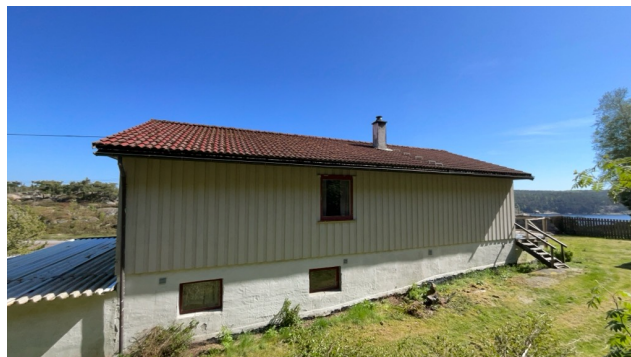
### ! TG 2 Nedløp og beslag

Takrenner og nedløp av stål.

- Det er ikke tilfredsstillende bortledning av vann fra taknedløp ved grunnmur.
- Det er påvist avvik i beslagløsninger.
- Mer enn halvparten av forventet brukstid er passert på renner/nedløp/beslag.

- Avvik i beslagløsninger må utbedres.
- Overvåk tilstanden jevnlig. For å få tilstandsgrad 0 eller 1 må beslag/renner/nedløp skiftes ut, men tidspunktet for når dette er nødvendig er vanskelig å si noe om.

Det er anbefalt å lede vannet ut på terreng, godt ut fra grunnmur for å minske fuktbelastning på grunnmur og rom i kjeller.

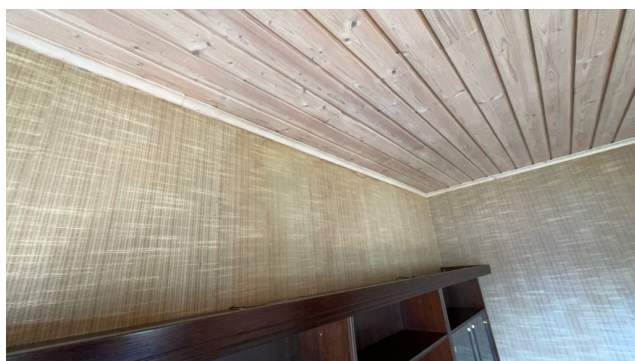
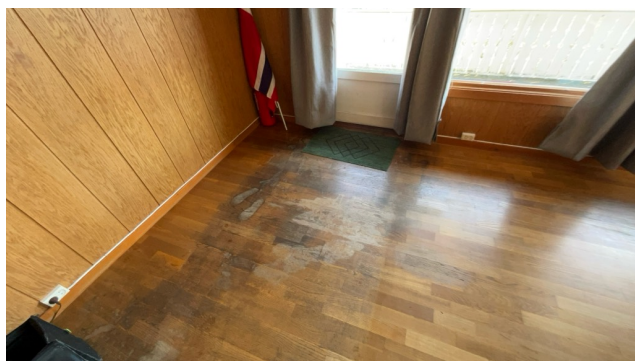
- Det er stedvis påvist synlige skader på overflater.
- Overflater har en del slitasjegrad utover det en kan forvente.

I stue ses det fuktskjolder på vegger og slitt parkett.

- Overflater må utbedres eller skiftes.

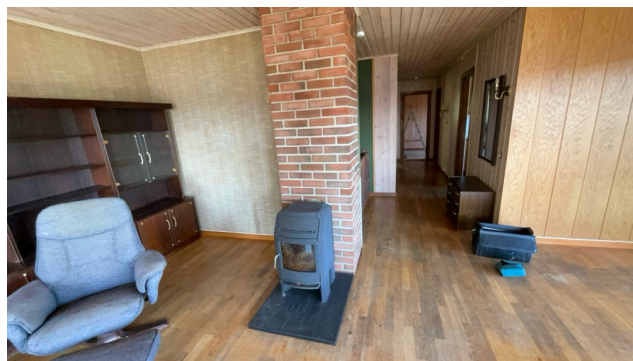
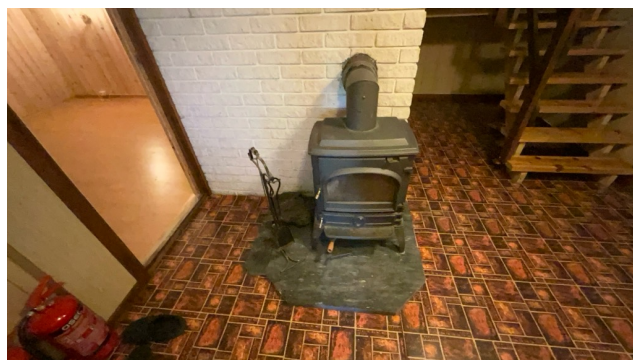
Forholdet har vært slik siden byggeår. Men ytterste konsekvens kan være at det begynner å brenne i trevirke/trepanel.

- Det anbefales å montere ildfast plate under luker på pipe.
- Det må foretas tiltak for å lukke avviket.

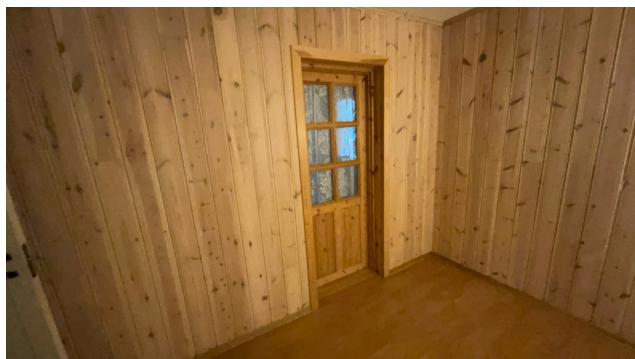
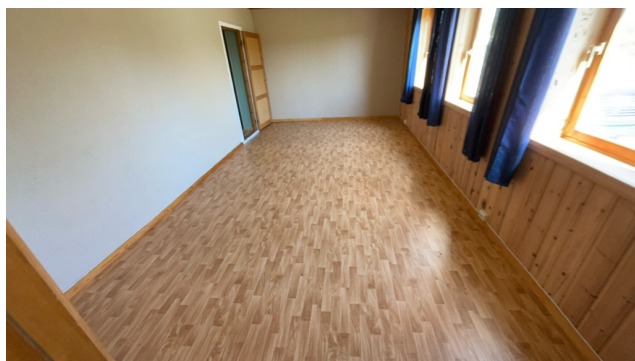
### ! TG 2 Rom Under Terreng

For byggetiden var det ikke normalt med fuktsikring mot gulver.

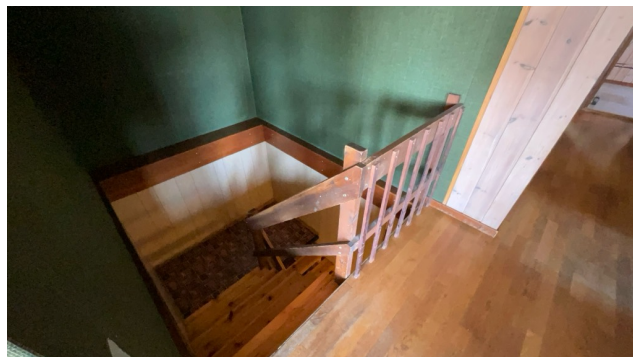
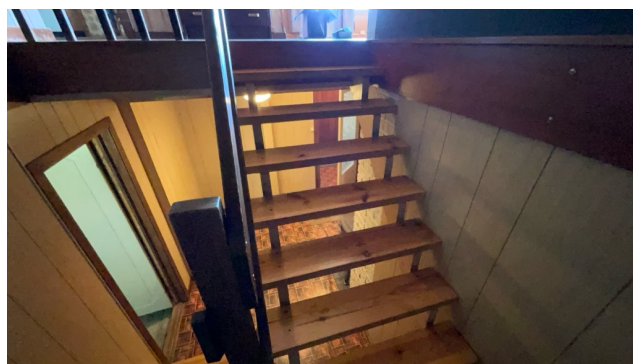
## ! TG 2 Innvendige trapper

Lakkert tretrapp med beiset rekkverk av tre. Belegg på repo.

- Det må gjøres nærmere undersøkelser.
- Åpninger er såpass store at det ut ifra sikkerhetsmessige forhold anbefales å lage mindre åpninger.

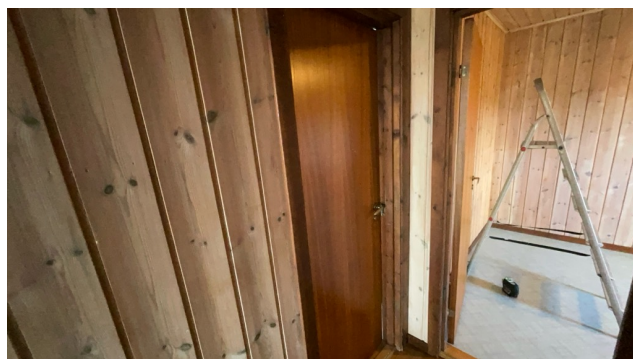
## ! TG 2 Innvendige dører

Dører fra byggeår.

- Det er påvist avvik som tilsier at det bør foretas tiltak på enkelte dører.
- Enkelte av innvendige dører har en del slitasje.

- Det bør foretas tiltak på enkelte dører.
- Enkelte dører må justeres.

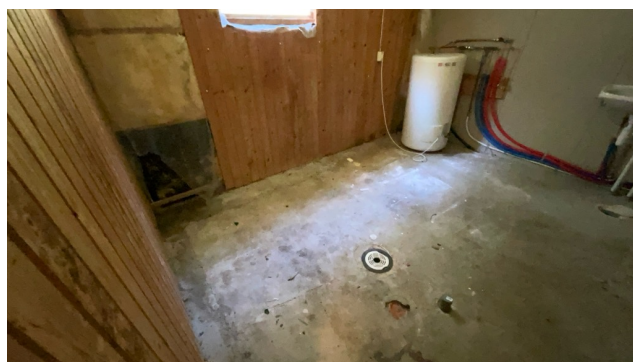
## ETASJE > BAD

Det er ikke registrert forhøyede verdier av fukt i målepunktet.

- Våtrommet må totalrenoveres. Alle forhold med tettesjikt, våtsone, sluk m.m. må dokumenteres.

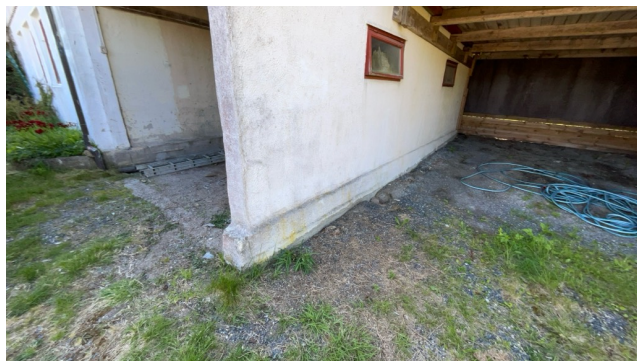
Riss og løs puss i muren som følge av etterhengene vedlikehold.

Vedlikehold og maling av muren.

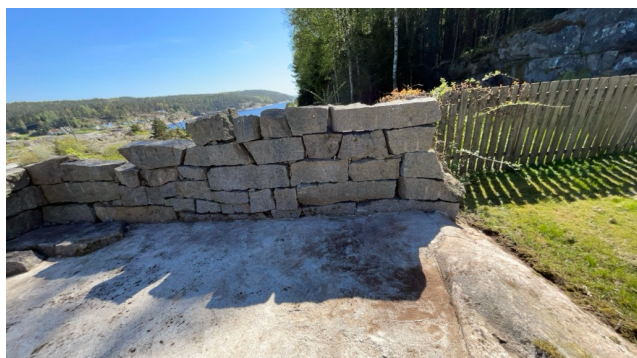
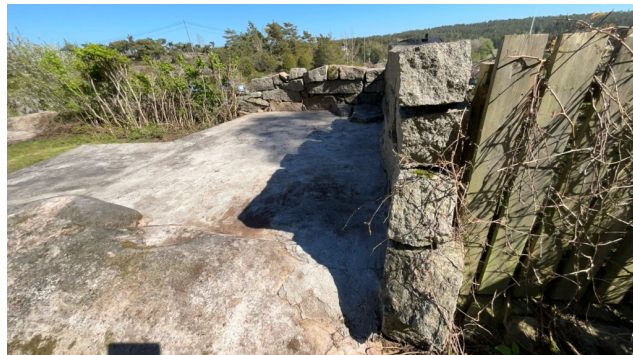
## ! TG 2 Forstøtningsmurer

Tilsynelatende tørrstabledt granittblokker.

- Det er påvist mindre sprekker og/eller skjevheter i muren.

Det er ukjent hvordan muren er fundamentert og sikret. Ekstra undersøkelser er anbefalt.
