# Tilstandsrapport

Boligbygg med flere boenheter

Holstebroveien 4B, 1725 SARPSBORG

Befaringsdato: 06.06.2025

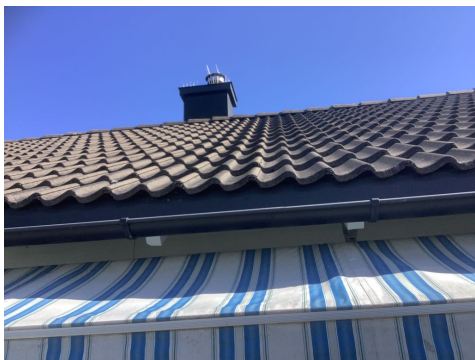
### ! TG 2 Takteking

Taksteinen har ingen synlige skader, men slitte overflater.

Slitte overflater kan føre til at taksteinen trekker mer vann.

- Mer enn halvparten av forventet brukstid er passert på taktekingen.

- Tidspunkt for utskiftning av takteking nærmer seg.
- Overvåk tilstanden jevnlig. For å få tilstandsgrad 0 eller 1 må tekingen skiftes ut, men tidspunktet for når dette er nødvendig er vanskelig å si noe om.

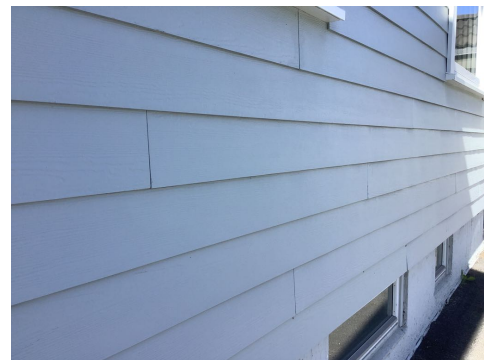
Ytterveggene har liggende kledning i vedlikeholdsfritt materiale.

Kledningen er generelt godt vedlikeholdt.

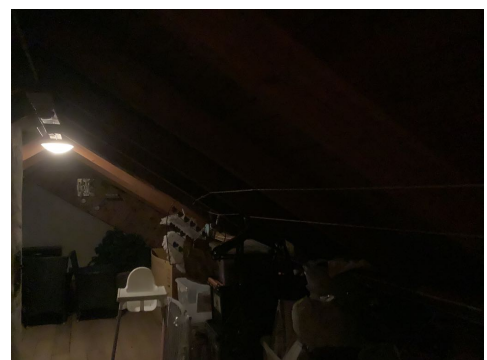
### ! TG IU Takkonstruksjon/Loft

Bygget har takkonstruksjon i tre fra byggeår, og er utført som saltak. Tilstand i lukkede konstruksjoner er ikke inspisert, og det er heller ikke satt TG for dette.

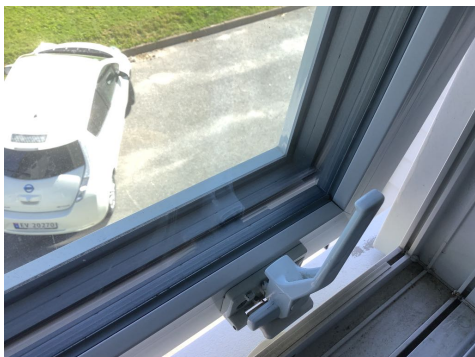
### ! TG 1 Vinduer

Vinduene har pvcog tre-lags glass.

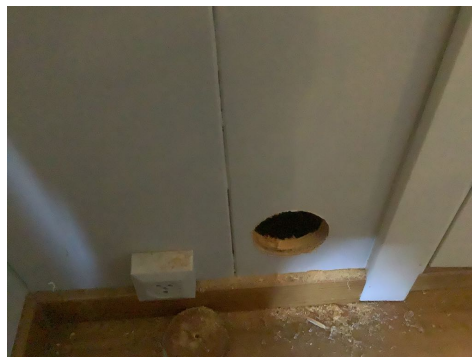
Manglende tilluft kan føre til at luft ikke blir byttet ut, og til fuktproblemer.

Det ble boret 73 mm hull, og ikke observert fukt i veggen.

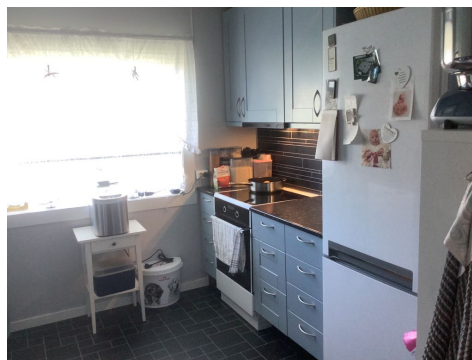
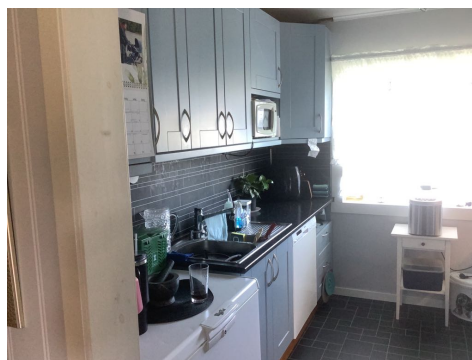
- Det er påvist skader på overflater/kjøkkeninnredning utover normal slitasjegrad.

Innredningen trenger overflatebehandling. Innredningen fungerer, men er utdatert i hht dagens funksjonalitet.

Det anbefales å oppgradere innredningen.

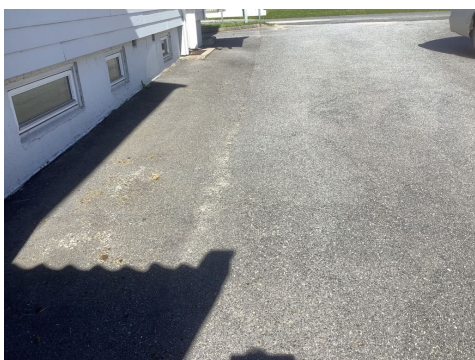
### ! TG IU Terrengforhold

Tomten er opparbeidet med felles gårdsplass, hage med plen og beplantning.  
Tomten er lett skrånende.  
Da tomten er felles for borettslaget, er denne ikke tilstandsvurdert.
