# Tilstandsrapport

Boligbygg med flere boenheter

Skogbrynet 37 A, 1709 SARPSBORG

Befaringsdato: 08.01.2026

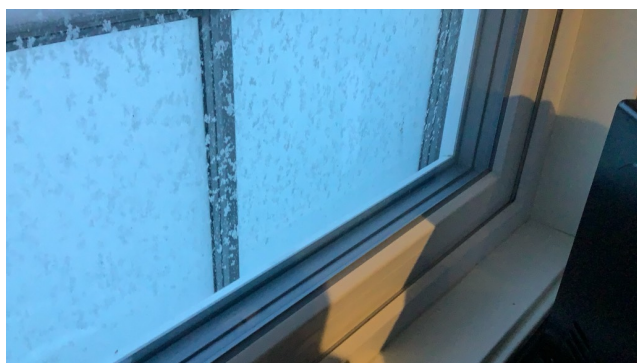
Avhengig av lys- og solforhold kan punktering i glass være vanskelig å se, og derfor kan det være tilfelle at glass er punktert uten at det er oppgitt i denne rapporten. Det blir kun gjort kontroll på enkelte vinduer, avvik på årstall kan forekomme.

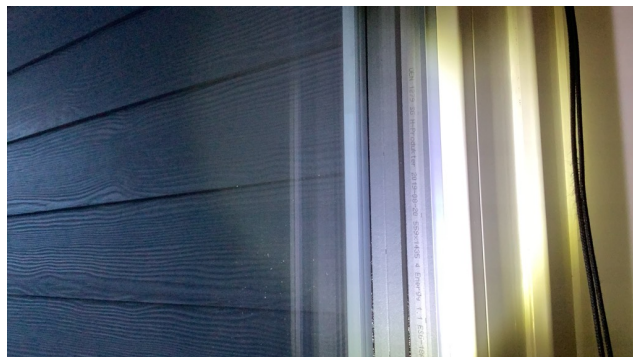
Balkongdør fra 2019.

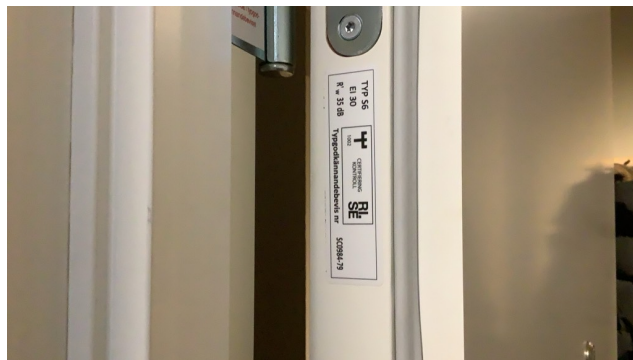
Entredør fra 2019, eiers opplysning.

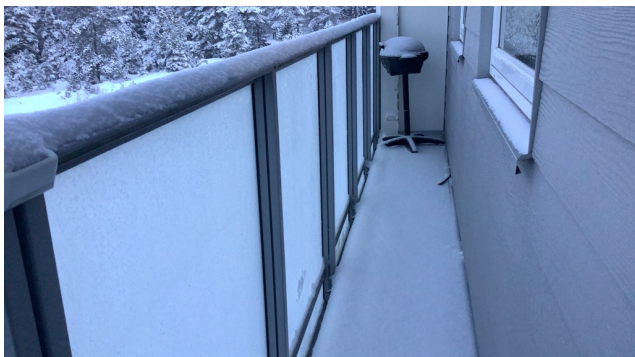
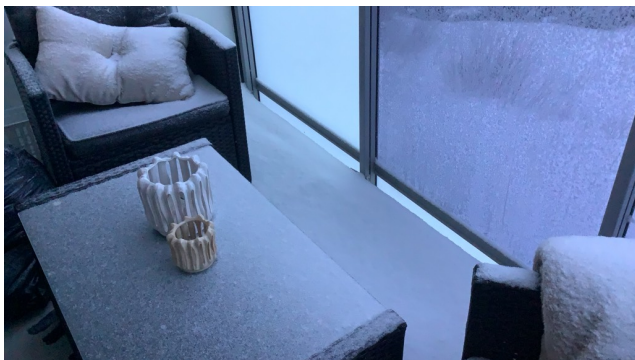
Balkongen var delvis tildekket av snø.

- Det bør foretas nærmere undersøkelser av balkong/terrasse når den er snøfri.

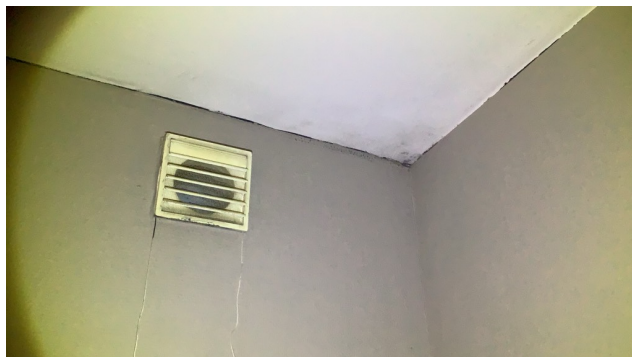
- Det er påvist fuktskader på overflater.

Det er observert fuktmerker mellom vegg og himling i soverommet.

Det er fuktmerker mellom vegg og himling på soverommet.

- Gjennomføre ytterligere undersøkelser og foreta utbedring av skade.

Noen av overflatene bør overflatebehandles eller eventuelt byttes ut.

Det anbefales å gjennomføre ytterligere undersøkelser for å avdekke årsaken til fuktmerkene på soverommet. Fukt på vegg og himling kan føre til dårligere inneklima og økt risiko for fuktskader i underliggende konstruksjoner.

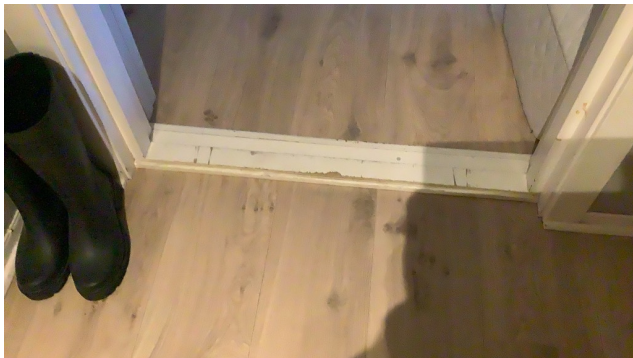
Slitt dørterskel.

Dørene fungerer til tross for avviket, men det anbefales å overflatebehandle dørkarmene for å forhindre ytterligere slitasje og forlenge levetiden. Manglende utbedring kan føre til økt slitasje og behov for mer omfattende reparasjoner på sikt.

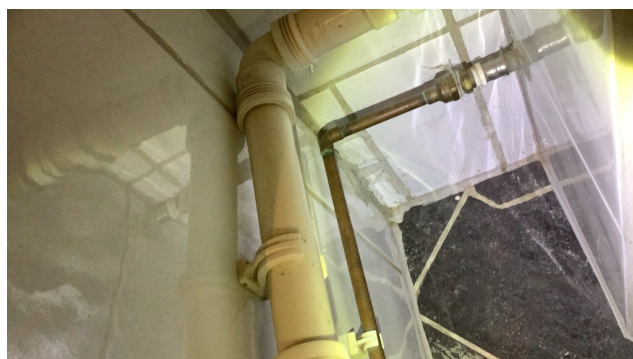
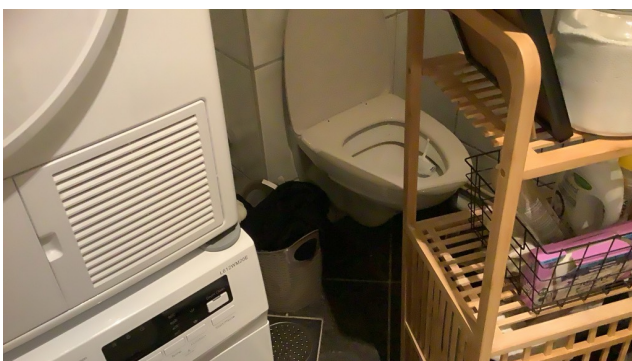
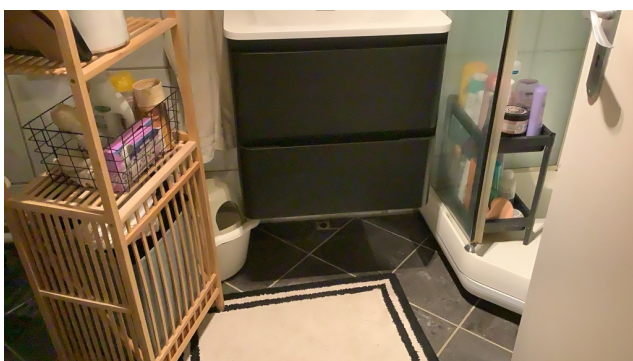
- Det er påvist at flisfuger har riss/sprekker.
- Det er påvist sprekker i fliser.

Det er observert sprekk i flis og fuger.

- Slike riss/sprekker kan indikere bakenforliggende fuktskader, og konstruksjonen bør observeres jevnlig for å vurdere utvikling.
- Fuger bør skiftes ut.

Riss/sprekker kan føre til større vanntrykk og lekkasjer i underliggende konstruksjon, dette gjelder også for sprekker i flis.

Fugene og flis med sprekk bør byttes. Dette kan føre til dårligere sikring for fuktinntrengning. Mansjetter bør monteres.

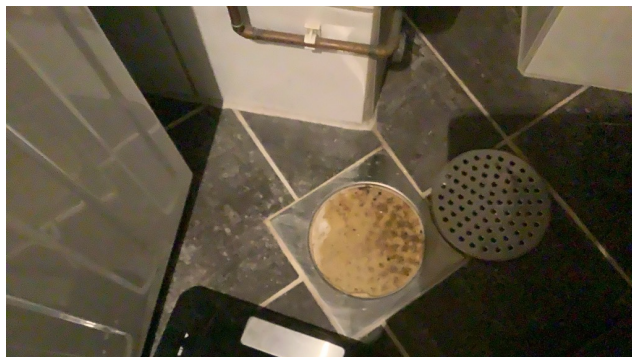
- Det er mulighet for at det kan forekomme vannlekkasje på våtrommet hvor vann ikke vil gå til sluk.
- Det er påvist at høydeforskjell fra topp slukrist til gulv/synlig topp membran ved dørterskel er mindre enn 25 mm.
- Overflaten har omfattende skader.

- Dersom tiltaket ikke utføres, kan skadene også utvikle til tilliggende konstruksjoner.

Ved vannlekkasje vil vannet ikke kunne renne til sluk, og det er derfor risiko for at vann kan trenge inn i tilstøtende rom og forårsake fuktskader. Det anbefales å undersøke årsaken til at sluket er tettet, samt vurdere tiltak for å sikre tilfredsstillende avrenning og vanntetting.

Kostnadsestimat: 20 000 - 100 000

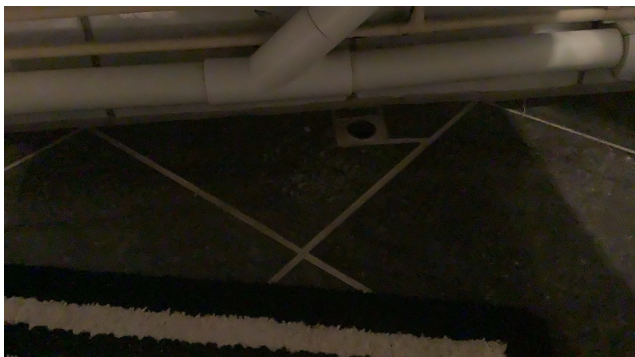
Udokumentert membran er en risikofaktor vedr utførelsen, og det kan derfor ikke utelukkes at det kan være skjulte feil eller mangler. Eldre membran er ikke like elastisk, og kan føre til sprekker spesielt i hjørner og overganger.

Manglende sluk kan føre til at lekkasjevann vil renne inn i tilstøtende rom ved en vannlekkasje.

Det er et røroppstikk under baderomsinnredning, men ukjent hvor dette er tilkoblet. Det anbefales å foreta en rørinspeksjon

Det anbefales å foreta en rørinspeksjon av sluket og røret under baderomsinnredningen, for å sjekke årsaken til hvorfor dette er tettet og hvor røret er ledet.

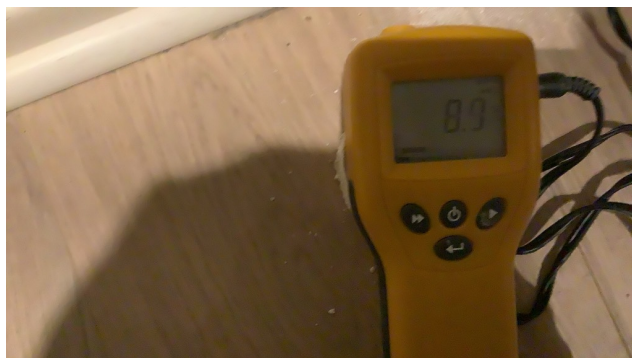
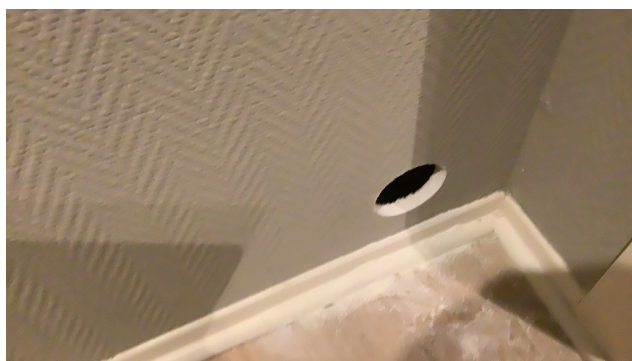
Det ble boret 73 mm hull i vegg over svill, og ikke målt unormale fuktverdier i vegg.

Det er kun foretatt en stikk-kontroll på hulltakingen, og det kan ikke garanteres at det kan være fukt andre steder.

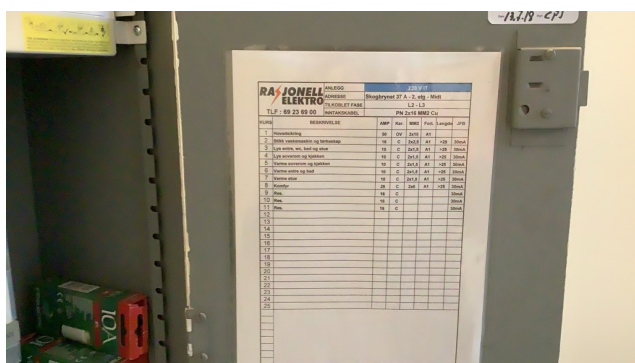
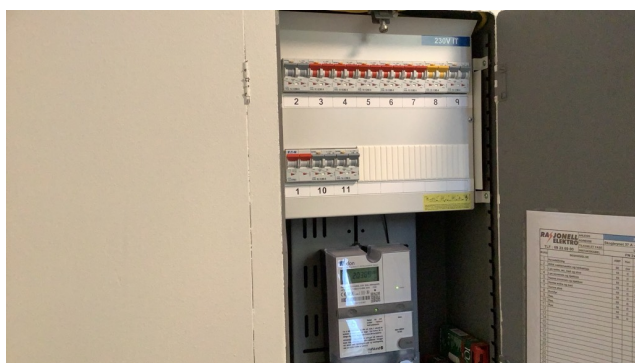
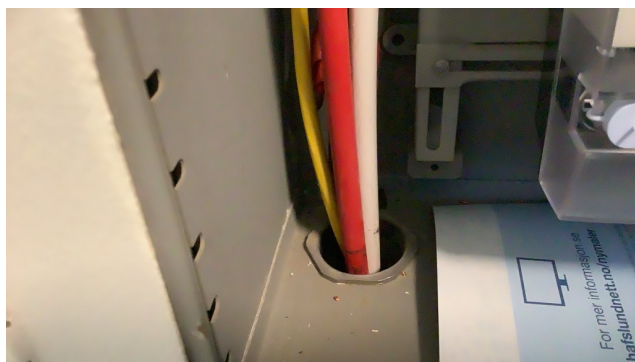
Det er ikke montert mansjett på gjennomføring i elskapet.

- Innhent en kvalifisert elektrofaglig person for å kontrollere det elektriske anlegget.

Det bør gjennomføres en kontroll av det elektriske anlegget av en kvalifisert elektrofaglig person. Konsekvensen av manglende kontroll er økt risiko for feil eller mangler i det elektriske anlegget, noe som kan medføre fare for brann eller personskade.
