Tilstandsrapport

Boligbygg med flere boenheter

St. Hansveien 15, 1727 SARPSBORG

Befaringsdato: 12.03.2026

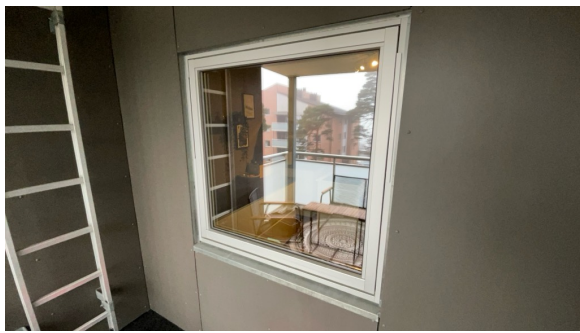
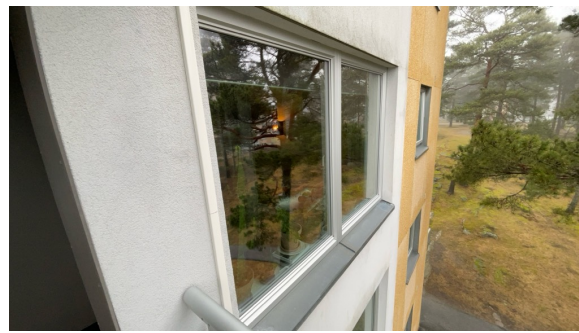
TG 1 Vinduer

Bygningen har malte trevinduer med 3-lags glass. Vinduene er beslått utvendig med aluminium.

Årstall: 2010

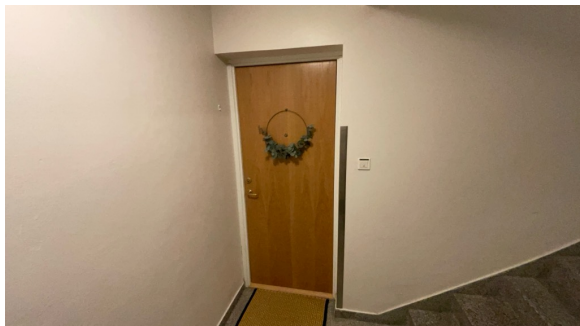
TG 1 Dører

Til leiligheten er det en brann- og lyd klassifisert ytterdør i lakkert utførelse

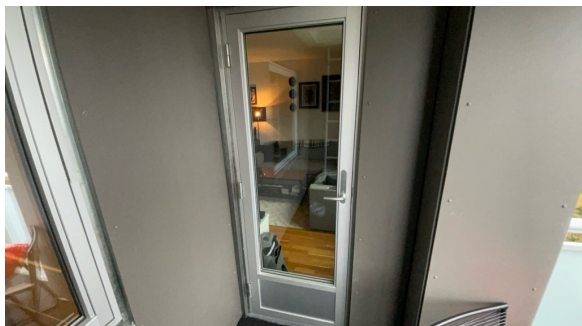
TG 1 Balkongdør

Bygningen har malt balkongdør i tre med 3-lags glass. Døren er beslått utvendig med aluminium.

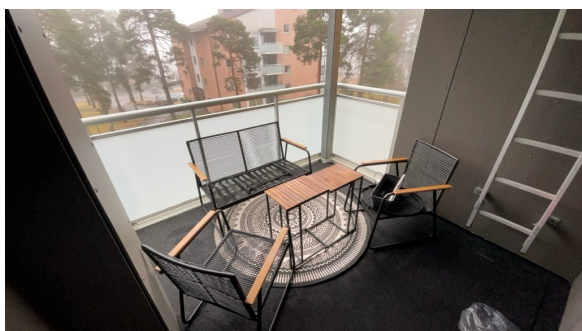
TG 1 Balkonger, terrasser og rom under balkonger

Fra stuen er det utgang til en overbygd balkong med støpt gulv malt med epoxymaling, og belagt med teppe. Det er rekkverk av aluminium og glasskonstruksjon.

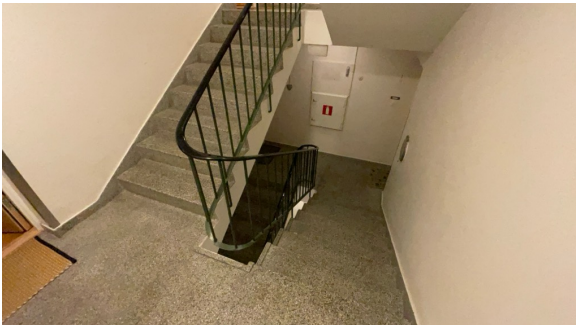
Innvendige trapper

Felles trapperom med støpte trapper av terrazzo med rekkverk i stålkonstruksjon.

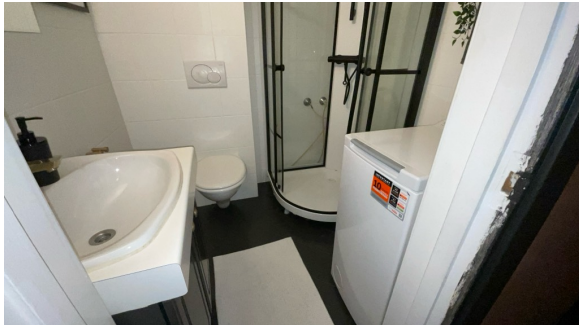
Generell

Badene i borettslaget ble rehabilitert i regi av borettslaget i 2004.

Dusjkabinett og innredning ble ikke flyttet, så observasjonene er begrenset.

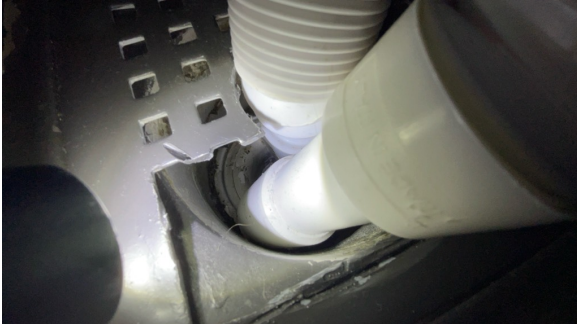
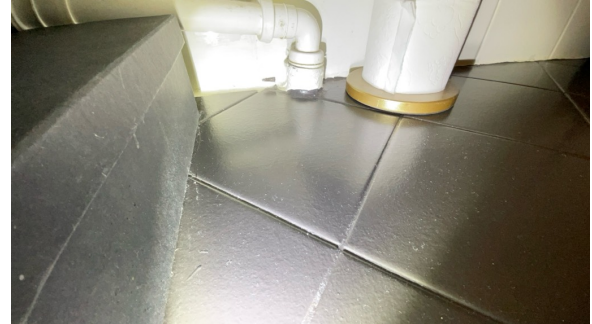
TG.2 Sluk, membran og tettesjikt

- Det er påvist mangelfull/feil utførelse rundt rørgjennomføringer e.l. som gir fare for fukt i konstruksjonen i våtsone.
- Mer enn halvparten av forventet brukstid er passert på membranløsningen.
- Sluk har begrenset mulighet for inspeksjon og rengjøring.

Manglende hylse/mansjett rundt rørgjennomføring i gulv.

- Overvåk tilstanden jevnlig. For å få tilstandsgrad 0 eller 1 må tettesjiktet skiftes ut, men tidspunktet for når dette er nødvendig er vanskelig å si noe om.
- Tilgang til sluk må bedres både for inspeksjon og rengjøring.
- Når sluket har begrenset tilgang, er det vanskelig å rengjøre sluket og å inspisere den for å oppdage skader i membranen/fuger rundt sluket, som er avgjørende for å forhindre lekkasjer.
- Det er viktig å merke seg at levetiden til en membran varierer basert på kvalitet, installasjon og bruk. Eldre membraner kan bli sprø og sprekke opp, noe som fører til at de mister sin vannnettende funksjon. Dette kan resultere i vannlekkasjer gjennom vegger og gulv og fuktskader.

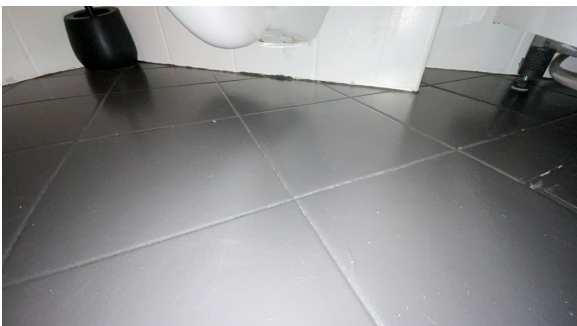
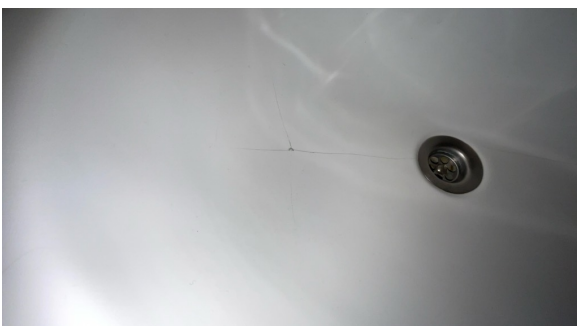
Sanitærutstyr og innredning

- Det er ikke påvist tilfredsstillende løsning for å synliggjøre lekkasje fra innebygget systerne.
- Det er påvist riss/sprekker i utstyr på våtrommet.

Det er risiko for at servanten ikke er helt tett, noe som kan medføre drypp fra servanten ned i servantskapet. Bør kontrolleres nærmere.

Sprekk i servanten.

- Uten dreneringsløsning/lekkasjesikring kan lekkasjer pågå over lang tid uten å bli oppdaget. Dette kan føre til omfattende fuktskader i omkringliggende byggematerialer.
- Dersom avvik ikke utbedres er det fare for videre skadeutvikling.

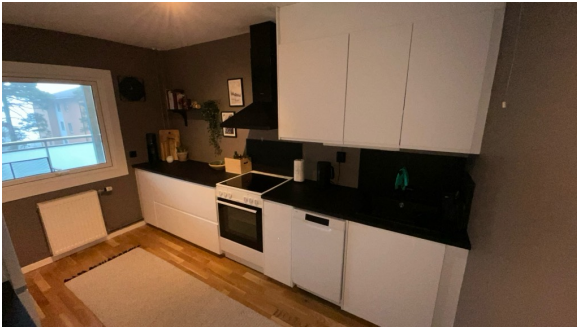
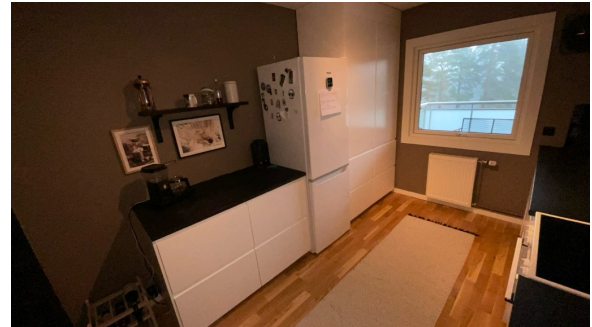
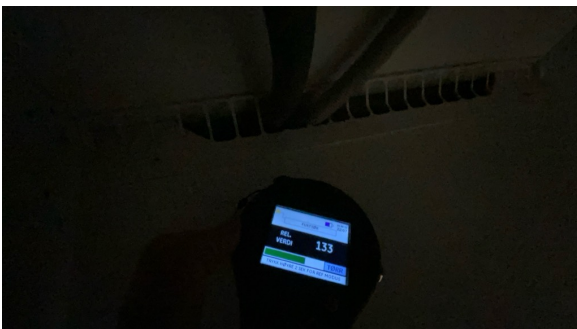
Overflater og innredning

Kjøkkenet har innredning med glatte fronter og laminat benkeplater.

Det er ikke montert vannstoppesystem, men det ble ikke lagt opp ny vanntilførsel da kjøkkenet ble skiftet, og således ikke et krav. Det anbefales imidlertid å montere vannstoppesystem.

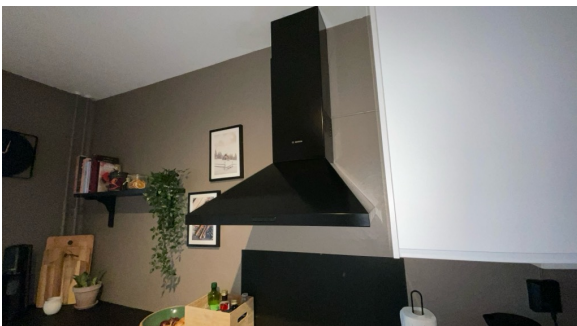
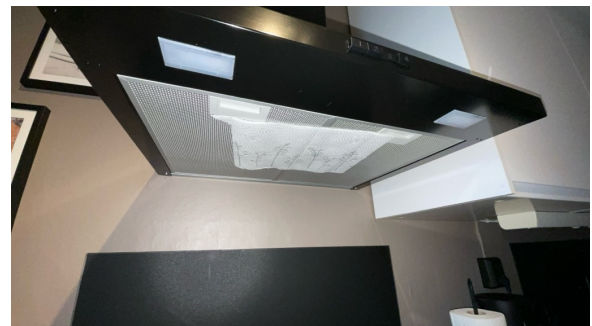
TG.2 Avtrekk

- Det er kun kullfilterventilator på kjøkkenet og heller ikke andre forserte/mekaniske avtrekksløsninger fra kokesonen.

- Om mulig bør det etableres mekanisk/forsert avtrekk ut fra kokesonen.

Det kan være at borettslag/sameie har egne vedtekter som hindrer montering av mekanisk avtrekk fra rommet, anbefalt tiltak må derfor avklares nærmere med styret i borettslag/sameie før det eventuelt kan gjennomføres.

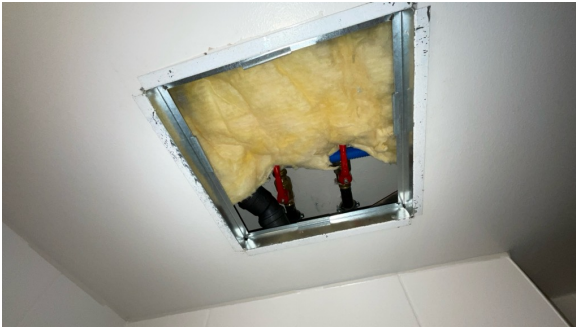
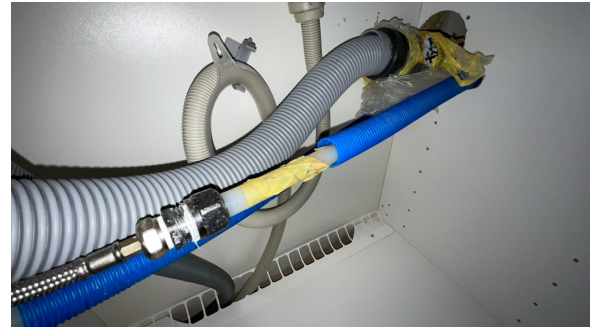
TG.2 Vannledninger

- Det er påvist at eventuelt lekkasjevann fra rør i rør system ikke ledes til sluk eller annen kompenserende løsning.

Rør i rør er ikke et lukket rør i rør system.

- Det bør foretas tiltak på anlegget som sikrer bedre løsning på eventuelt lekkasjevann fra rør i rør system.

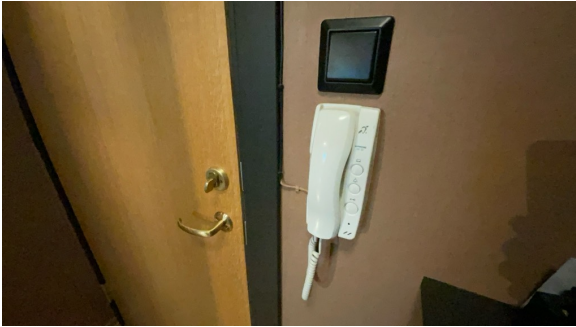
Porttelefon med fjernbetjent åpning av hoveddør til felles trappeoppgang.
