# Tilstandsrapport

Boligbygg med flere boenheter

Østgårdveien 5 B, 1617 FREDRIKSTAD

Befaringsdato: 19.08.2024

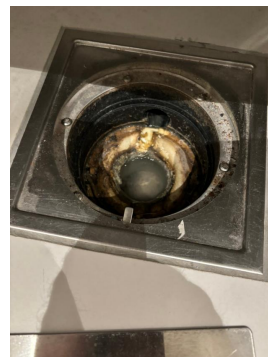
Det er etablert et sluk i pvc. Det er ikke kjent hvilken type membran som brukt.

- Det er påvist mangelfull/feil utførelse rundt rørgjennomføringer e.l. som gir fare for fukt i konstruksjonen i våtsone.
- Det er avvik:

Viser sluk.

Kjøper må være klar over at rommet er utført som egeninnsats uten dokumentasjon og garantier, våtrom som er utført som egeninnsats er å anse som en risikokonstruksjon. Det anbefales å sette inn dusjkabinett, dette kan forlenge levetiden på badet da det ikke vil bli direkte vannpress på fliser/overflater. Rørgjennomføring uten vanntett strøpme 25 mm over sluk innebærer risiko for lekkasjer ved vann på gulvet.

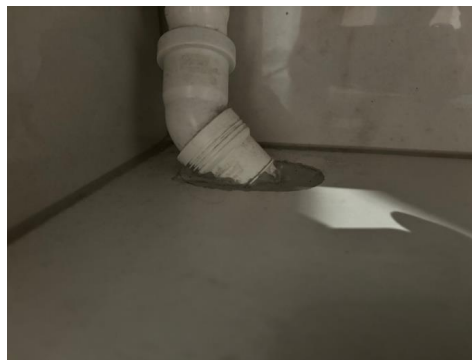
Det er ikke fremlagt noen dokumentasjon på utførelsen eller på produkter. Det er en rørgjennomføring fra avløp fra badekar som går igjennom gulvet og trolig tilkoblet i sluket. (se bilde)

Viser rørgjennomføring uten vanntett strøpme.

- Tiltak:
- Løsningen/utførelsen rundt rørgjennomføringer gir fare for fukt inn i konstruksjoner.

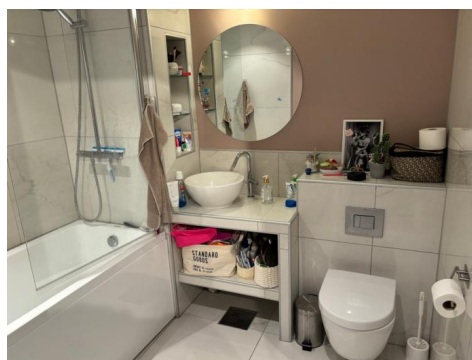
Badet er innredet med : innredning med servant, veggtoalett, badekar med dusjløsning, opplegg til vaskemaskin.

Viser bad.

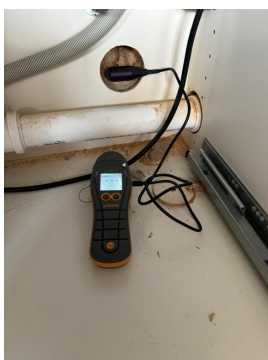
Hulltaking er foretatt fra kjøkken mot bad, det ble kontrollert med fuktmåler og det ble ikke registrert unormal fukt i veggen eller i svill. Målt fukt var ca 9 % noe som er å anse som normalt.

Viser hulltaking.

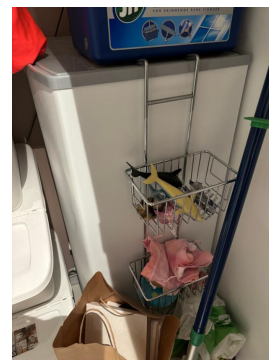
Ca 100 liter bereder er plassert på vaskeromsdel i badet.

Viser bereder

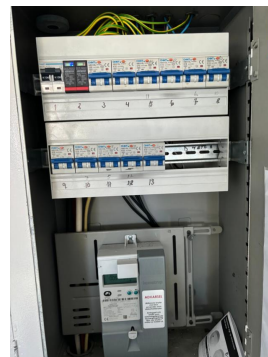
Viser el-skap.

Det anbefales alltid utvidet kontroll da dette ligger utenfor takstmannens kompetanseområde. Dette punktet er såpass omfattende at det alltid som et minimum innhente en el-kontroll fra det lokale el-tilsyn. (DLE)

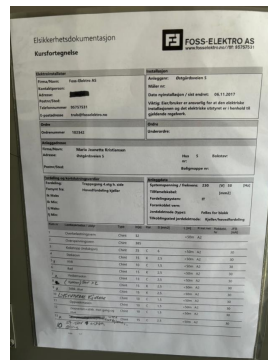
Viser kurs-oversikt.
