# Tilstandsrapport

📍 Rosenlund 4 E, 1617 FREDRIKSTAD

# gnr. 203, bnr. 468

Rapportdato: 09.08.2023

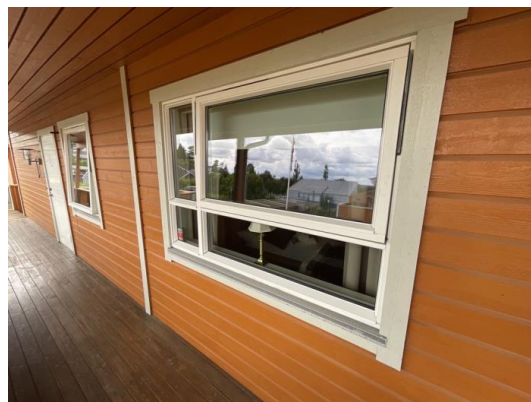
Litt vedlikeholdsetterslep.

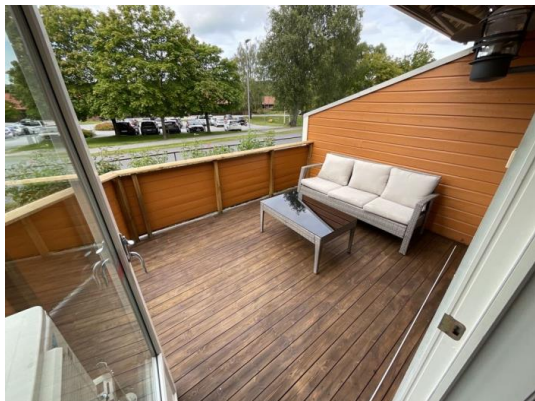
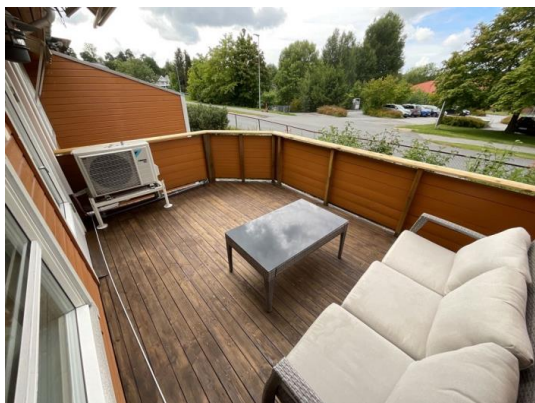
## Balkonger, terrasser og rom under balkonger

TG 2

- Rekkverket er for lavt i forhold til dagens krav til rekkverkshøyder.

Det ble registrert litt råte i deler av rekkverket, men det opplyses at råteskader i rekkverk skal skiftes i regi av borettslaget.

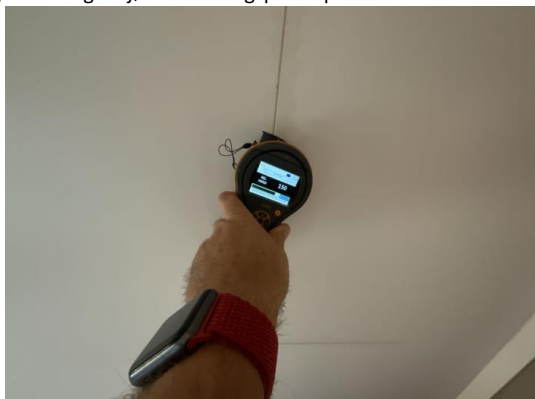
Fuktskjolder langs skjøter i himlingsplater på soverom.

Det ble ikke indikert noen unormale høye fuktverdier på befaringstidspunktet.

Det observeres fuktskjolder langs deler av skjøtene i himlingsplatene i det ene soverommet. Det ble imidlertid ikke indikert noen unormale høye fuktverdier på befaringstidspunktet. Takstingeniør har ikke inspisert loftet pga. manglende adkomstforhold på befaringstidspunktet. Borettslaget bør undersøke årsaken, og dersom dette skyldes lekkasje fra yttertak må borettslaget utføre tiltak.

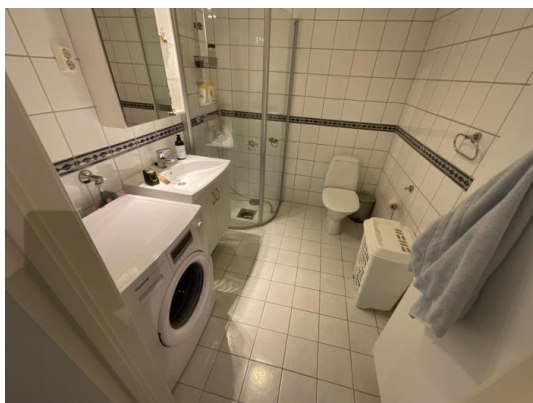
Det dusjes direkte på vegger og gulv, noe som på generelt grunnlag kan være en risikoløsning med hensyn til fukt i bakenforliggende og underliggende konstruksjoner.

- Det er påvist avvik i fallforhold til sluk i forhold til krav i forskrift på byggetidspunktet.
- Målinger viser at det ikke er fall til sluk (motfall).
- Det er påvist at noen fliser har bom (hulrom under).

Det er avvik i høydeforskjell mellom avslutning ved dørterskel og dusjsokkel (ikke 25 mm høydeforskjell).

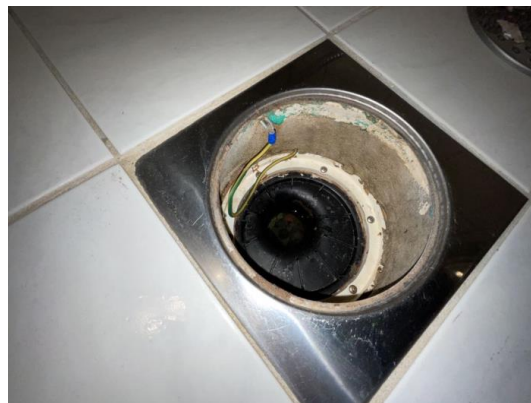
Det er plastsluk og ukjent tettesjikt/membran.

- Mer enn halvparten av forventet brukstid er passert på membranløsningen.

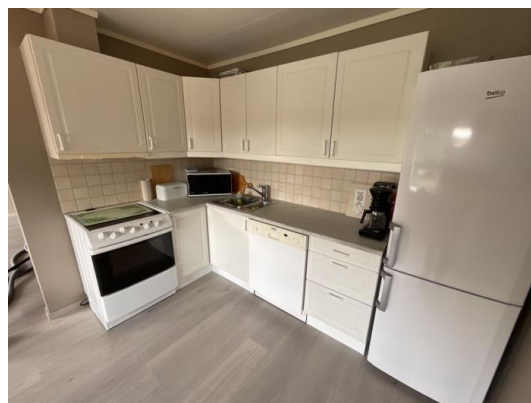
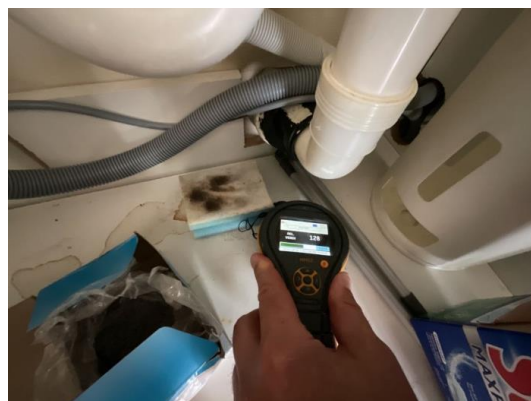
Vedlikehold ol;  
Front over kjøkkenventilator har litt behov for justering. Ellers registreres alt vesentlig normal bruksslitasje på bakgrunn av alder.

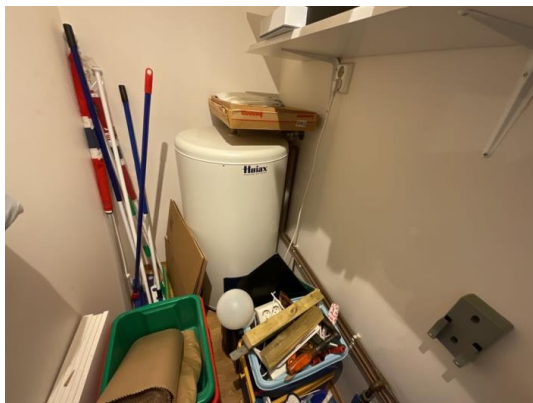
Varmtvannstanken er på ca 200 liter, plassert i boden.

- Det er ikke påvist tilfredsstillende el-tilkobling av varmtvannstank iht. gjeldende forskrift.
- Det er ikke påvist tilfredsstillende avrenning eller annen kompensering fra varmtvannstank.

Berederen er plassert i rom uten sluk, men takstingeniør blir opplyst i etterkant av befaring at det ligger en Aqua Stop tilgjengelig for montering, slik at dersom det blir lekkasje fra VB så blir vannet avstengt.

- Det bør etableres tilfredsstillende avrenning eller lekkasjesikring ved varmtvannstank.
- Det bør etableres tilfredsstillende el-tilkobling etter gjeldende forskrift.
