# Tilstandsrapport

Enebolig

Alfheimveien 8 B, 1358 JAR

Befaringsdato: 20.08.2025

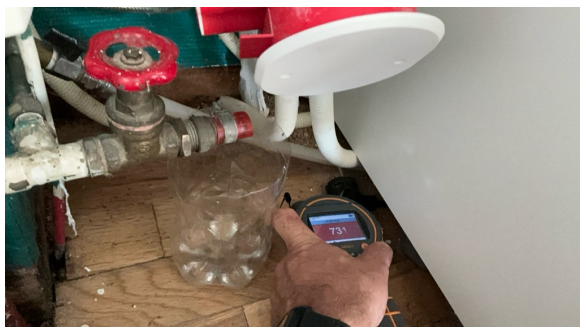
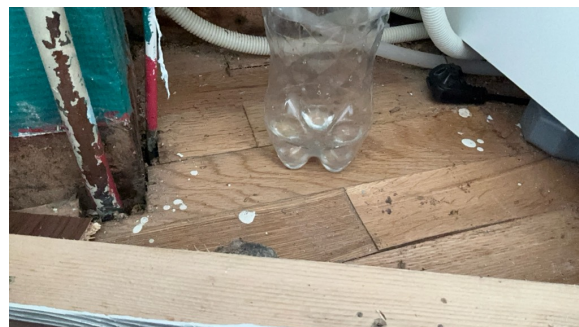
- Det er påvist skader/fuktskjolder i kjøkkengulvet.
- Det er avvik:

Det er registrert fuktskader på gulv inne i hjørneskap der vanninstallasjoner er plassert. Skaden kan være et resultat av lekkasje. Det er synlige, eldre vannrør i området, og stoppekran til kjøkken og videre opp til 2. etasje er plassert her.

TG2). Grunnlaget er registrert skade på gulv inne i skap.
