# Tilstandsrapport

Boligbygg med flere boenheter

Bjørnemyrkroken 45, 1739  
BORGENHAUGEN

Rapportdato: 17.02.2026

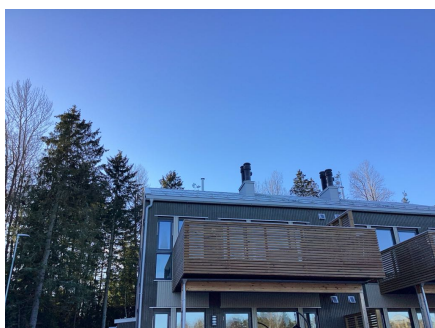
#### TG 1 Takteking

Taktekkingen er av stål/aluminiumsplater. Taket er besiktiget fra bakkenivå.

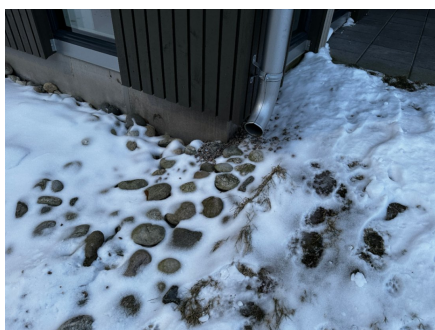
#### TG 1 Nedløp og beslag

Takrenner, nedløpsrør og beslag av plastbelagt stål.

Vann fra takrennene ledes ut i rullestein ved grunnmur. Det anbefales å følge med og gjøre tiltak dersom det oppstår vannoppsamling.

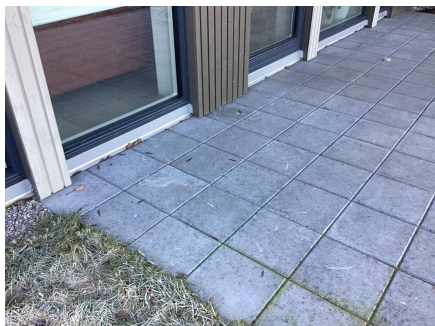
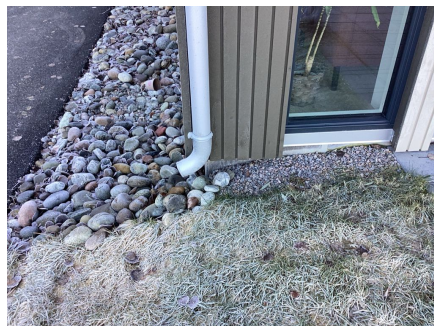
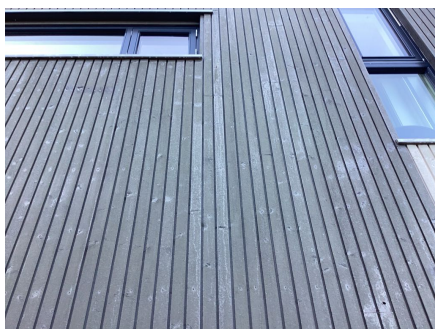
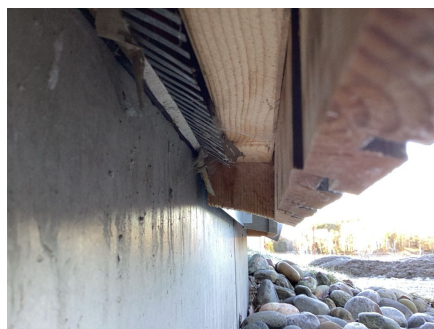
#### TG 2 Veggkonstruksjon

Veggene har bindingsverkskonstruksjon fra byggeår. Fasade/kledning har stående bordkledning.

Spikerhoder er stedvis brutt overflaten, noe som gjør at overflatene rundt spikerhodet er mer utsatt for oppsamling av skitt og fuktoppsug. Bør fuges/sparkles og males.

- Bordkledning går stedvis nesten helt ned i terreng.

- Lokal utbedring bør foretas for å øke avstanden mellom terreng og bordkledning.

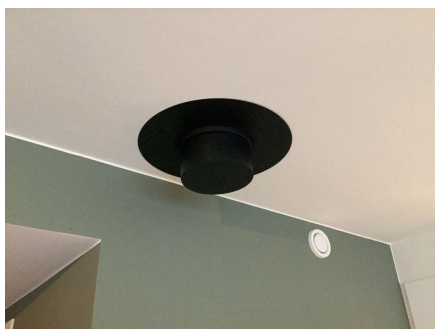
### ! TG IU Pipe og ildsted

Boligen har opplegg for isolert stålpipen i stue/kjøkken.

Det er ikke montert vedovn.

Dersom det skal etableres vedovn er det viktig at alle forskrifter blir fulgt og overholdt.

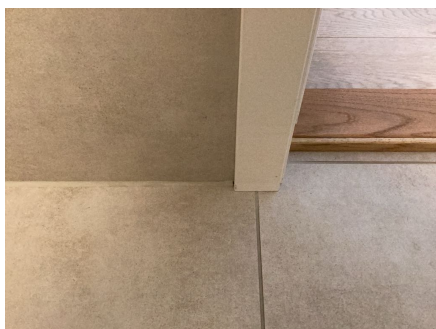
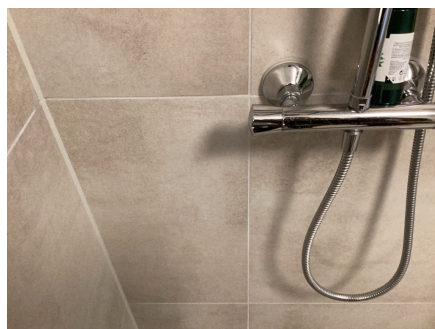
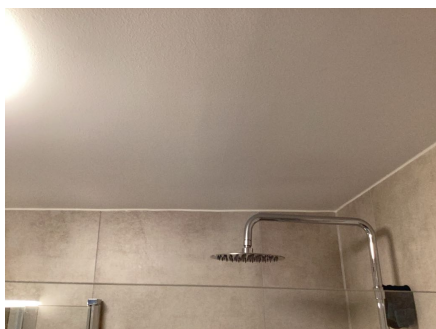
#### TG 1 Overflater vegger og himling

Veggene har fliser. Taket er malt.

Lister bør heves for å hindre skader ved vannsøl.

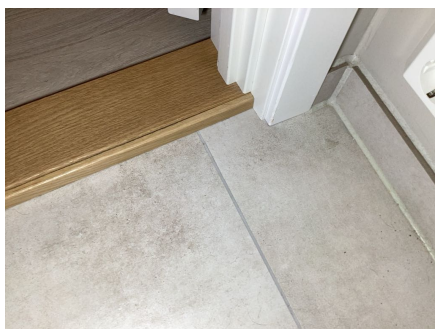
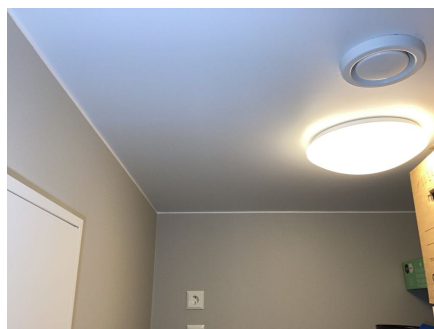
### TG 1 Overflater vegger og himling

Veggene har malte plater. Taket er malt.

Lister bør heves for å hindre skader ved vannsøl.

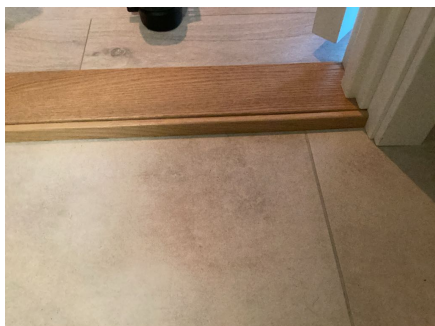
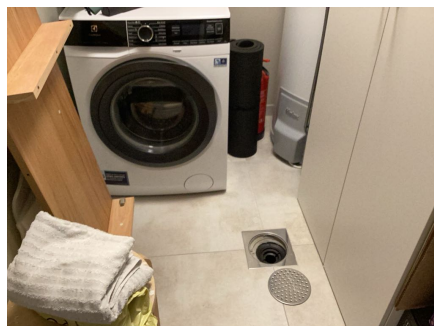
### TG 1 Overflater Gulv

Gulvet er flislagt. Rommet har elektriske varmekabler.

Det er ikke tilgang for å kontrollere om det er ført membran opp bak terskellist.

Deler av gulv er ikke tilgjengelig for måling.
