# Tilstandsrapport

Boligbygg med flere boenheter

St. Hansveien 13, 1727 SARPSBORG

Befaringsdato: 22.05.2024

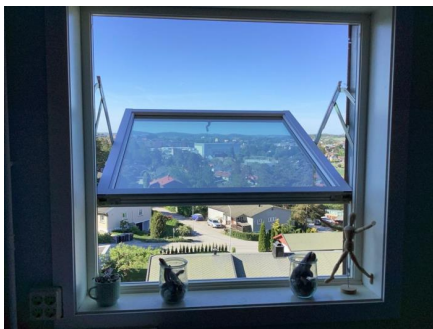
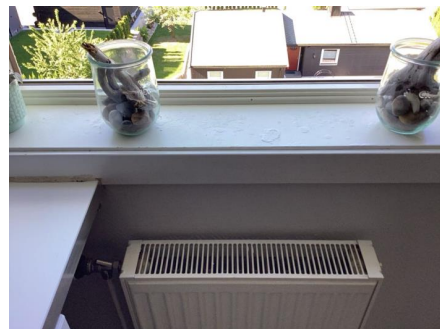
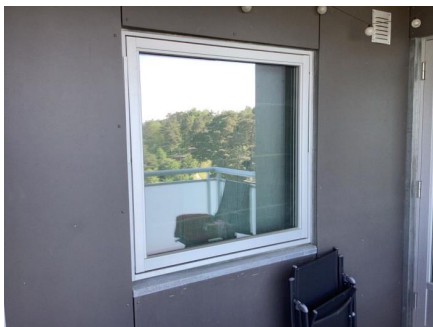
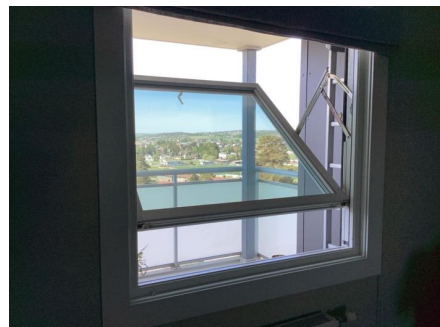
Forringer har skader fra vann, antatt fra blomsterpote.

Lokale utbedringer.

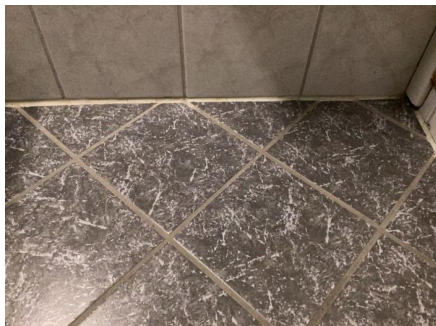
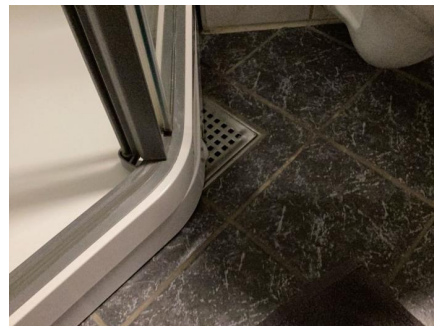
## TG 2 Overflater Gulv

- Det er påvist at noen fliser har bom (hulrom under).
- Det er påvist avvik i fallforhold til sluk i forhold til krav i forskrift på byggetidspunktet.

Det må foretas tiltak for å lukke avviket.

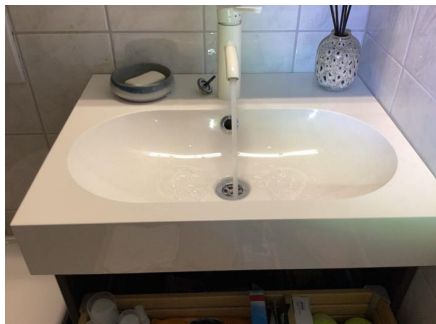
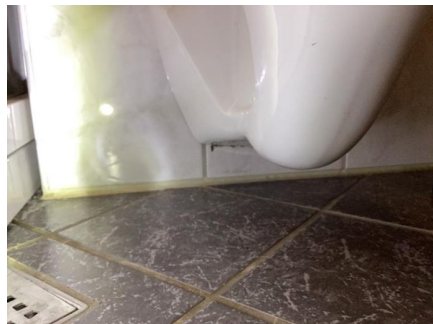
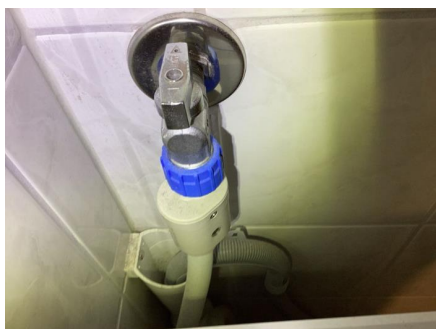
### TG 2 Sanitærutstyr og innredning

- Det er ikke påvist tilfredsstillende løsning for å synliggjøre lekkasje fra innebygget systerne.

- Det må gjennomføres ytterligere undersøkelser.

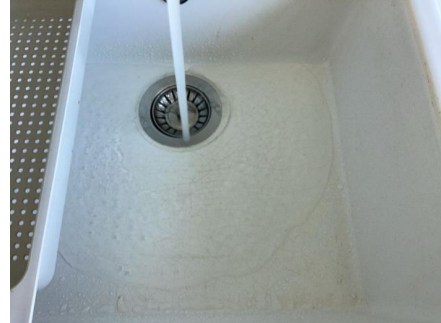
Riss i servant.

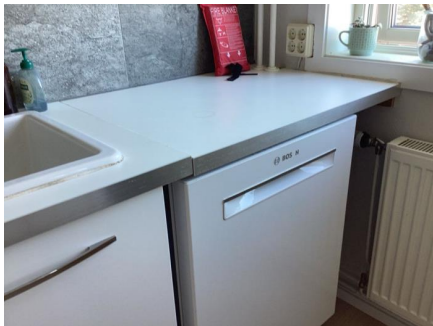
Enkel utførelse.

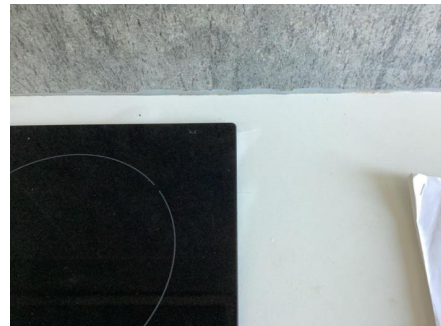
Skader i benkeplate.

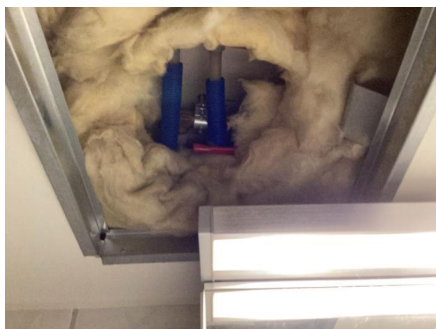
### Vannledninger

Det er påvist at eventuelt lekkasjevann fra rør i rør system ikke ledes til sluk eller annen kompenserende løsning. Varerør er avsluttet over himling på badet.

Det må gjøres tiltak for å lukke avviket.
