Tilstandsrapport

📍 Agathe Grøndahls gate 9, 0478 OSLO

Befaringsdato: 30.10.2025

Oppdragsnr.: 22486-1039

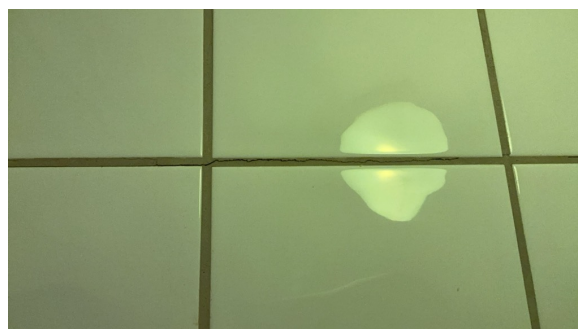
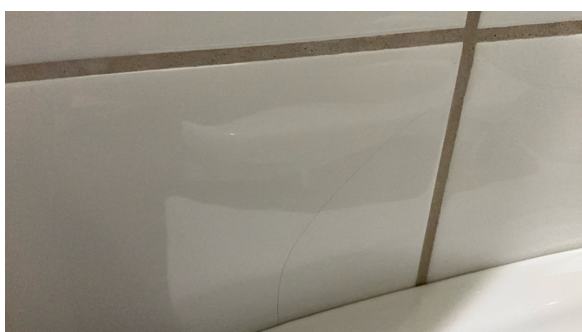
- Det er påvist at flisfuger har riss/sprekker.

Det er registrert sprekker i flisefuger, misfarging. Det er også en sprukket flis bak toalettet. Himlingen fremstår i normalt god stand.

På bakgrunn av registrerte savvik vurderes veggflater til TG2 etter NS 3600:2018. Himling vurderes til TG1.

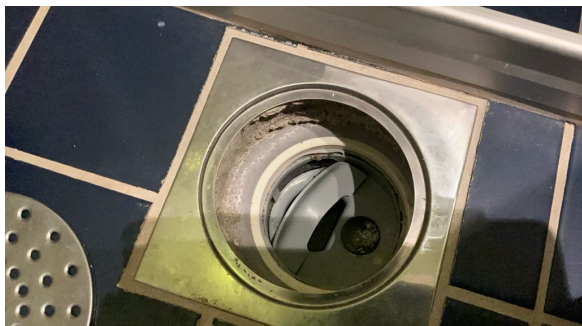
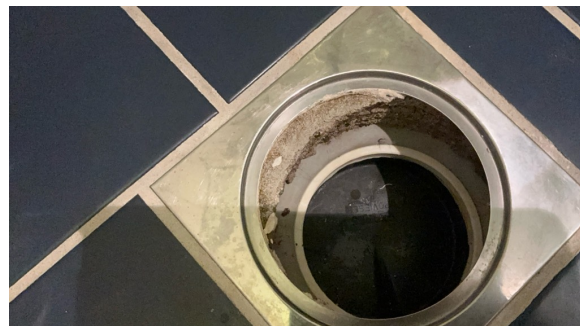
TG2 Overflater Gulv

Det er registrert misfarging i fuger, samt skader på overflaten av fliser i dusjsonen. Målt fall fra terskel til topp sluk er 15 mm.

Flislagte våtromsgulv med varmekabler har normalt en levetid på 20–30 år. Registrerte avvik tyder på at deler av levetiden er oppbrukt. Videre levetid avhenger av membranens tilstand og vedlikehold.

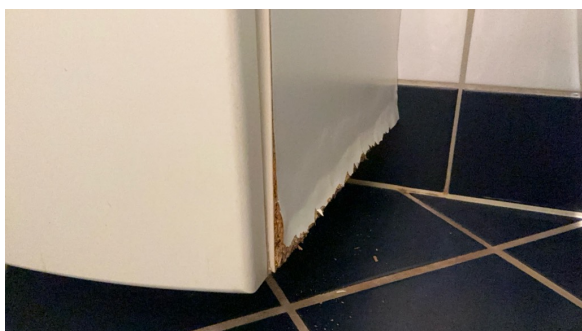
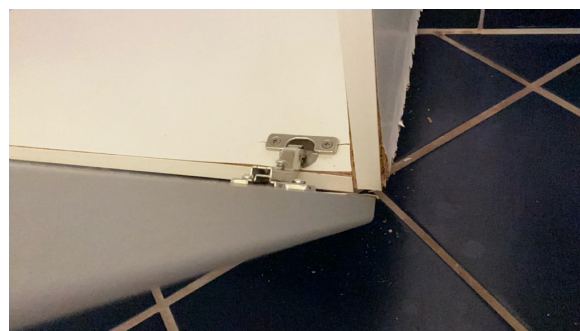
TG2 Sanitærutstyr og innredning

- Det er ikke påvist tilfredsstillende løsning for å synliggjøre lekkasje fra innebygget sisterner.
- Det er påvist skader på innredning.

Det er registrert skader i form av svelling i materialer og løse hengsler på servantskapets dør. Speilskapet har synlig slitasje og svelling som følge av fuktpåvirkning.

På grunn av fuktrelaterte skader og nedsatt funksjon vurderes innredningen til TG2 etter NS 3600:2018.

Baderomsinnredning har normalt levetid på 10–20 år, avhengig av materialkvalitet og fuktbelastning. Skadene tilsier at levetiden er vesentlig redusert og utskifting bør påregnes.

- Det må gjøres tiltak for å lukke avviket.
- Ved implementering av innebygget sisterner var det ikke krav om lekkasjesikring, konstruksjonen bør jevnlig observeres.

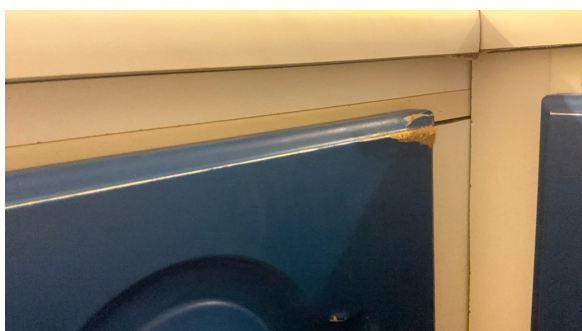
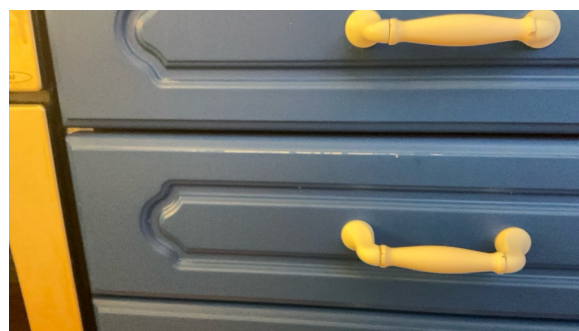
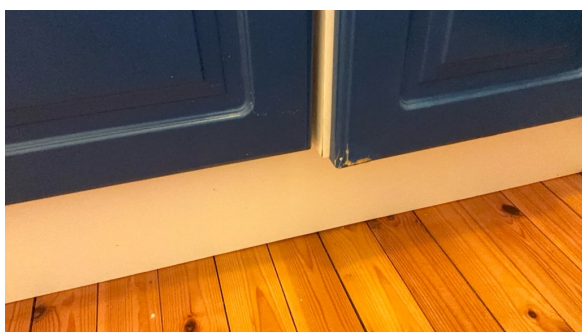
- Det er påvist skader på overflater/kjøkkeninnredning utover normal slitasjegrad.

På bakgrunn av alder og synlige skader vurderes kjøkkeninnredningen til TG2 etter NS 3600:2018.

- Det må påregnes lokal utbedring/utskiftning.

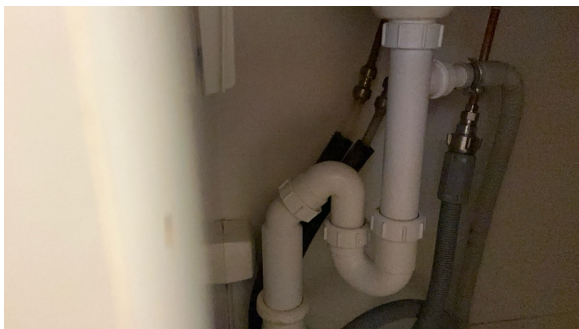
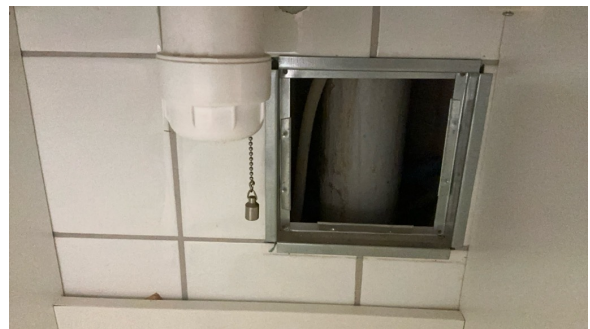
Det er registrert manglende tettemuffer i enden av rørene under vasken på kjøkkenet. Dette utgjør en svakhet i lekkasjesikringen, da eventuell lekkasje kan ledes ut i konstruksjonen.

På grunn av manglende tettemuffer og risiko for lekkasje uten varsling, vurderes vannledningene til TG2 etter NS 3600:2018.

Det anbefales å montere automatisk lekkasjesikring på kjøkkenet.
