Tilstandsrapport

Boligbygg med flere boenheter

Ludvig Enges vei 40, 1722 SARPSBORG

Rapportdato: 13.01.2026

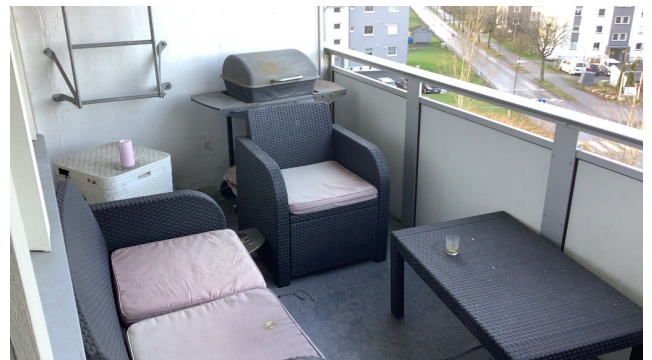
- Det er ikke krav om utbedring av rekkverkshøyde opp til dagens forskriftskrav.

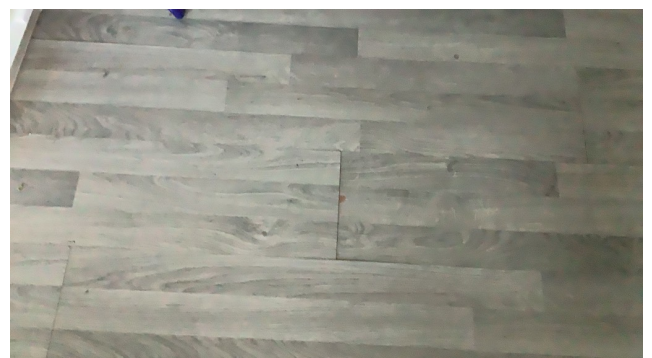
TG 2 Overflater

Flere av overflatene har behov for overflatebehandling, og noen må eventuelt byttes ut.

- Overflater må utbedres eller skiftes.

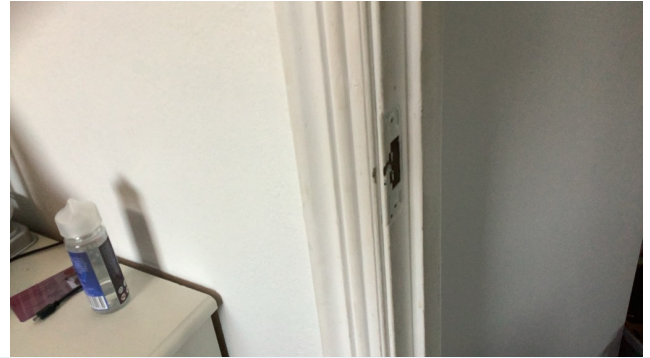
- Det er avvik:

Dørkarmene bør overflatebehandles.

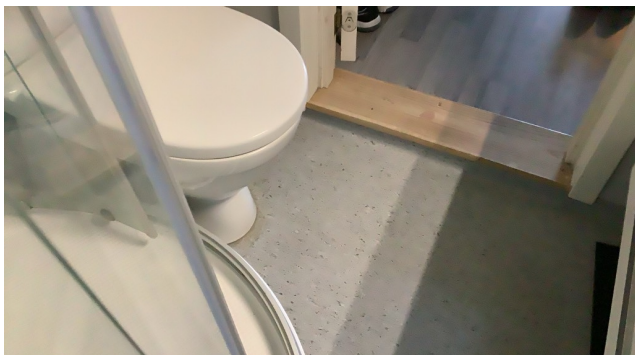
TG 2 Overflater vegger og himling

Det er sprekker i fugene mellom plater og bunnlist.

Riss/sprekker i fuger kan føre til større vanntrykk og lekkasjer i underliggende konstruksjon.

Fugene bør byttes.

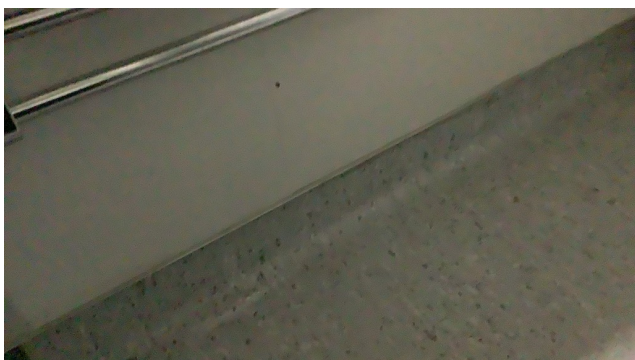
TG 2 Overflater Gulv

- Det er påvist avvik i fallforhold til sluk i forhold til krav i forskrift på byggetidspunktet.

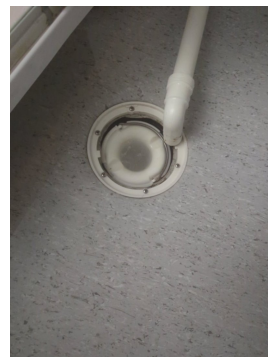
- Når sluket har begrenset tilgang, er det vanskelig å rengjøre sluket og å inspisere den for å oppdage skader i membranen/fuger rundt sluket, som er avgjørende for å forhindre lekkasjer.

Membranen er ikke dokumentert. Udokumentert membran er en risikofaktor ved utførelsen, og det kan derfor ikke utelukkes at det kan være skjulte feil eller mangler. Om mulig fremskaffe dokumentasjon.

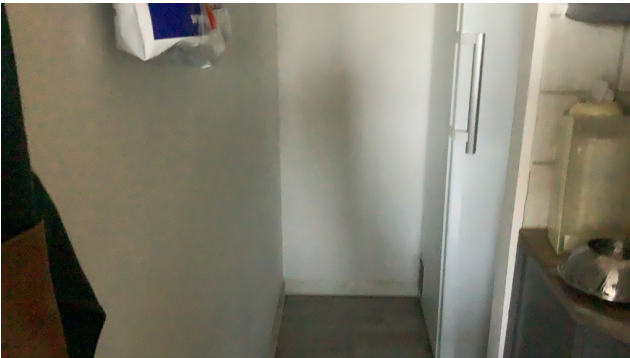
- Dårlig ventilasjon på et våtrom kan føre til alvorlige konsekvenser som fuktskader og muggvekst.

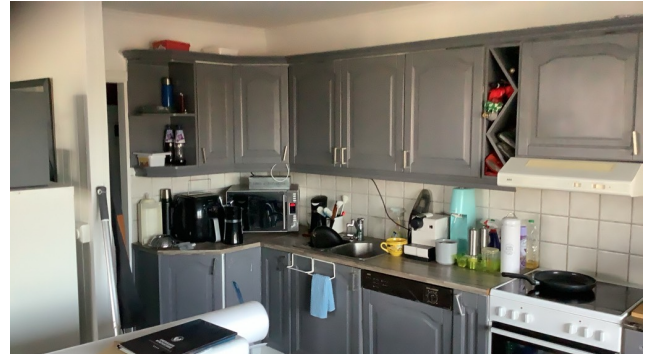
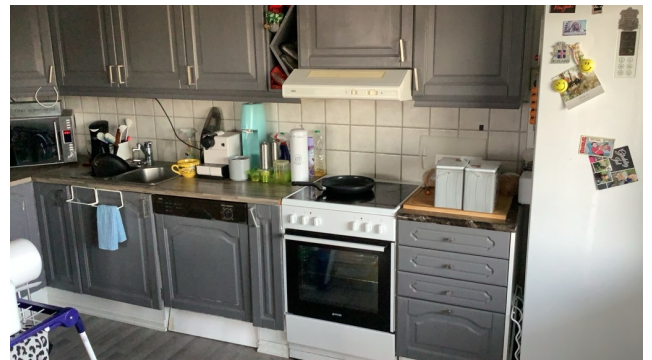
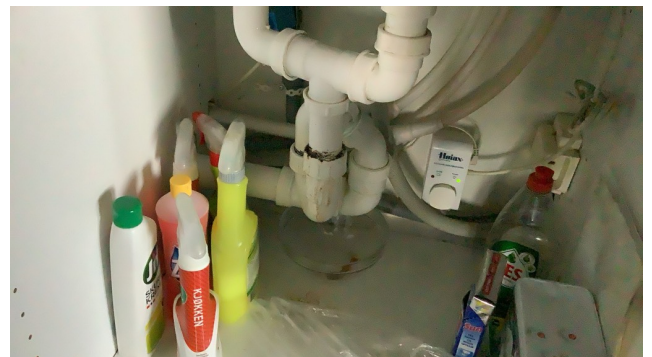
Manglende komfyrvakt kan føre til større brannfare.

Det anbefales å oppgradere innredningen.

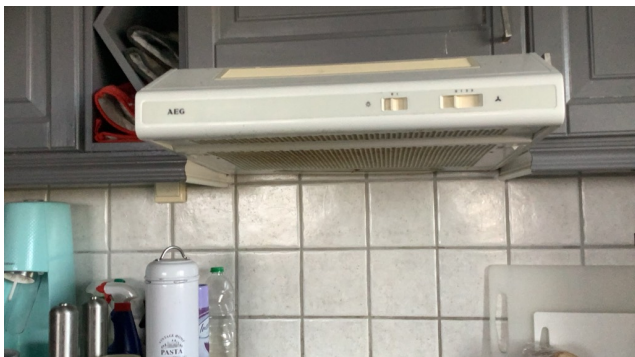
TG 2 Avtrekk

Når det ikke avtrekket er ført ut, kan det oppstå matos i rommet, noe som fører til dårligere innneklima.

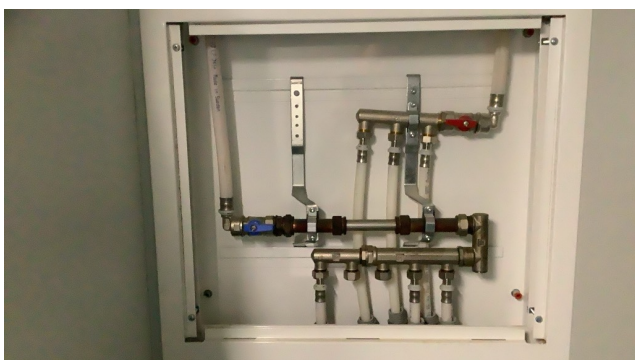
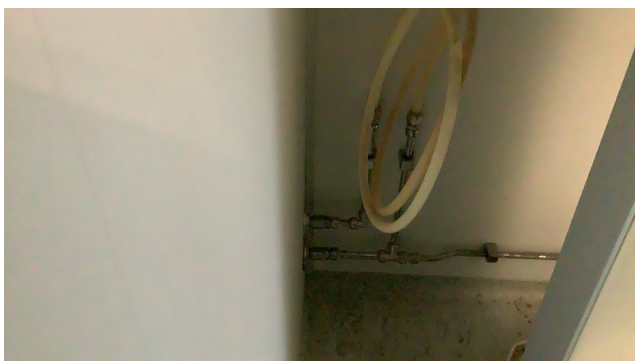
! TG 1 Vannledninger

Stoppekran er i fordelerskapet på badet.
Rørføringer og rørenes tilstand kan være vanskelig å gi en fullstendig vurdering av, da disse for det meste ligger skjult i boligens vegger og konstruksjoner. Fortetting og brudd kan være mulige risikomomenter. Tegn til dette ble ikke påvist på befaringsdagen. Alder er normalt i seg selv et vurderingskriterium hva angår slitasjegrad. Uansett vil plutselige og uforutsette forhold som for eksempel fortetting og brudd være risikomomenter i ethvert anlegg. Her har alder mye å si. Tegn til dette eller lekkasjer ble ikke observert på befaringsdagen.
Det er noe åpen rørføring på vegg.

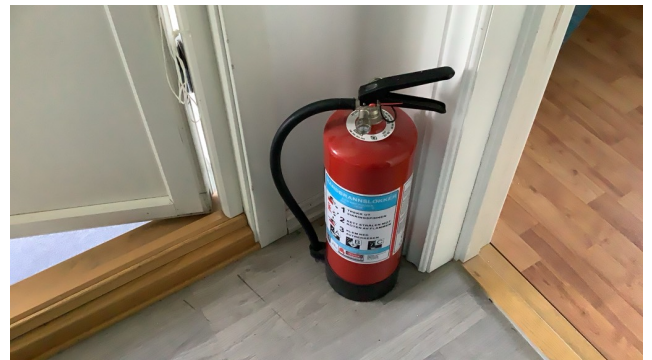
! TG 0 Utstyr for varsling og slukking av brann

Det er montert 6 kg brannslukningsapparat i boligen.
Apparatet er ikke funksjonstestet.
Leiligheten har røykvarsler.
