# Tilstandsrapport

📍 Moreneveien 24, 1605 FREDRIKSTAD

# gnr. 208, bnr. 1, fnr. 1318

Rapportdato: 23.02.2023

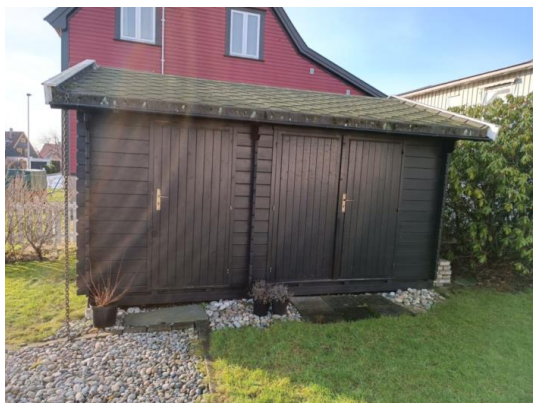
Tre uthus. Det er ikke foretatt tilstandsrapport på disse.

Uthus på ca. 11, 5 m<sup>2</sup>.

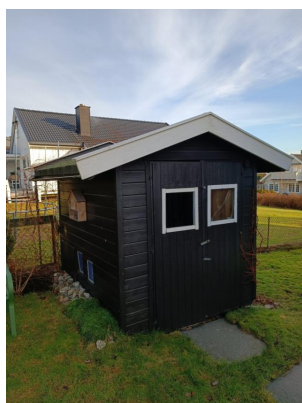
Uthus på ca.
