# Tilstandsrapport

Enebolig

Trondalsveien 21, 1621 GRESSVIK

Befaringsdato: 23.10.2025

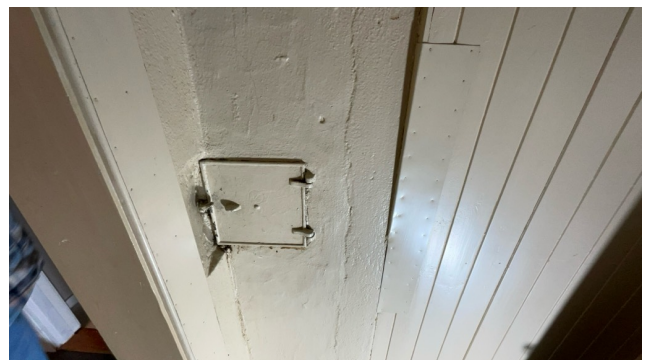
- Det er påvist sprekker og/eller riss i pipe.
- Ildfast plate mangler på gulvet under sotluke/feieluke på pipe.
- Ildfast plate mangler på gulvet under/foran ildstedet.
- Det er påvist andre avvik:

Avvik fra: Forskrift om brannforebygging § 6, 2. ledd

Skorsteinen har gjennomgående dårlige fuger. Det er dårlig gjenmuring etter to gamle røykrør i 1 og 2 etg. Skorstein bør utbedres før videre fyring

- Andre tiltak:
- Det anbefales å montere ildfast plate under luker på pipe.
- Det må monteres ildfast plate under/foran ildsted.
- Pipe kan ikke brukes før den er utbedret forskriftsmessig.
- Det må foretas tiltak for å lukke avviket.

Kostnadsestimat: 20 000 - 100 000

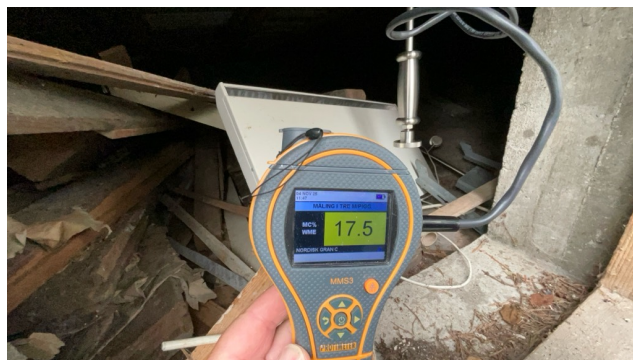
## ! TG 2 Kryp Kjeller

2 delt krypkjeller med innsyn fra hver sin gavl.

- Det er stedvis påvist fuktnivå som tilsier at konstruksjonen kan ha fuktskader.
- Det er avvik:

Noe tilsig av vann mellom fjell og mur må påregnes i slik konstruksjon. Gamle trematerialer/organisk materiale i krypkjeller som ligger lagret bør fjernes. Slike materialer trekker til seg fuktighet og råtner over tid. Økt fare for skadedyr.

- Vær oppmerksom på denne risikoen, overvåk tilstanden og undersøk dette nærmere, helst med hjelp av en fagkyndig.
- Overvåk konstruksjonen jevnlig. Avviket kan medføre behov for tiltak, men bør observeres over tid.
- Andre tiltak:
- Tiltak:

Fjern løst organisk materiale fra krypkjeller.  
Forbedre ventilering.

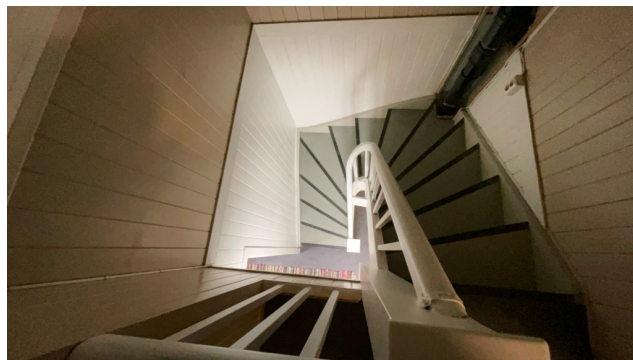
## ! TG 2 Innvendige trapper

Malt trapp av tre med belegget i trinnene.

- Håndløper bør monteres, men det var ikke krav på byggetidspunktet.

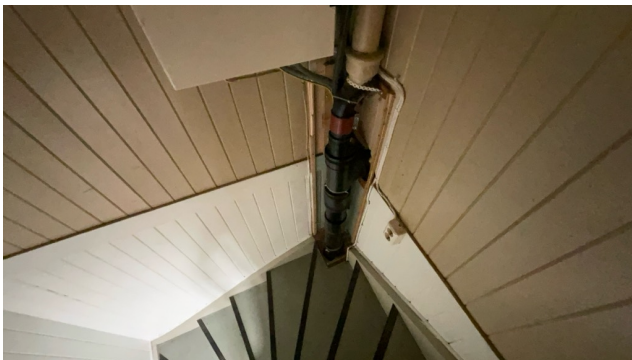
## ! TG 2 Avløpsrør

Boligen har avløpsrør av plast. Deler av gamle støpejern går til lufting over tak.

- Det er ikke behov for utbedringstiltak siden anlegget fungerer i dag, men ut ifra alder kan skader plutselig oppstå på eldre anlegg.

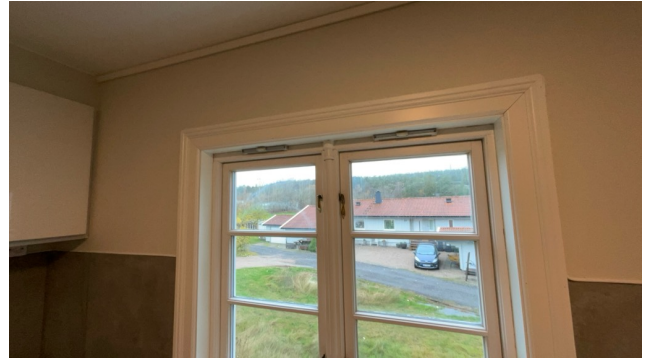
## ! TG 2 Ventilasjon

Naturlig ventilasjon med ventiler i vindu og i vegger.

- Det er påvist mangelfull ventilasjon på ett eller flere rom i boligen.

- Det bør etableres veggventiler/vindusventiler i alle oppholdsrom som ikke har det.

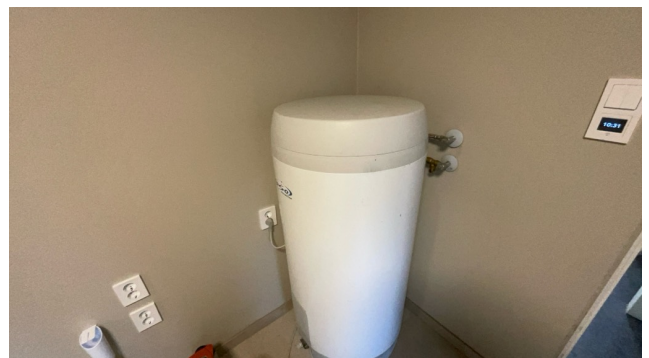
## ! TG 2 Varmtvannstank

200 liters varmtvannstank fra Ozo plassert på baderommet.

- Det bør etableres tilfredsstillende el-tilkobling etter gjeldende forskrift. Fast tilkoblet strøm med bryter.
