# Tilstandsrapport

Boligbygg med flere boenheter

Sverdrups gate 7, 1706 SARPSBORG

Befaringsdato: 15.01.2026

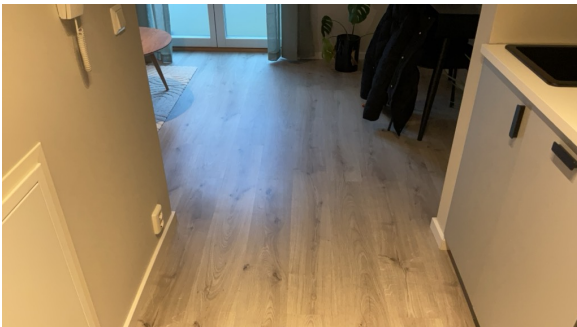
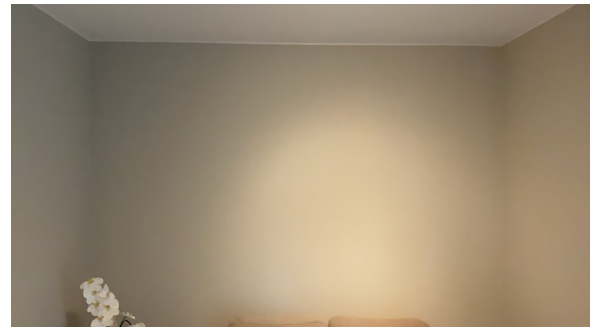
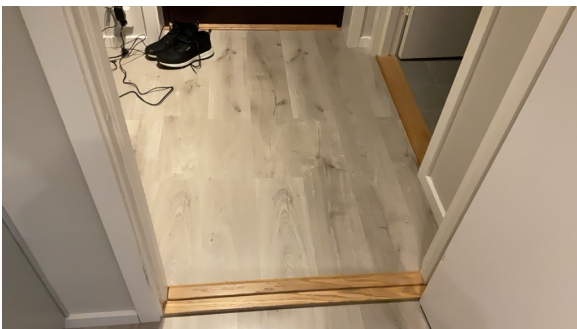
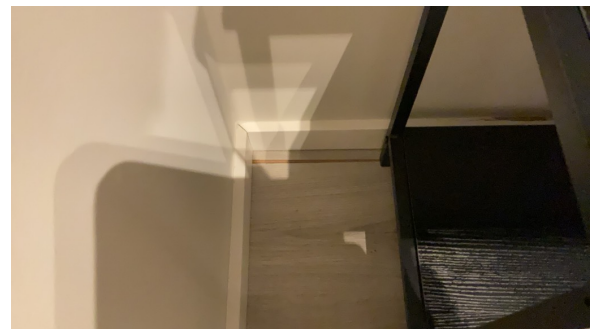
Laminat i entre har gått fra hverandre på den ene siden av rommet.

Glippe i laminat i entre.

Laminat må utbedres for å hindre at fukt og smuss trenger inn.

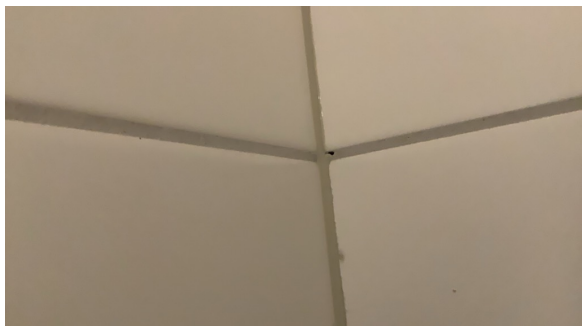
- Det er påvist at flisfuger har riss/sprekker.
- Det er påvist sprekker i fliser.

Det er påvist at flisfuger i dusjhjørne har riss.

Fuger bør utbedres for å hindre vanninntrengning bak fliser.

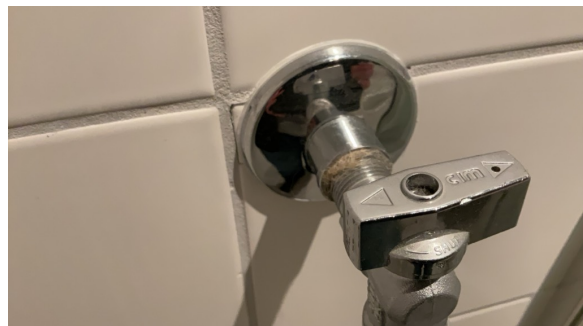
Sprekk i flis ved kran til vaskemaskin

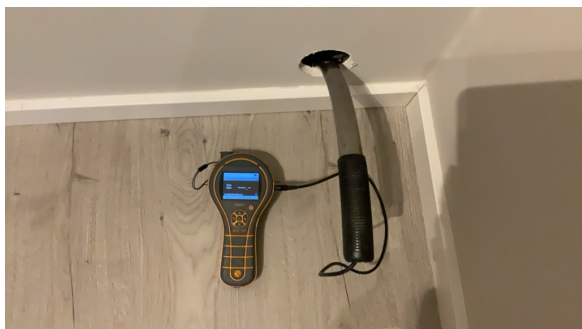
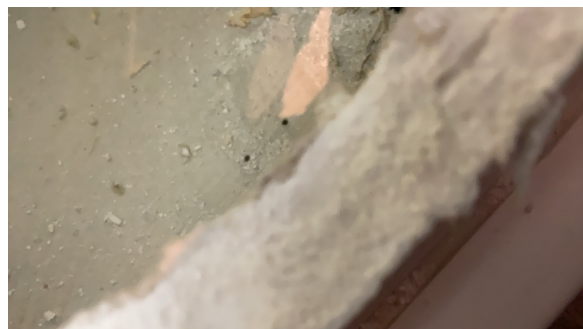
Hulltaking er foretatt uten å påvise unormale forhold.  
Hulltaking er foretatt ved/i Sovealkove.

Fuktkvotemåling (vekt%) i konstruksjonen ble målt til under 6.

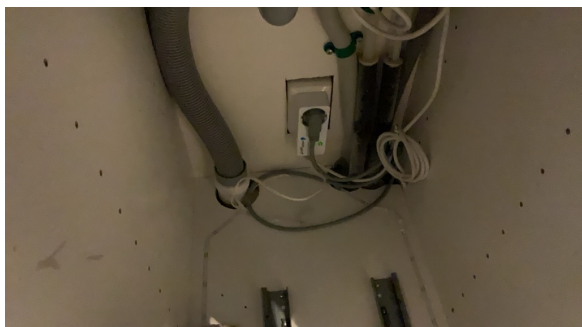
Vannstoppsystem er montert

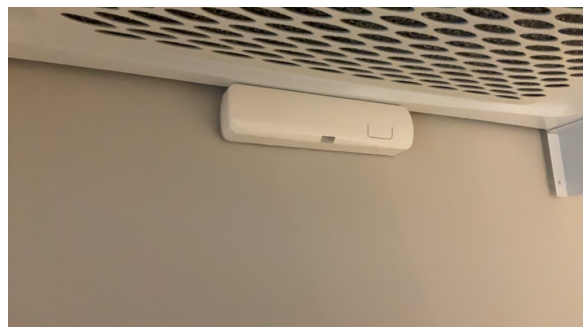
Komfyrvakt

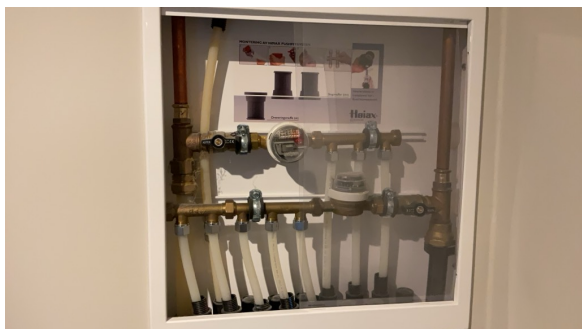
- Det er påvist at eventuelt lekkasjevann fra rør i rør system ikke ledes til sluk eller annen kompenserende løsning.
- Rørkursene på rør-i-rør systemet på vannledninger er ikke merket.

- Rørkurser på rør-i-rør system bør merkes.
- Det bør foretas tiltak på anlegget som sikrer bedre løsning på eventuelt lekkasjevann fra rør i rør system.
