# Tilstandsrapport

Enebolig

Hannestadbakken 4, 1718 GREÅKER

Befaringsdato: 20.05.2025

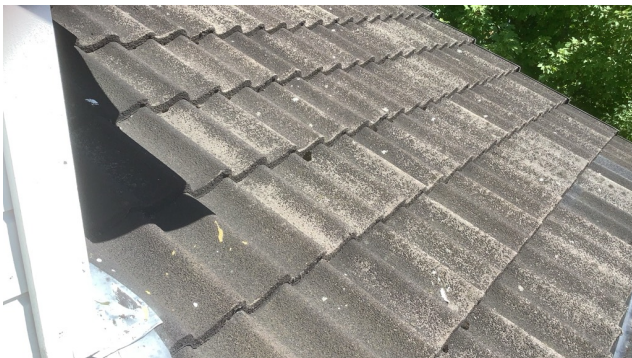
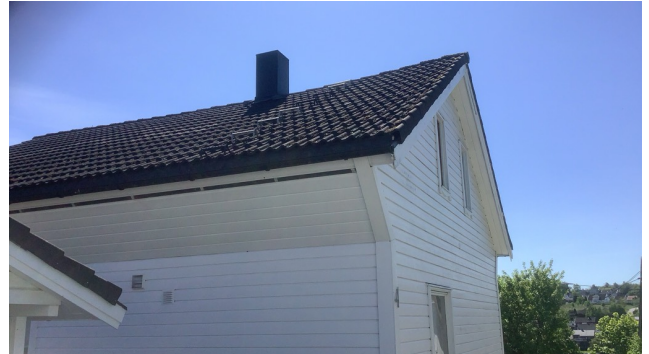
- Tidspunkt for utskiftning av takteking nærmer seg.
- Overvåk tilstanden jevnlig. For å få tilstandsgrad 0 eller 1 må tekkingen skiftes ut, men tidspunktet for når dette er nødvendig er vanskelig å si noe om.
- Når takteking og undertak begynner å bli gamle, øker risikoen for lekkasjer, noe som kan føre til omfattende og kostbare reparasjoner av underliggende konstruksjoner dersom en ikke foretar tiltak på konstruksjonene før dette oppstår.

Slitte overflater kan føre til at taksteinen trekker mer vann.

Det er noe mose på taksteinen.

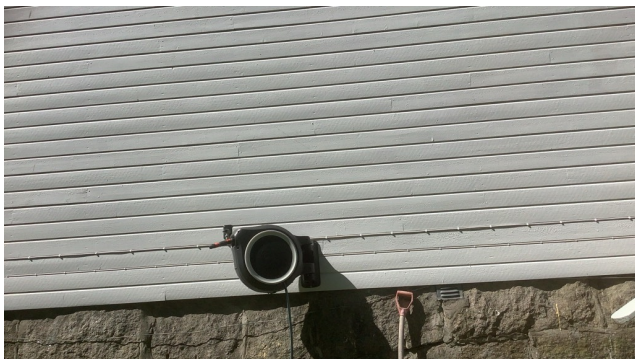
Manglende musebånd kan føre til at mus/skadedyr kommer letter inn i konstruksjonen.

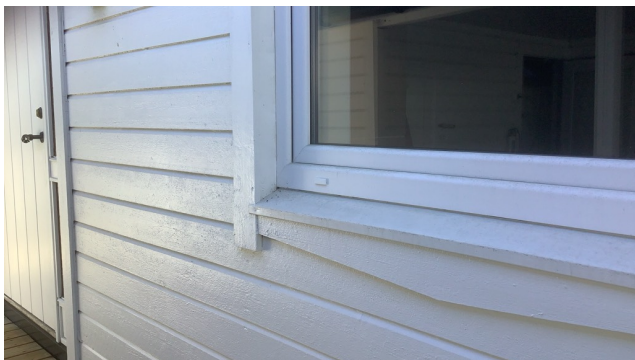
Vindu i pvc.

- Karmene i vinduer er slitte og det er sprekker i trevirket.

Slitte overflater kan føre til oppsug av vann, og råteskader.

Vinduene må overflatebehandles.

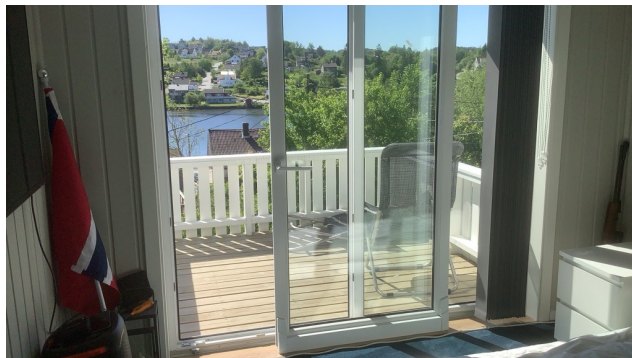
Skyvedør til balkong.

- Karmene i dører er værslitte utvendig og det er sprekker i trevirket.

Slitte overflater kan føre til oppsug av vann, og råteskader.

- Det må foretas lokal utbedring.
- Det må påregnes noe vedlikehold og at enkelte dører må skiftes ut.

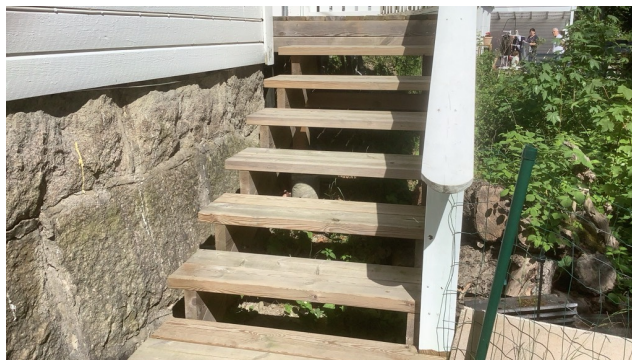
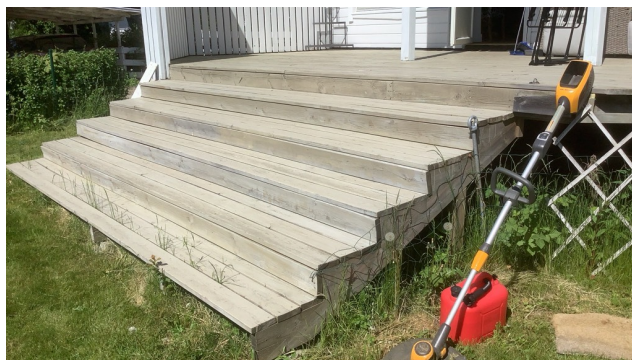
Trapp til terrasse uten rekkverk.

- Rekkverk må monteres for å lukke avviket.
- Andre tiltak:

Rekkverk må monteres pga sikkerheten.

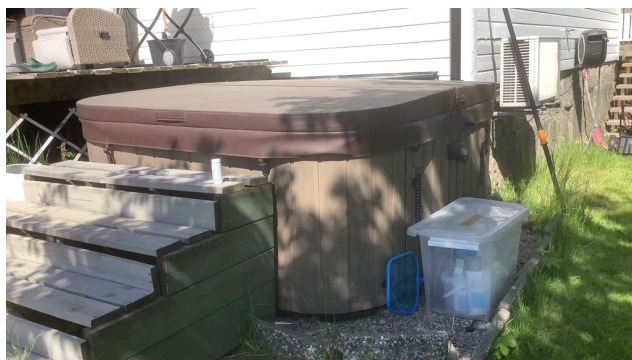
Det er en jacuzzi i hagen ved siden av terrassen.

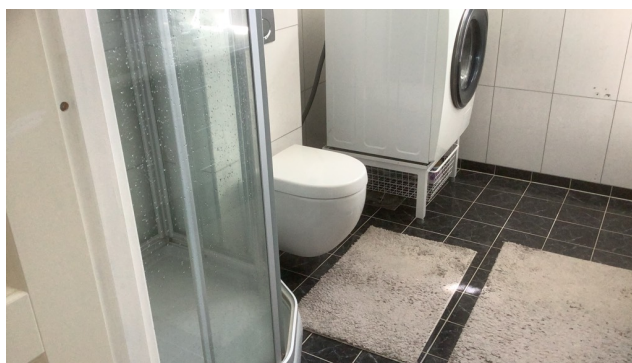
Eldre membran er ikke like elastisk, og kan sprekke.

Eldre våtrom har som regel en membran som ikke fungerer, og derfor kan det lettere oppstå fuktskader.

- Våtrommet må totalrenoveres. Alle forhold med tettesjikt, våtsone, sluk m.m. må dokumenteres.
- Manglende oppgradering av våtrommet medfører høy risiko for at konstruksjonene ikke vil tåle vanlig bruk av vann eller lekkasjer. Selv om det er dusjkabinett, er det fortsatt en betydelig risiko for at våtrommets konstruksjoner ikke tåler lekkasjer. Dette kan føre til fuktskader på tilstøtende konstruksjoner.

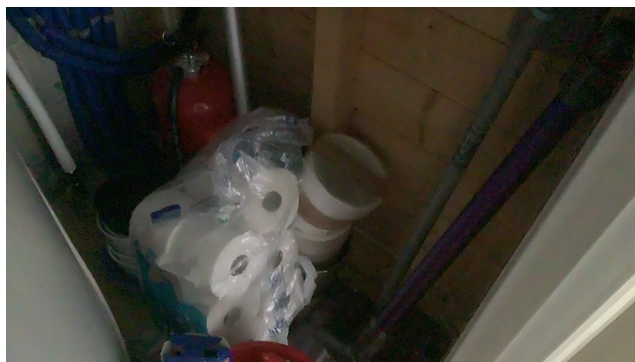
Det ble ikke observert fukt i vegg mot dusjhjørnet.

Det er åpen vegg mot dusjkabinettet.

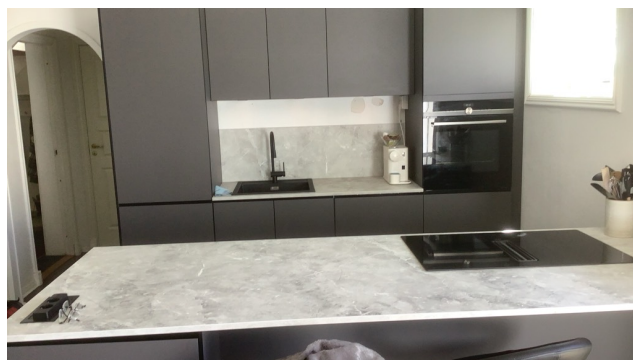
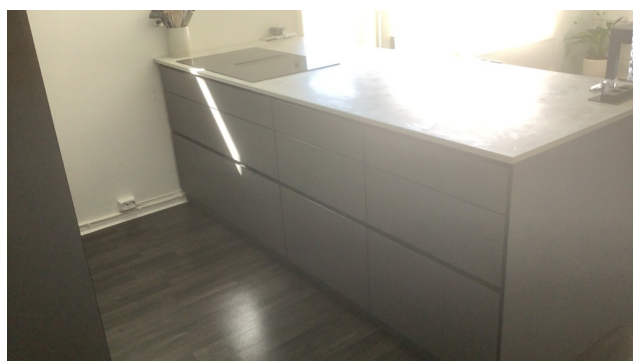
- Det er ikke påvist tegn på at det er montert lekkasjedeteksjon ved oppvaskmaskin/oppvaskkum, dette er et krav på kjøkkenet ut ifra alder.

Manglende waterguard kan føre til at vann ikke blir stoppet ved en eventuell vannlekkasje under kjøkkeninnredningen. Dette kan igjen føre til større vannskader. Manglende komfyrvakt kan føre til større brannfare.

- Det bør monteres lekkasjedeteksjon ved oppvaskmaskin/oppvaskkum.

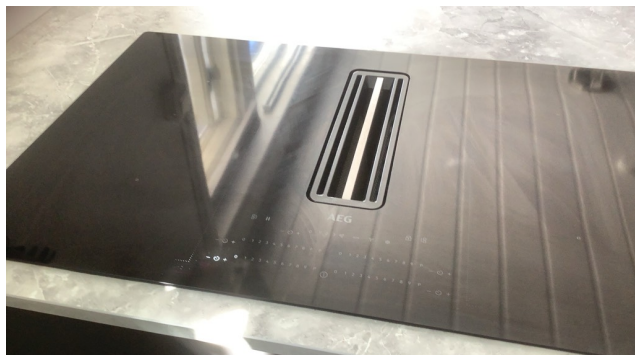
Når det ikke avtrekket er ført ut, kan det oppstå matos i rommet, noe som fører til dårligere innneklima.

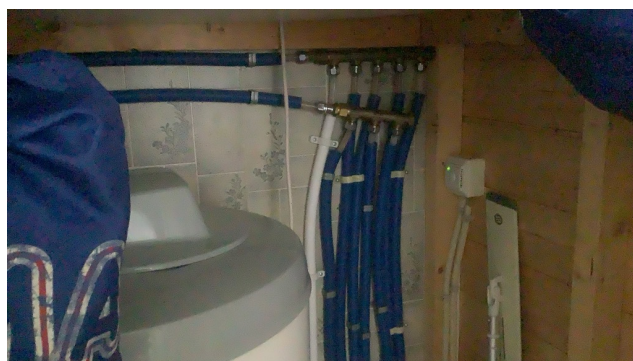
Det er ikke observert skader på de synlige delene av rørene.

Der er rør-i-rør, men ikke fordelserskap av nyere dato, ihht eiers opplysning.

Det er noe kobberrør.

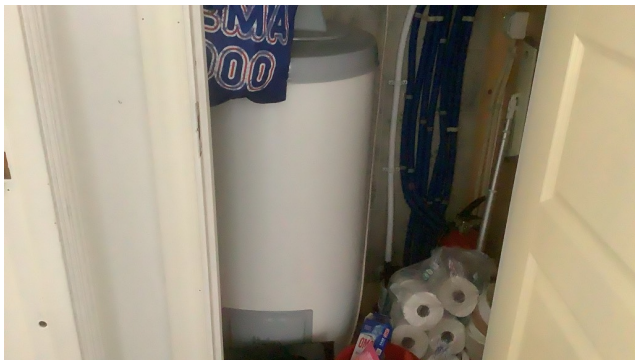
Direkte el-tilkobling bør utføres. Hvis ikke berederen står i rom med sluk, eller har avrenning til sluk, kan dette føre til vannskader ved en eventuelt vannlekkasje.

- Det bør etableres tilfredsstillende avrenning eller lekkasjesikring ved varmtvannstank.
- Det bør etableres tilfredsstillende el-tilkobling etter gjeldende forskrift.

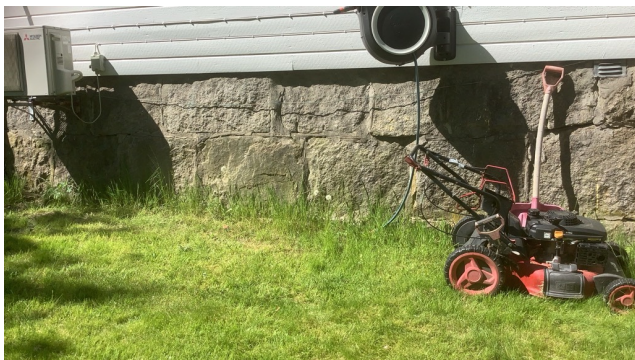
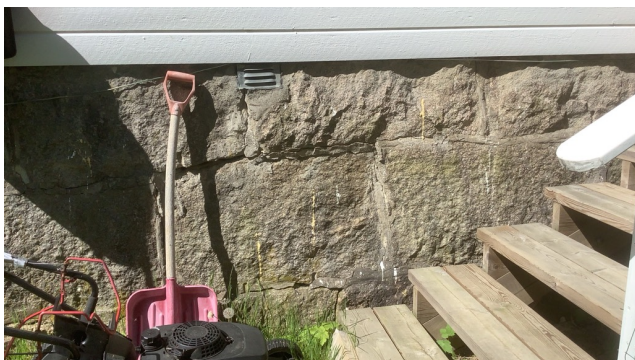
- Grunnmuren har sprekkdannelser.

Det er sprekker mellom granittblokkene.

- Påviste skader må utbedres.
- Lokal utbedring må utføres.

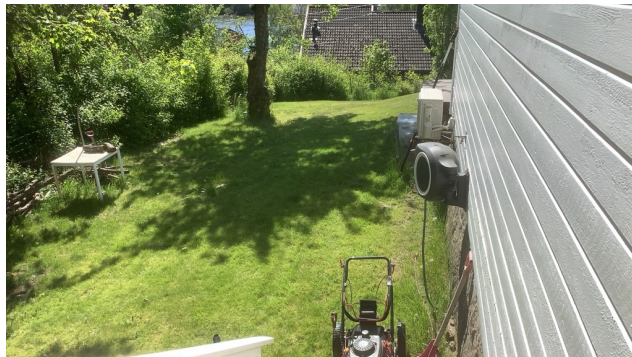
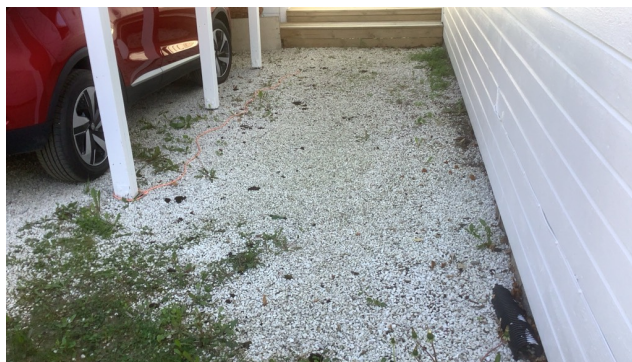
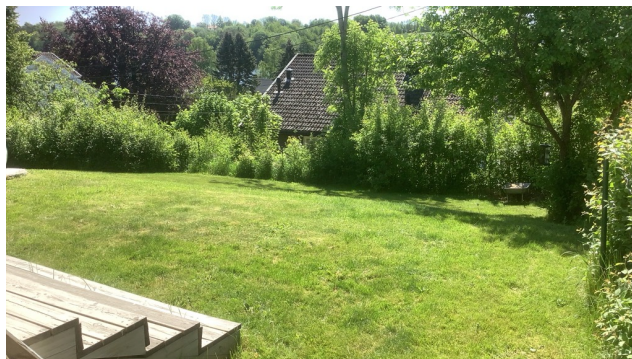
Fall mot bygning kan føre til større press på dreneringslinjen.

- Det bør foretas terrengjusteringer.
- Ytterligere undersøkelser anbefales.
