# Tilstandsrapport

Tomannsbolig

Turkistunet 21, 1639 GAMLE  
FREDRIKSTAD

Befaringsdato: 07.04.2026

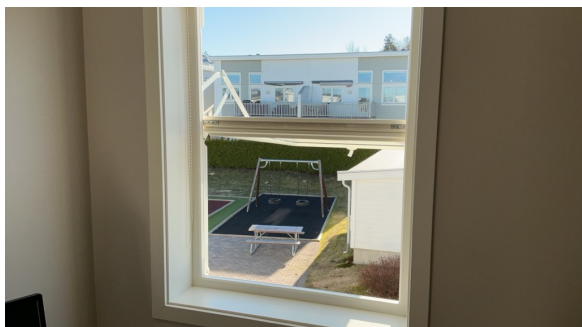
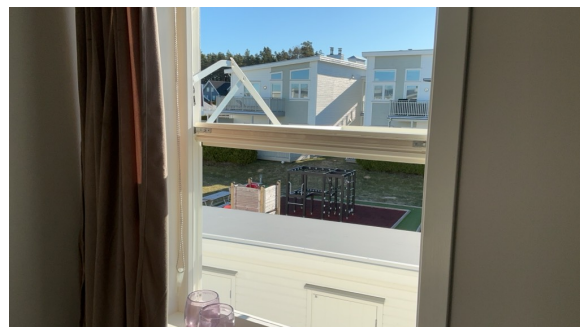
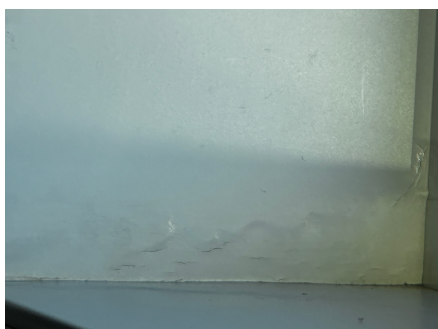
- Det er påvist at enkelte vinduer er vanskelig å åpne/lukke.
- Det er avvik:

Det er registrert fuktsvelling i vindusforing ved ett vindu i stue.

Fuktsvelling i vindusforing

- Vinduer må justeres.

Det anbefales nærmere undersøkelser for å avdekke årsak til fuktpåvirkningen. Eventuelle utettheter bør utbedres, og skadet materiale bør skiftes ut eller rehabiliteres etter behov.

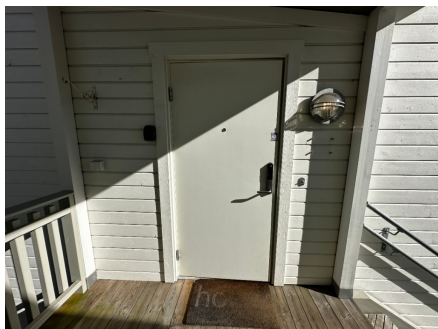
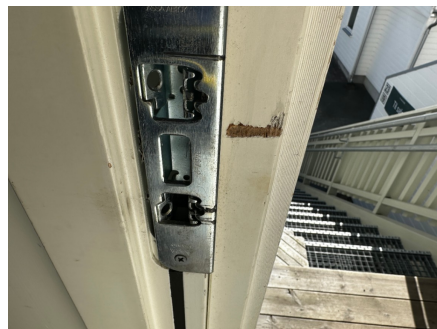
Merker i karm fra låsekasse.

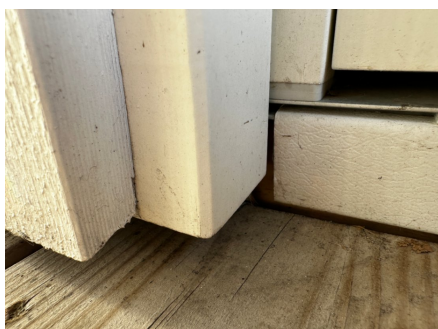
- Det er påvist avvik rundt innsetningsdetaljer.

Feil montert terskelbeslag, noe som gir økt risiko for fukt inntrengning til innenforliggende konstruksjoner.

Feilmontert terskelbeslag

- Det bør gjøres tiltak for å lukke avviket.

Feil montert terskelbeslag øker risikoen for fuktinntrengning til innenforliggende konstruksjoner.

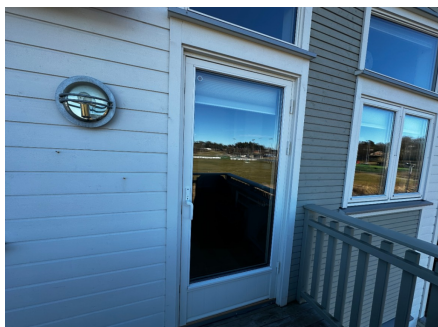
- Det er påvist dører som er vanskelig å åpne eller lukke.

Når dørbblad tar imot dørterskelen/dørkarmen kan dette medføre redusert funksjon, økt slitasje på dørbblad, hengsler og terskel, samt risiko for at døren blir tung å lukke eller ikke lar seg lukke tilfredsstillende over tid.

- Dører må justeres.

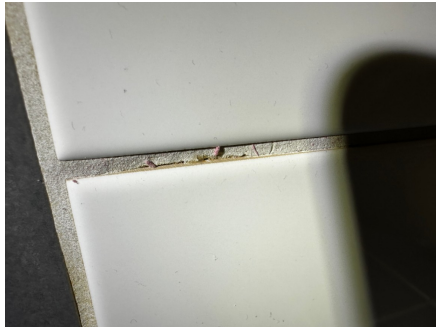
- Det er påvist at flisfuger har riss/sprekker.

Sprekk i fuger.

- Fuger bør skiftes ut.

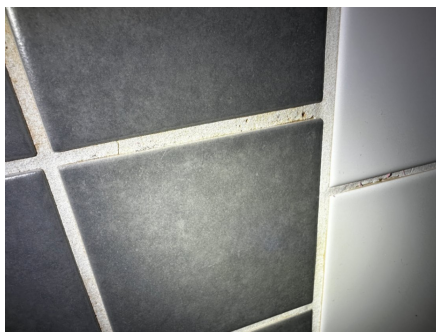
Sprekk i fuger.

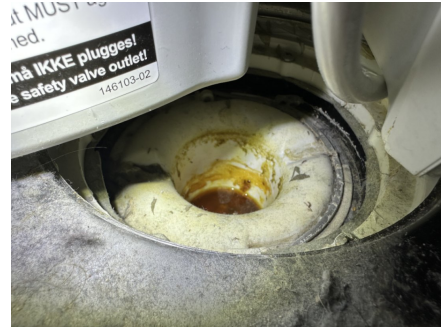
- Når sluket har begrenset tilgang, er det vanskelig å rengjøre sluket og å inspisere den for å oppdage skader i membranen/fuger rundt sluket, som er avgjørende for å forhindre lekkasjer.

Sluk under varmtvansbrederen

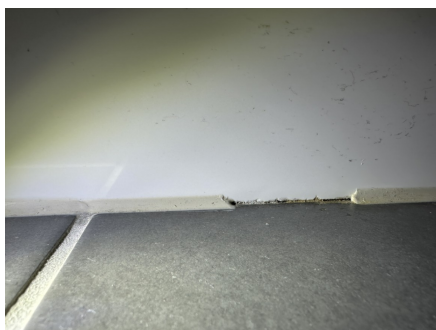
- Det er ikke påvist tilfredsstillende løsning for å synliggjøre lekkasje fra innebygget sisterner.

Vegghengt toalett er installert med litensynlig dreneringsløsning. Ved eventuell lekkasje kan vann trenge ut i konstruksjonen og pågå over lengre tid uten å bli oppdaget, noe som kan medføre betydelige fuktskader i tilstøtende bygningsmaterialer. Det er ikke opplyst eller dokumentert om det foreligger annen form for sikring, som f.eks. lekkasjesensor, sikkerhetspose (safybag) eller lignende.

Manglende lekkasjeindikasjon kan føre til skjulte vannskader over tid dersom det skulle oppstå drypp eller lekkasje fra sisternen eller tilkoblinger bak vegg.

Liten/fraværene lekkasjeindikasjon fra sisternr

- Det må gjøres tiltak for å lukke avviket.
- Uten dreneringsløsning/lekkasjesikring kan lekkasjer pågå over lang tid uten å bli oppdaget. Dette kan føre til omfattende fuktskader i omkringliggende byggematerialer.

Det anbefales løsning som gjør det mulig å synliggjøre eventuell lekkasje fra sisternen og lede vann til sluk. Alternativt kan det installeres et lekkasjevarslingssystem. Dette bør utføres av fagperson.
