# Tilstandsrapport

Boligbygg med flere boenheter

Hasserheien 5, 1664 ROLVSØY

Befaringsdato: 03.02.2025

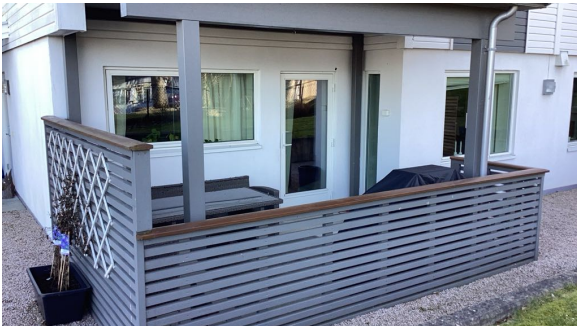
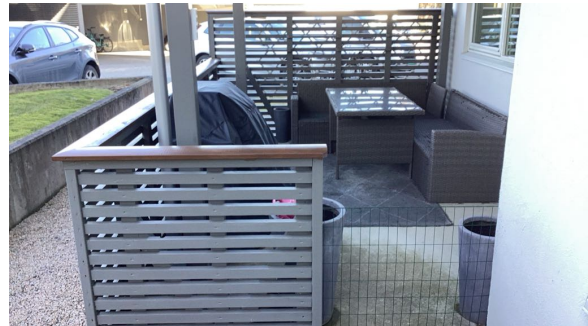
## TG 1 Balkonger, terrasser og rom under balkonger

Terrasse med støpt betong gulv og rekkverk i tre

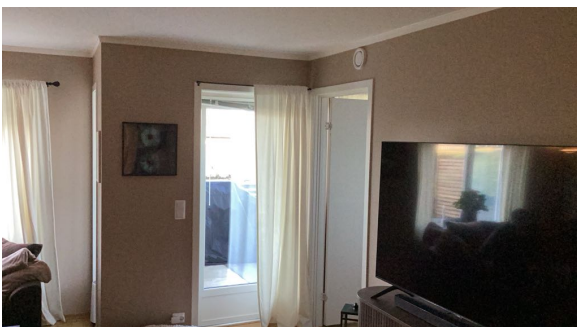
## TG 1 Overflater

Innvendig er det gulv av parkett. Veggene har malte plater. Innvendige tak har malte plater.

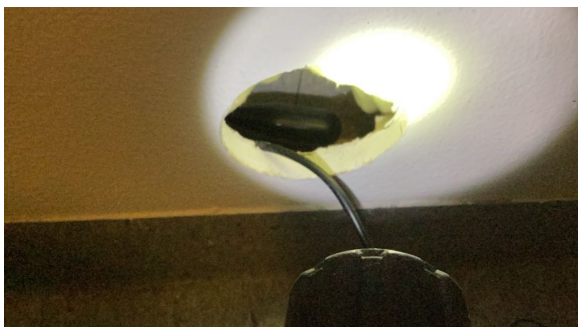
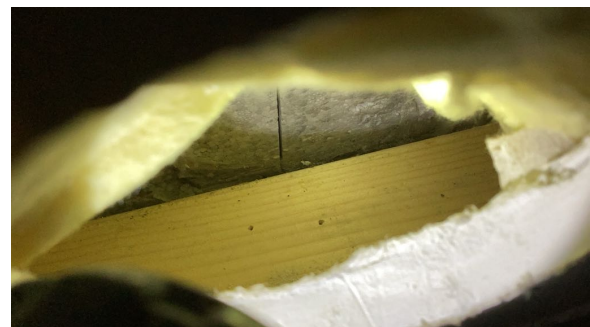
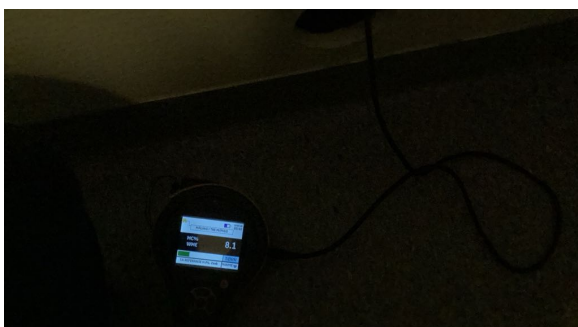
## TG 1 Rom Under Terreng

Gulvet har parkett. Veggene har plater. Hulltaking er foretatt uten å påvise unormale forhold. Hulltaking er foretatt ved/i i bod mot terreng. Fuktkvotemåling (vekt%) i konstruksjonen ble målt til 8.

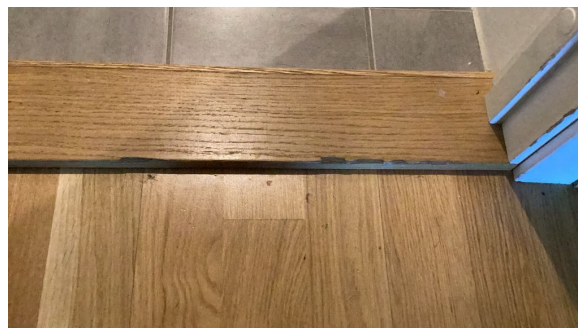
## TG 2 Innvendige dører

Terskel til badrom har små skader.  
Enkelte dører har behov for justeringer.

Den enkelte må vurdere behov for tiltak.

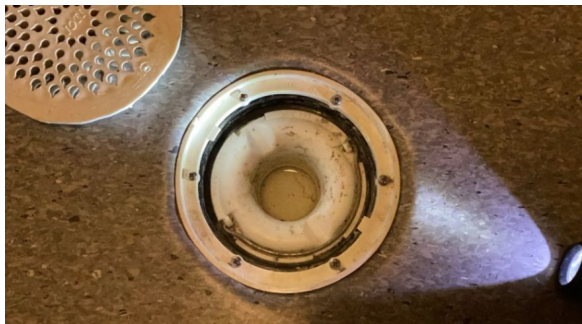
- Det er rundt sluk påvist en ikke-fagmessig utførelse av membran/tettesjikt/klemring.

Vinylbelegg er ikke lagt helt under klemring i sluk.

Vinylbelegg er ikke lagt helt under klemring. Det er synlig gummipakning mellom slukk og klemring.

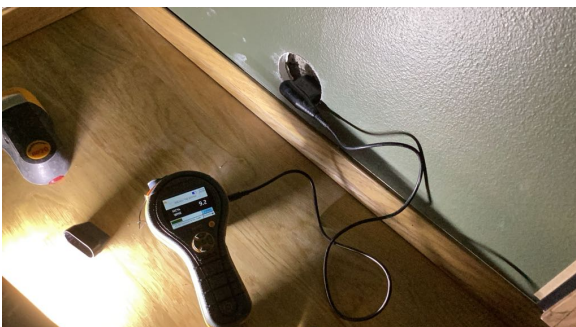
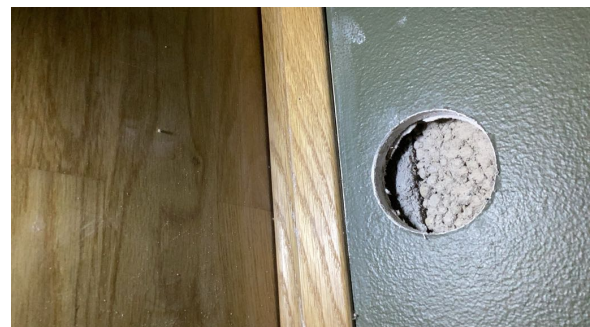
### TG 0 Tilliggende konstruksjoner våtrom

Hull er foretatt uten å vise unormale verdier.

Etter hulltaking viser det seg at det er en bakenforliggende lettklinker mur mot bad.

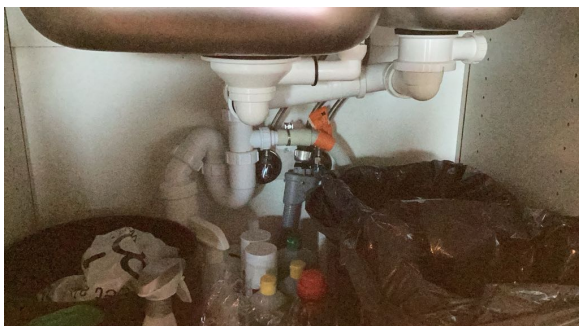
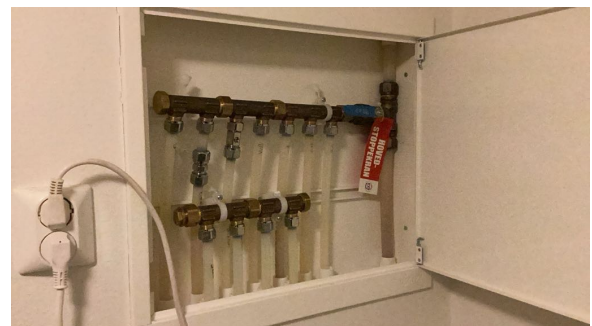
### TG 1 Vannledninger

Innvendige vannledninger er av plast (rør i rør). Det er besiktiget i rørskap.
