# Tilstandsrapport

Boligbygg med flere boenheter

Holandsveien 25, 1718 GREÅKER

Rapportdato: 23.10.2025

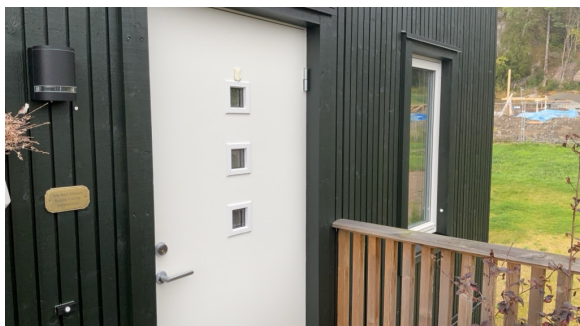
Bygningen har malt hovedytterdør.

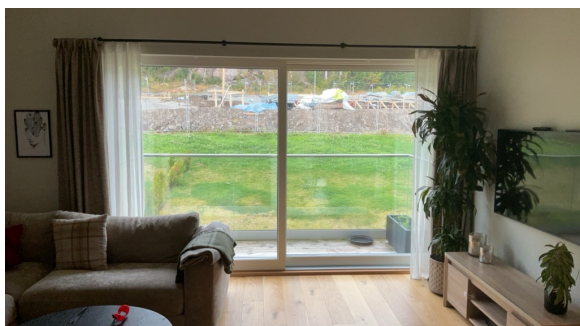
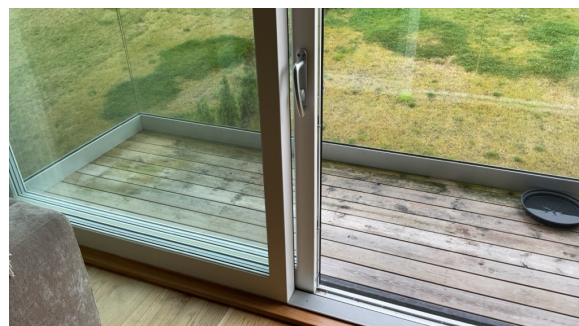
Bygningen har skyvebalkongdør i malt tre med 2-lags glass.

Takstingeniør oppdaget ingen punkterte glass, men dette kan ikke garanteres da det i enkelte tilfeller kan være vanskelig å oppdage pga. lysforhold/temperatur.

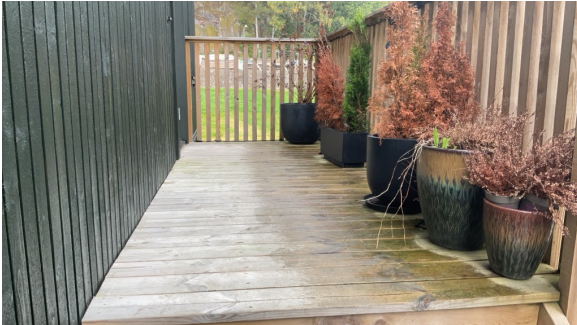
Fra stue er det utgang til terrasse oppført i trekonstruksjoner.  
Rekkverk i glass og aluminiumskonstruksjon.

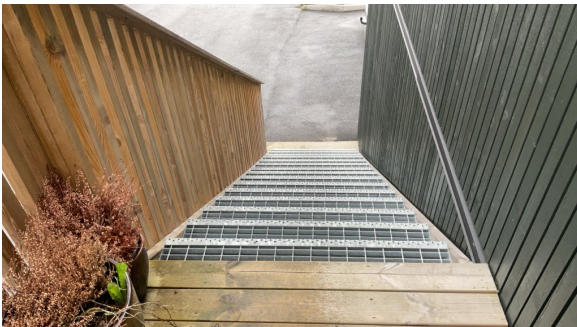
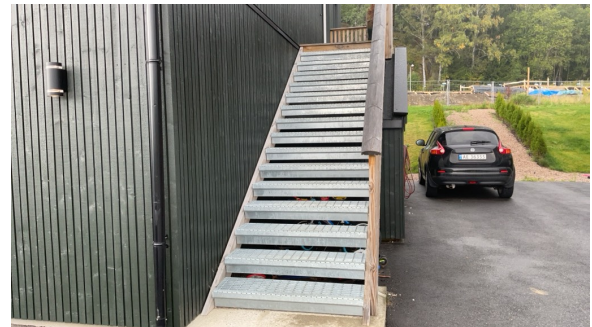
Trapp i strekkmetall med rekkverk trekonstruksjon.

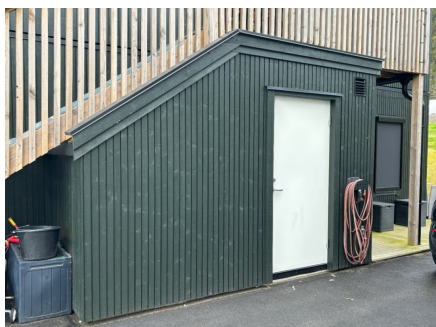
Utvendig bod, under trapp, er oppført i enkel trekonstruksjon og har papptekking på tak. Bygget fremstår som en lett konstruksjon beregnet for lagring, uten isolasjon eller innvendig kledning.

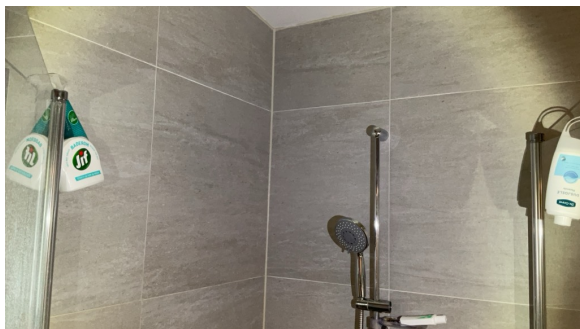
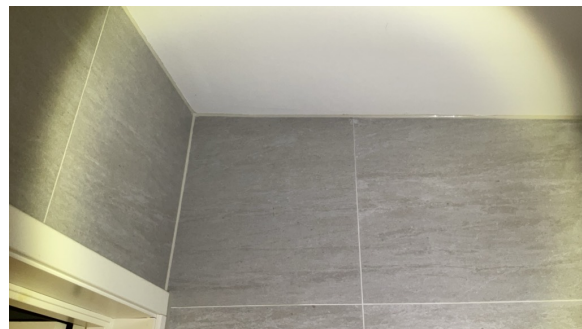
Veggene har fliser. Taket er malt.

Lister bør heves for å hindre skader ved vannsøl.

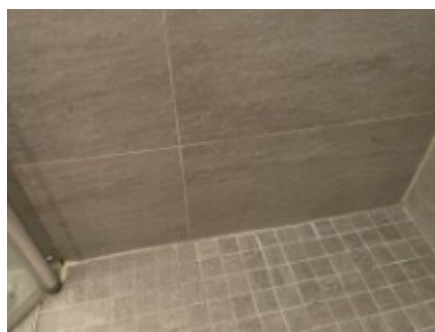
- Det er påvist avvik i fallforhold til sluk i forhold til krav i forskrift på byggetidspunktet.

- Til tross for avviket i fall/høydeforskjell til sluk, vil gulvet fortsatt kunne lede vann mot sluket, men med redusert effektivitet. Dette kan potensielt øke risikoen for vannansamling i enkelte områder av badet.

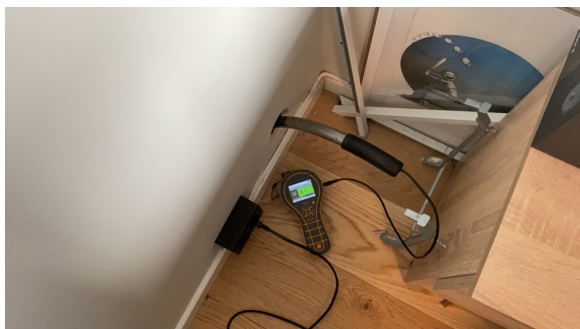
Hulltaking er foretatt uten å påvise unormale forhold. Hulltaking er foretatt ved/i Soverom. Fuktktivemåling (vekt%) i konstruksjonen ble målt til 6.
