MULEVEGEN 68

Mulevegen 68

Tilstandsrapport

Befaringsdato: 13.05.2026

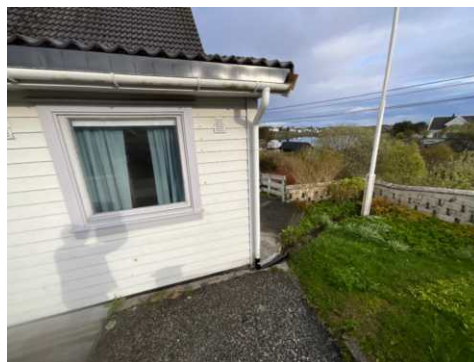
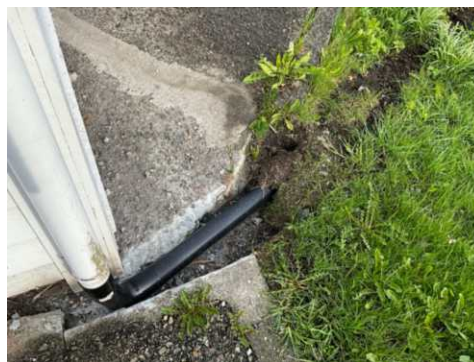
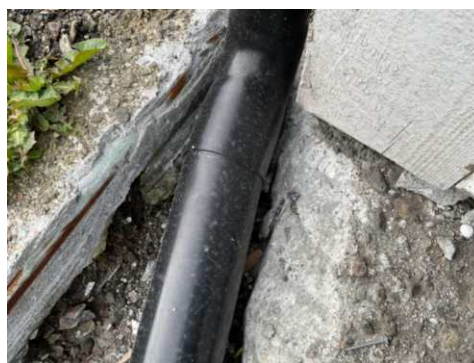
- Mer enn halvparten av forventet brukstid er passert på renner/nedløp/beslag.

Nedløpsrør er avsluttet feil: Øverste rør skal monteres inne i nederste rør.

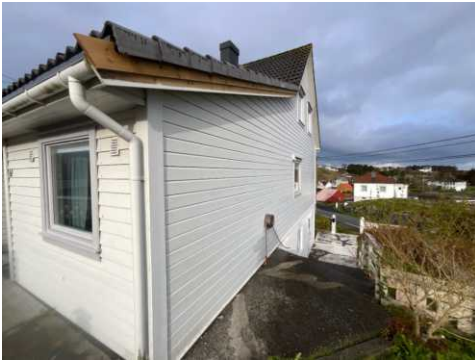
Liggende trekledning, både dobbelfalset og enkelfalset.

Det er ikke etablert lufting i bunn eller topp av kledningen.

Det anbefales kontroll av ventilasjons- og luftespalteforhold i fasaden, og eventuelt etablering eller forbedring av lufting for å sikre tilfredsstillende fukttransport og redusere risiko for fuktskader.

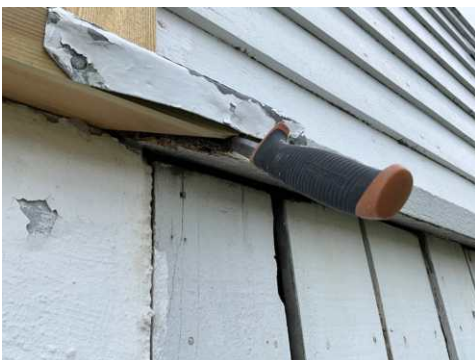
Råteskadet kledning, underside altan.

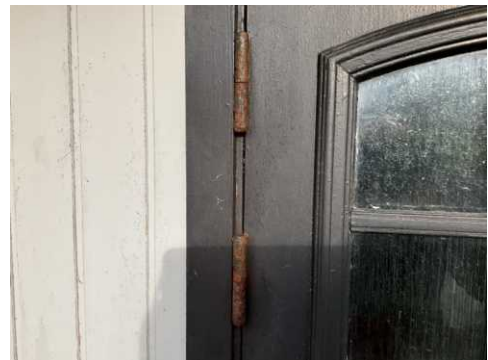
Rustede hengsler.

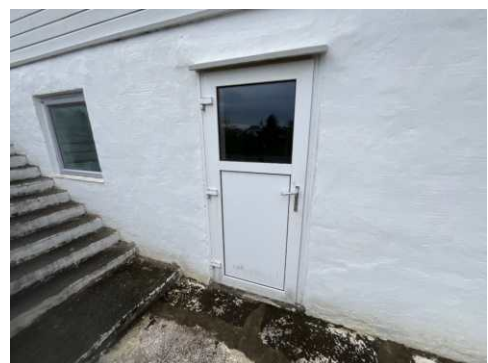
Kjellerdør tar i karm. Løst håndtak.

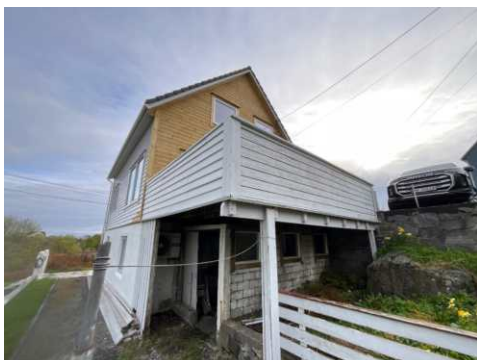
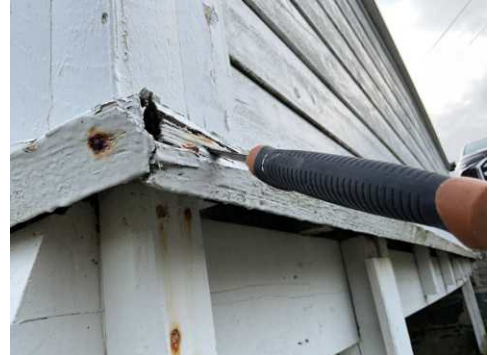
Råteskader, underside altan

Løpende, kontinuerlig vedlikehold må alltid påregnes.
Dette inkluderer kontroll, forebyggende tiltak og utbedring av råteskader, samt øvrig nødvendig vedlikehold for å sikre byggets tilstand og levetid.

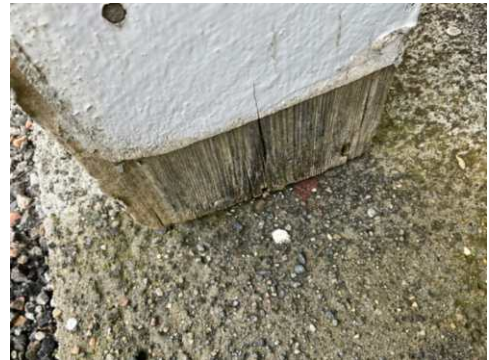
Nedre kant av søyler under altan er montert tett på betongfundament, og vil derfor søye ekstra i vann.
Området har begynnende råteskader.

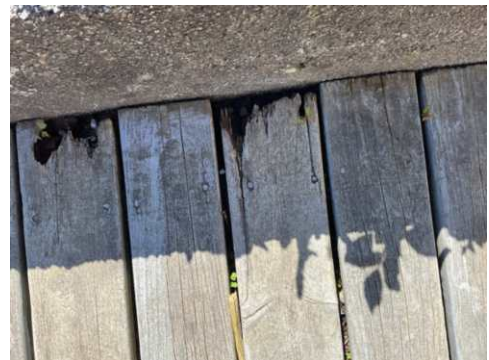
Råteskader, terrassebord.

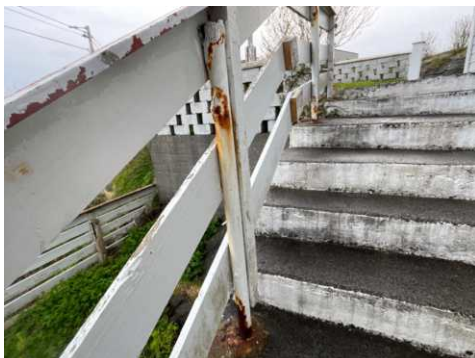
Rustet metallrekkverk.

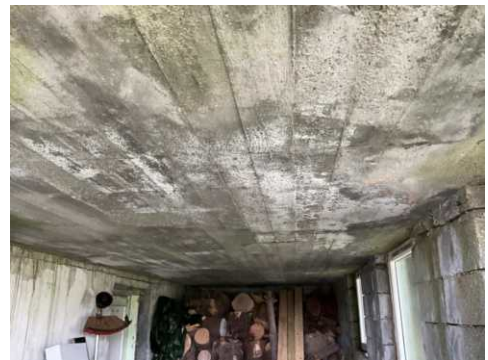
Saltutslag, underside overbygg indikerer fuktvandring gjennom betongen.

Det anbefales nærmere undersøkelser av overliggende terrasse/altandekke for å avdekke årsak til fuktgjennomtrengning. Overflater bør kontrolleres for sprekker, manglende fall, svikt i membran/tettesjikt samt utette detaljer og overganger. Lokale reparasjoner kan være tilstrekkelig ved begrensede skader, men ved vedvarende fuktvandring må tettesjikt og overflateoppbygging påregnes rehabilitert. Saltutslag bør børstes/rengjøres etter at årsak til fukt er utbedret.

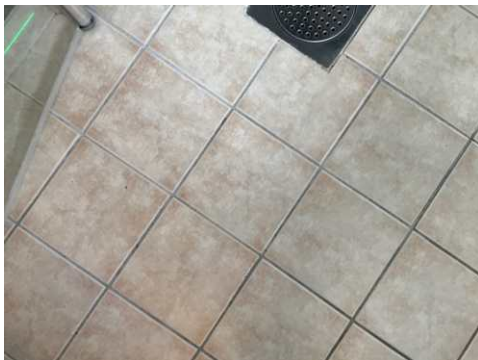
Hulromslyd under fliser.

Badet er av eldre dato, og skader kan plutselig oppstå. Ved en eventuell rehabilitering/ oppgradering, er det viktig å huske på dokumentert utførelse.

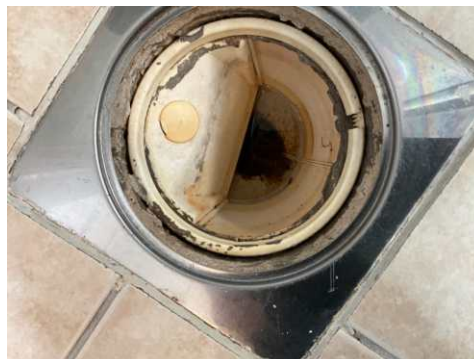
- Det er viktig å merke seg at levetiden til en membran varierer basert på kvalitet, installasjon og bruk. Eldre membraner kan bli sprø og sprekke opp, noe som fører til at de mister sin vanntettende funksjon. Dette kan resultere i vannlekkasjer gjennom vegger og gulv og fuktskader.

Plastsluk i dusjsone.

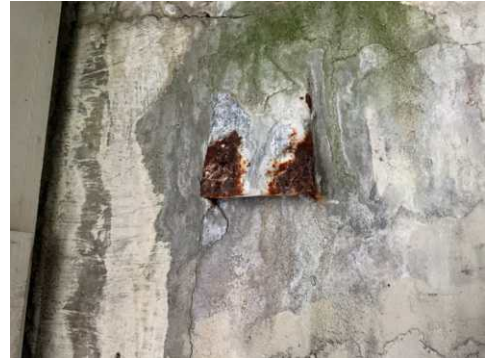
Lufteluke i kjeller er rustet.

Ingen nødvendige tiltak pr. befaringdag, men det vil være naturlig å vurdere balansert ventilasjon ved rehabilitering av boligen.

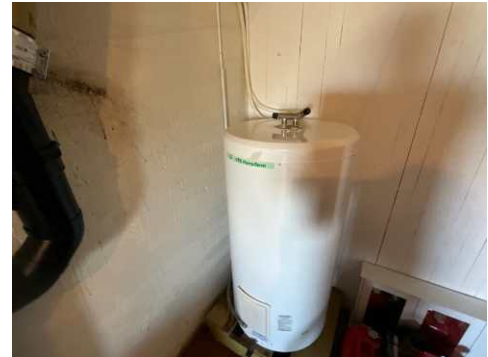
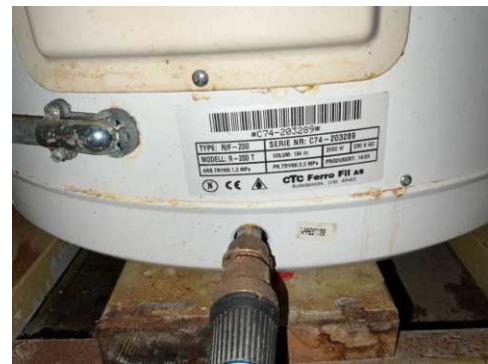
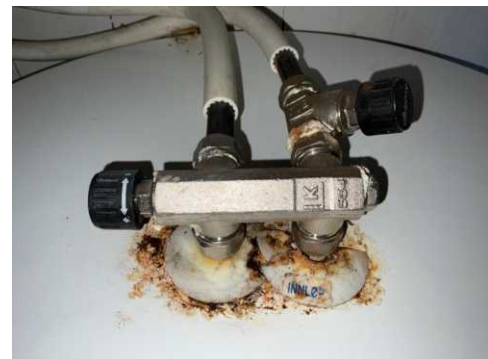
- Det er ikke påvist tilfredsstillende avrenning eller annen kompensierende løsning fra varmtvannstank.
- Det er påvist at varmtvannstank er over 20 år

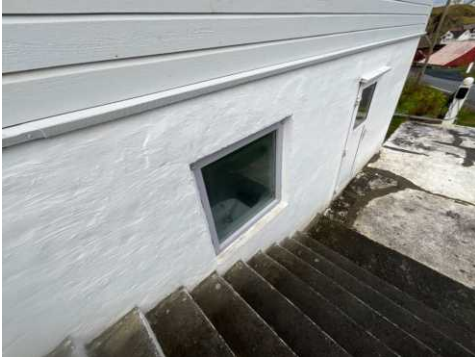
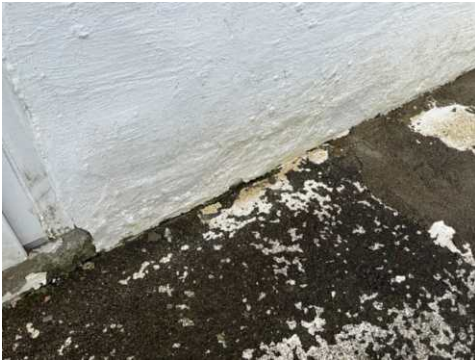
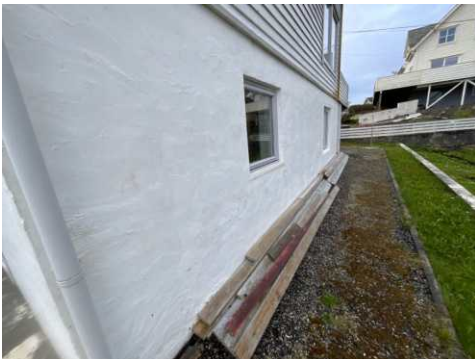
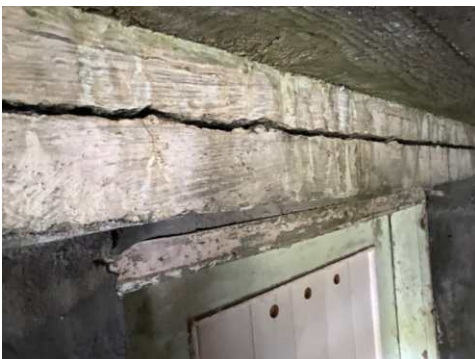
Sprekker i grunnmur i området ved khellerinngang.

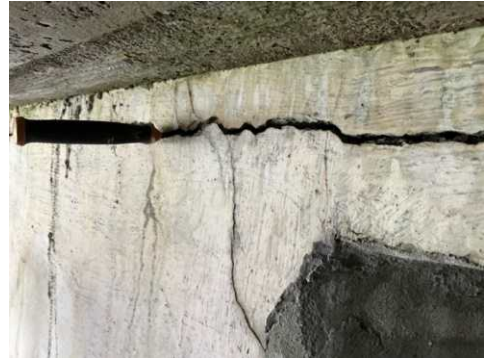
Dype sprekker i grunnmur ved overbygget kjellerinngang

- Påviste skader må utbedres.

Kostnadsestimat: 20 000 - 100 000

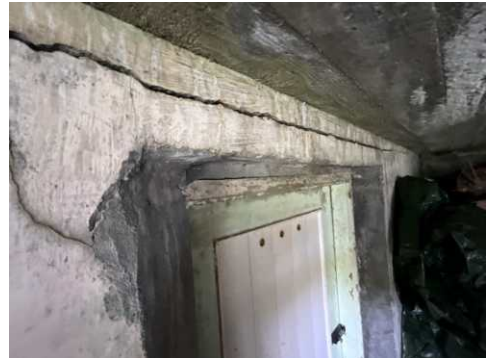
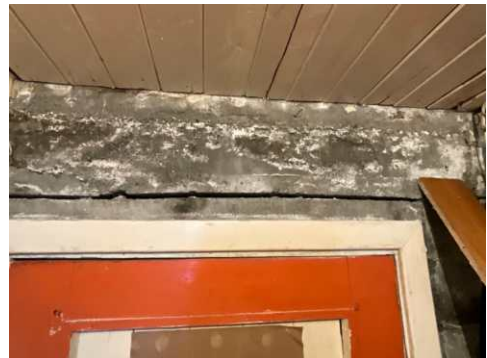
Saltutslag og sprekk i grunnmur, innside ved kjellerdør.

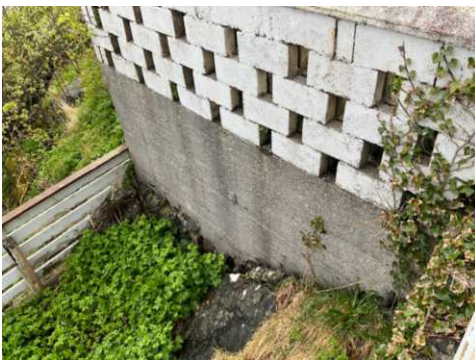
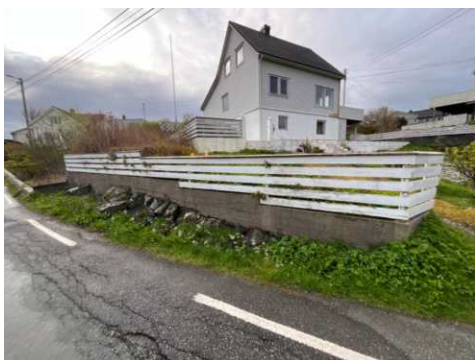
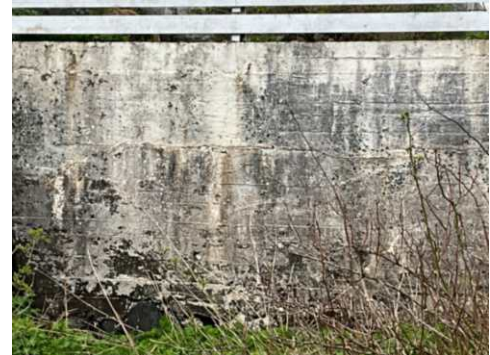
Forstøtningsmur fra byggeår: Sprekker i muren.

Anbefales å utbedre sprekk i forstøtningsmur (ses på som løpende vedlikehold), og montere rekkverk.
