# Tilstandsrapport

Boligbygg med flere boenheter

St.Croix gate 11, 1604 FREDRIKSTAD

Befaringsdato: 20.03.2025

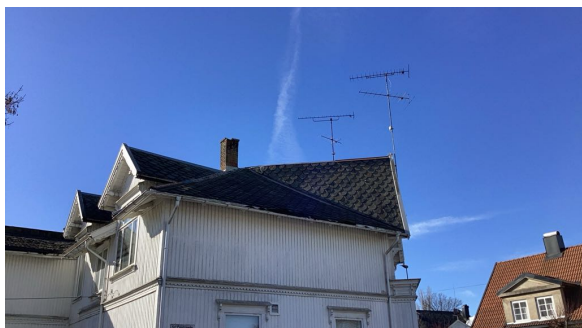
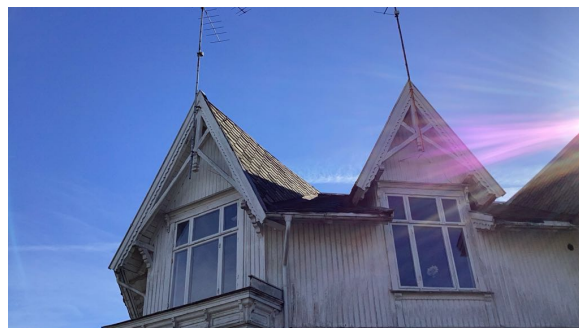
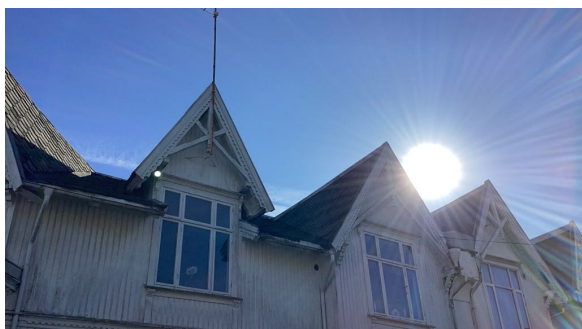
Siden taket (takkonstruksjon, takteking og skorstein) kun er observert fra bakkenivå, er vurderingen begrenset av dette. Det er ikke sikkerhetsmessig forsvarlig å bevege seg ut på taket eller observere fra stige. Selv om det ikke er avdekket skader under befaringen, betyr ikke dette at det ikke foreligger skader som en besiktigelse på taket kan avdekke. Vær oppmerksom på denne risikoen. En undersøkelse av taket kan utføres av en fagperson under tilstrekkelige sikkerhetsforhold.

- Tidspunkt for utskiftning av takteking nærmer seg.
- Tidspunkt for utskiftning av undertak nærmer seg.

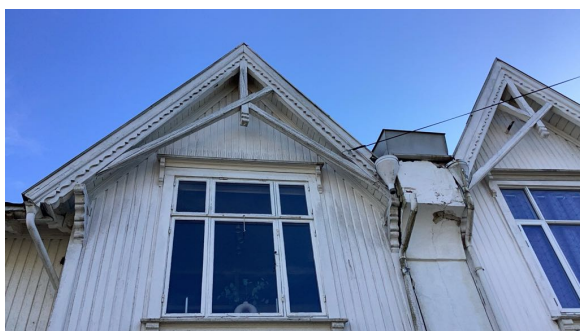
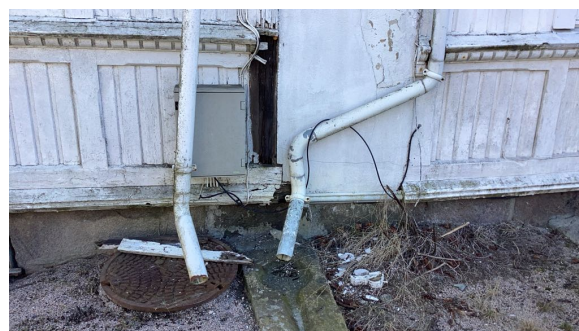
#### TG 3 Nedløp og beslag

Takrenner, nedløpsrør og beslag av stål.

- Det er ikke tilfredsstillende bortledning av vann fra taknedløp ved grunnmur.
- Mer enn halvparten av forventet brukstid er passert på renner/nedløp/beslag.
- Takrenner/nedløp har store lekkasjer.

Kostnadsestimatet er kun satt for den lokale utbedringen av TG3 avviket som i dette tilfellet gjelder store lekkasjer, ikke eventuelle følge tiltak som kan følge med og heller ikke eventuelle andre TG2 avvik som er nevnt under denne konstruksjonen

Det bør vurderes å montere snøfangere for å hindre risiko for snøras som kan medføre skade.

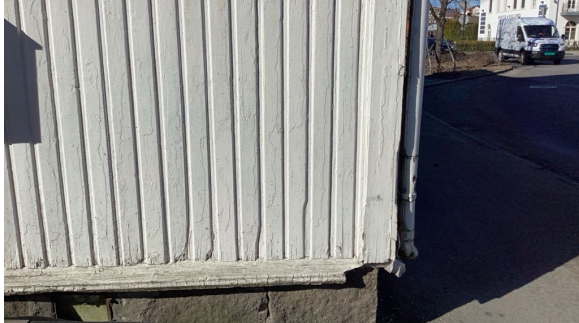
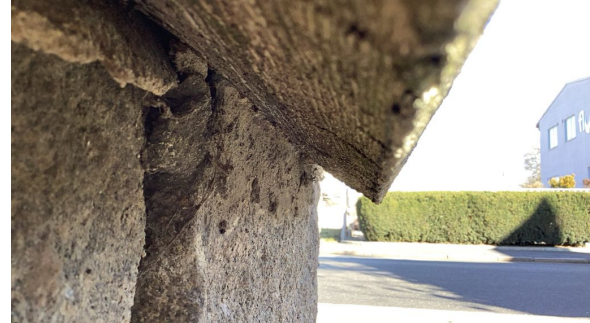
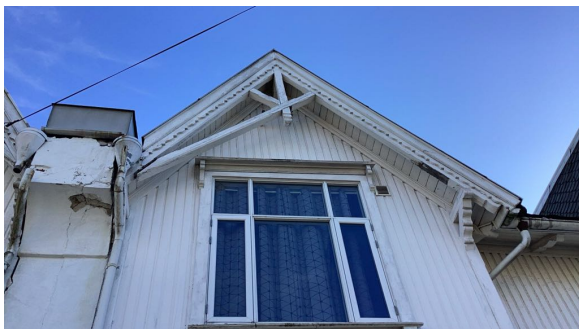
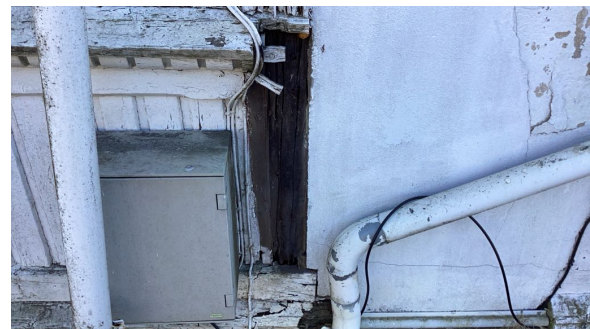
## TG2 Veggkonstruksjon

- Det er ingen eller liten lufting i nedre kant av kledning mot grunnmur.
- Det er påvist spredte råteskader i bordkledningen.

Skade i vegg.

På bakgrunn av ytterveggs tilstand, kan det ikke utelukke skade i vegg.

- Det bør foretas tiltak for å bedre lufting av kledningen.
- Råteskadet trekledning må skiftes ut.

Skade må utbedres for å hindre ytterligere skade.

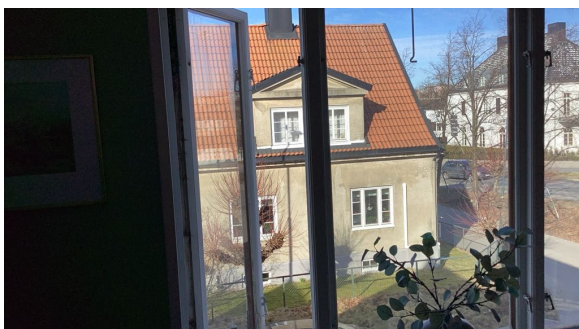
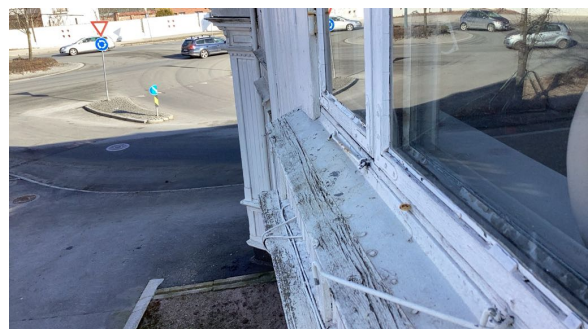
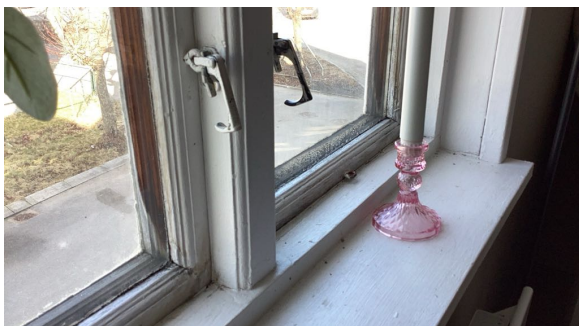
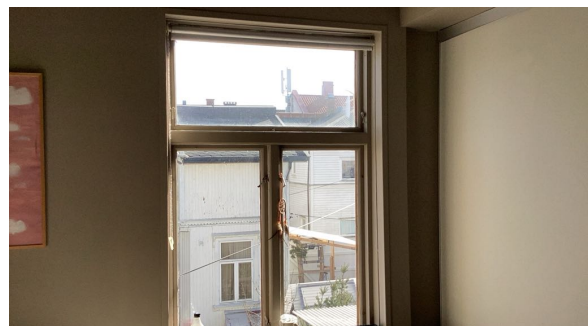
## TG 3 Vinduer

- Det er påvist at enkelte vinduer er vanskelig å åpne/lukke.
- Det er påvist tegn på innvendig kondensering av enkelte vindusglass.
- Det er påvist vinduer med fukt/råteskader.

- Vinduer må justeres.
- Kondensering på enkelte glass har medført fuktskader i treverk som kan medføre utskiftningsbehov av enkelte vinduer.
- Det må påregnes noe vedlikehold og at enkelte vinduer må skiftes ut.
- Vinduer med råteskader må erstattes med nye.

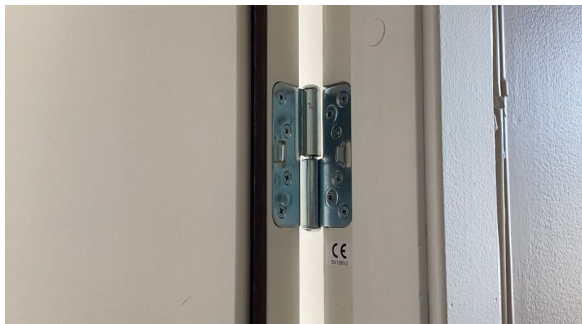
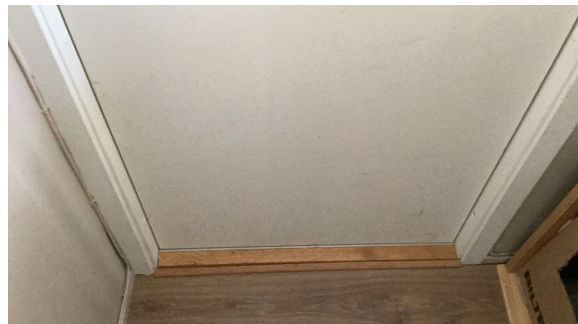
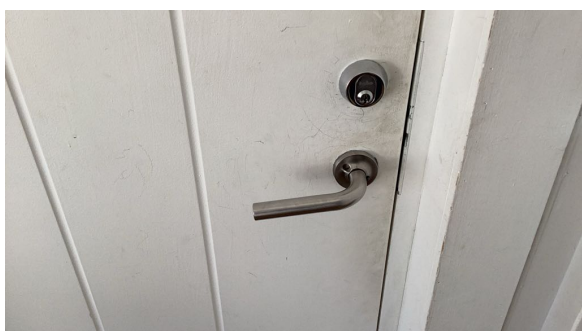
## Dører

- Det er avvik:

Håndtak må utbedres.

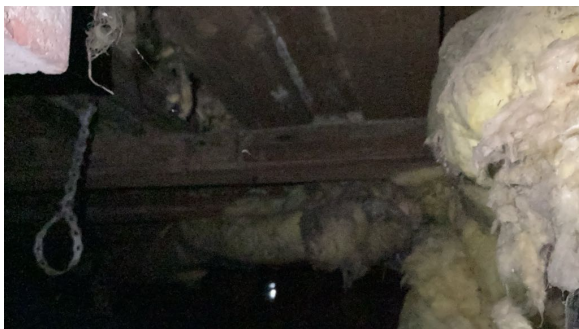
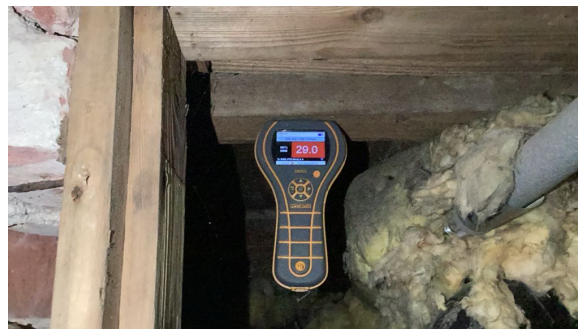
- Det er ikke adkomst til deler av krypkjelleren. Krypkjeller er kun vurdert i tilgjengelige deler. Krypkjeller regnes for å være en risikokonstruksjon som er utsatt for fukt- og råteskader i bunnsvill, trebjelkelaget og andre tilstøtende konstruksjoner, på grunn av fuktighet fra grunnen og kondensering ved temperaturforskjeller. Selv om det ikke er avdekket tegn på skader, betyr ikke dette nødvendigvis at det ikke foreligger skader i eller i forbindelse med krypkjelleren.
- Det er påvist skader på konstruksjoner i krypkjeller som er forårsaket av råde eller sopp.
- Det er manglende fuktsperre på bakken.

Det er målt høye fuktverdier i bjelkelag.

Kostnadsestimatet er kun satt for den lokale utbedringen av TG3 avviket som i dette tilfellet gjelder lokal synlig skade på konstruksjonen, ikke eventuelle følge tiltak som kan følge med og heller ikke eventuelle andre TG2 avvik som er nevnt under denne konstruksjonen

- Gjennomføre ytterligere undersøkelser og foreta utbedring av skade.
- Skadet treverk må skiftes.
- Konstruksjonene må sikres mot råde, sopp og skadedyr.
- Vær oppmerksom på denne risikoen, overvåk tilstanden og undersøk dette nærmere, helst med hjelp av en fagkyndig.
- Fuktsperre på bakken bør etableres.

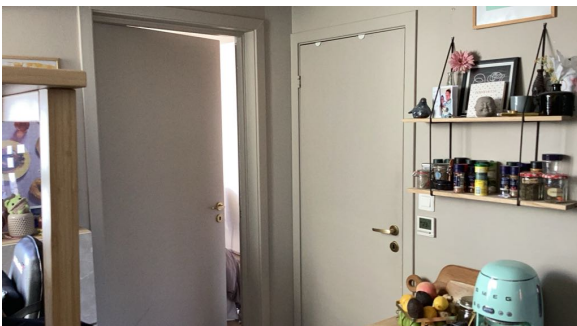
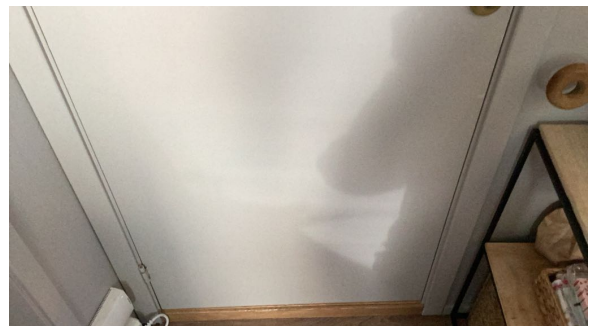
## Innvendige dører

- Det er påvist avvik som tilsier at det bør foretas tiltak på enkelte dører.

- Enkelte dører må justeres.
- Det bør foretas tiltak på enkelte dører.

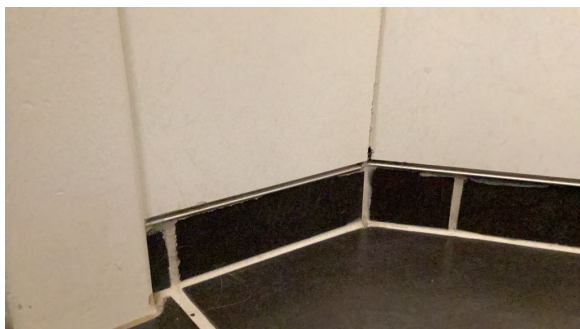
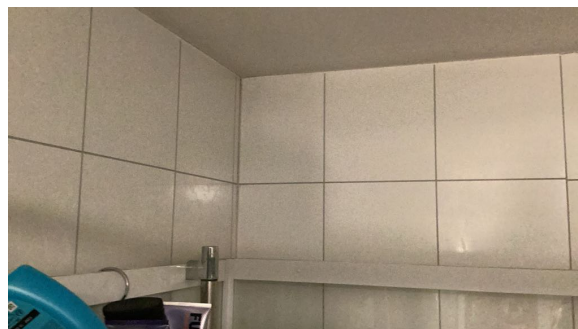
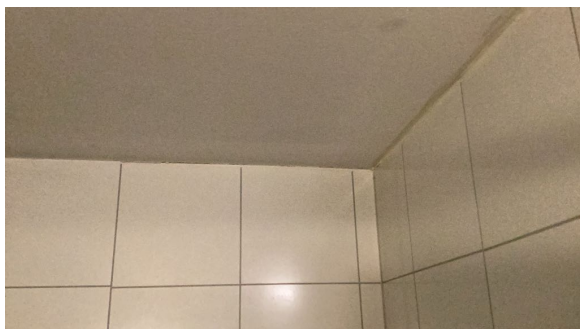
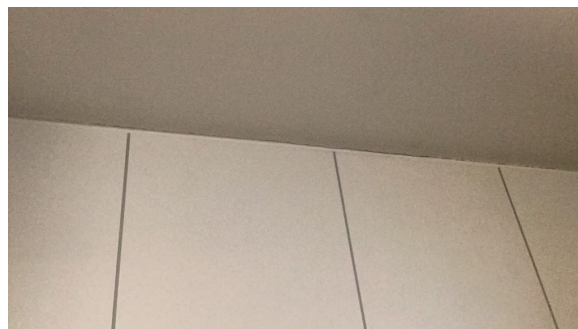
Sprekker i fuger opp mot tak og merker i tak.  
Glipper/manglende fug mellom våtroplate og stållist.  
Manglende stållist i hjørner.  
Deler av vegger er ikke tilgjengelig for inspeksjon.

Det må gjøres tiltak for å lukke avvikene.  
Ytterligere undersøkelse.  
Vedlikehold.

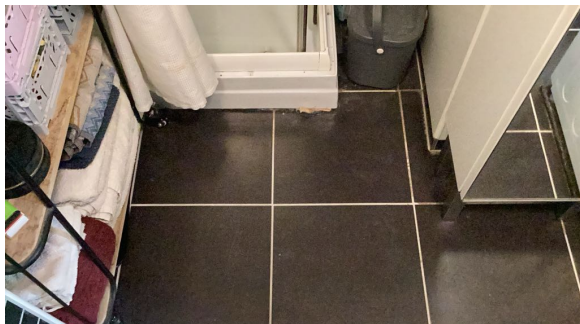
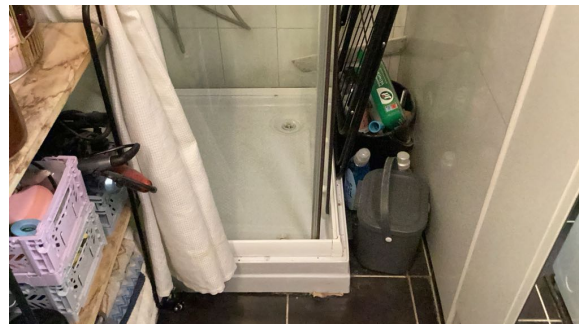
### TG 3 Overflater Gulv

Det er lokalisert noe hullyd, men flisene viker å sitte godt. Ingen riss i fuger. Straktiltak ikke nødvendig.

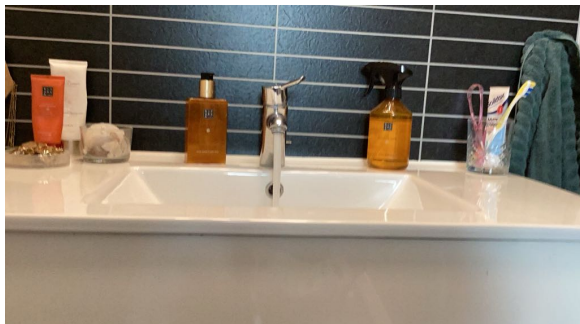
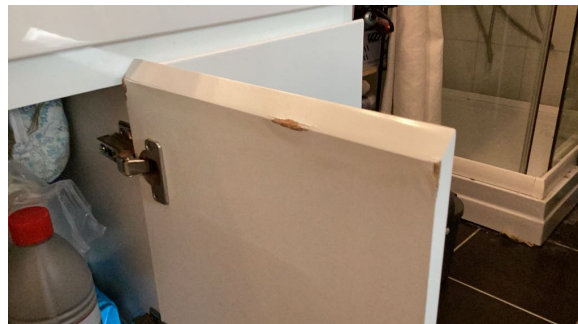
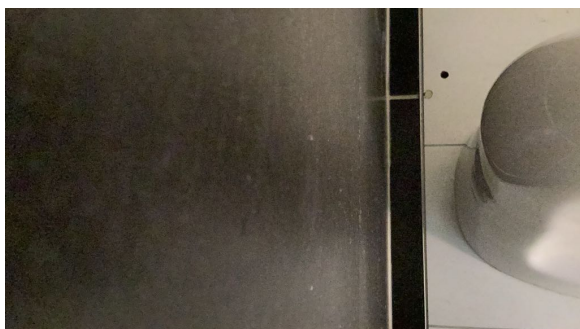
### TG 2 Sluk, membran og tettesjikt

- Det er ikke påvist tilfredsstillende løsning for å synliggjøre lekkasje fra innebygget sistene.
- Det er påvist skader på innredning.

Synlig hull i vegg bak toalett, men dette står for høyt og det er usikkert om dette er ment for synliggjøring av lekkasjevann.

- Det må gjennomføres ytterligere undersøkelser.
- Lokal utbedring må utføres.

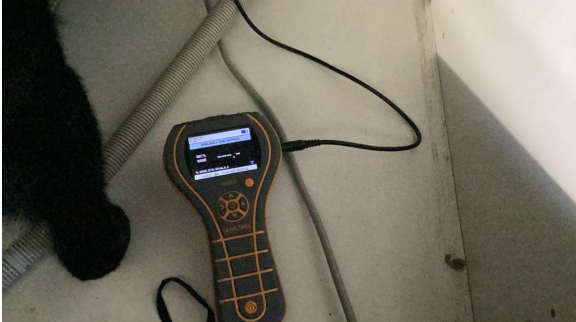
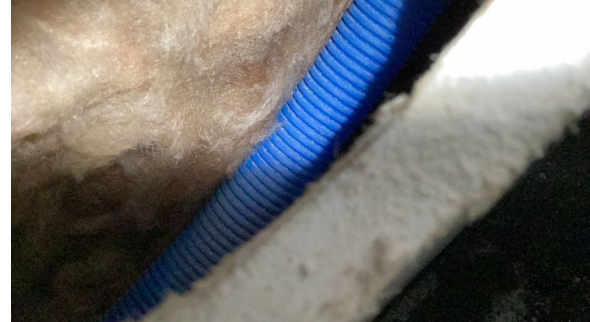
## TG 0 Tilliggende konstruksjoner våtrom

Hulltaking er foretatt uten å påvise unormale forhold.  
Hulltaking er foretatt ved/i kjøkken.  
Fuktkvotemåling (vekt%) i konstruksjonen ble målt til under 6.

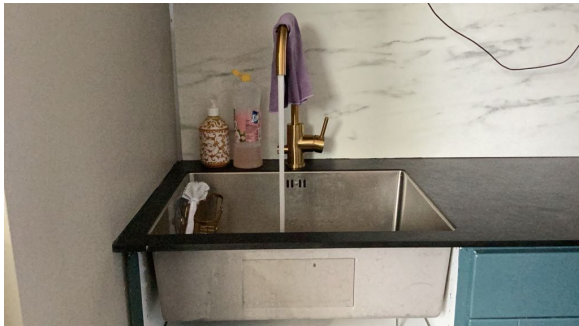
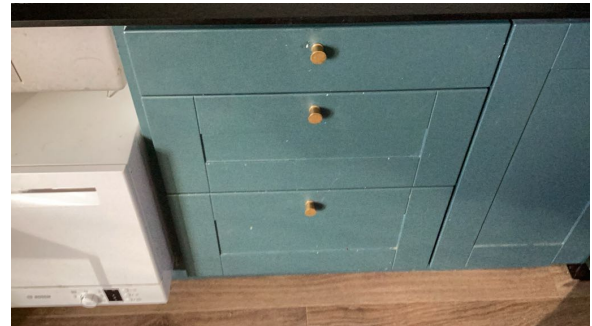
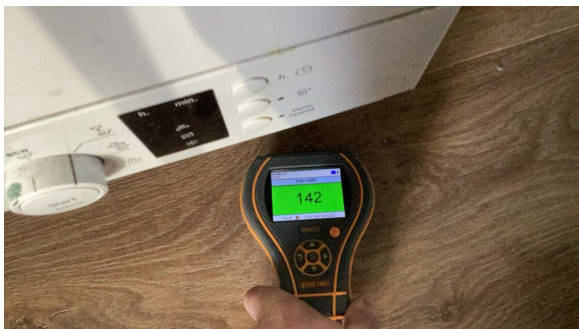
- Det er påvist at overflater har noe skader.

Justering og utbedringer.

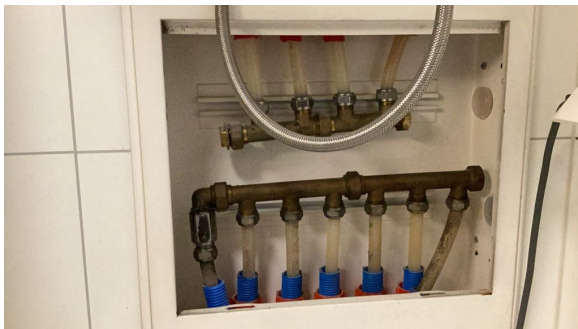
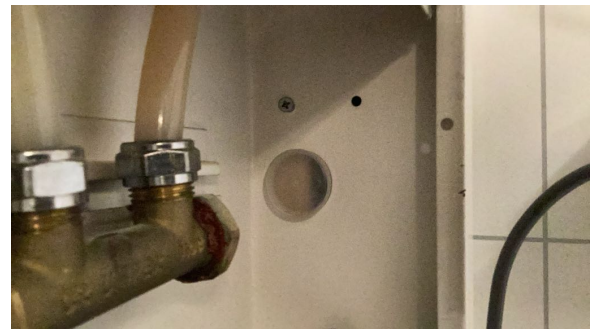
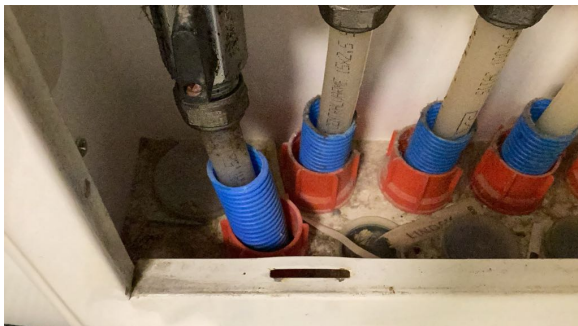
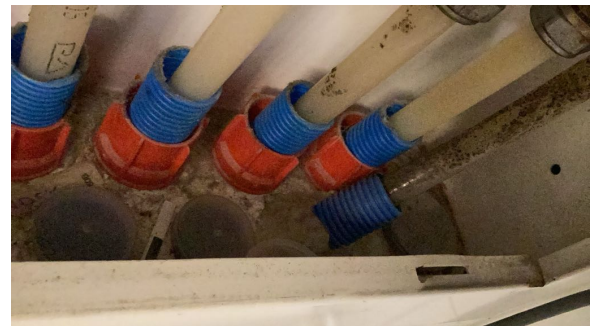
### TG 3 Vannledninger

Rust på rørskap.

Kostnadsestimatet er kun satt for den lokale utbedringen av TG3 avviket som i dette tilfellet gjelder manglende avløp til rom med sluk, ikke eventuelle følge tiltak som kan følge med og heller ikke eventuelle andre TG2 avvik som er nevnt under denne konstruksjonen

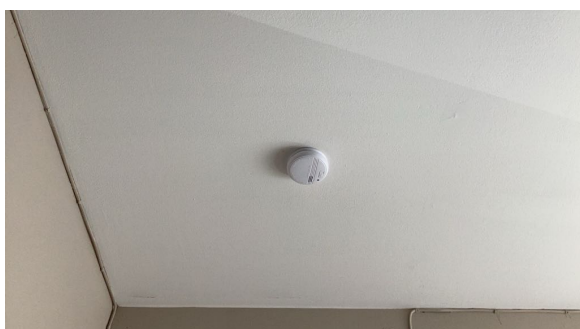
## TG 3 Branntekniske forhold

1. Er det mangler for brannslukningsutstyr i boligen iht. forskriftskrav på søknadstidspunktet, men minst Byggeforskrift 1985?  
**Ja**
2. Er det skader på brannslukningsutstyr eller er apparatet eldre enn 10 år?  
**Nei**
3. Er det mangler på røykvarsler i boligen iht. forskriftskrav på søknadstidspunktet, men minst Byggeforskrift 1985?  
**Nei**
4. Er det skader på røykvarslere?  
**Nei**

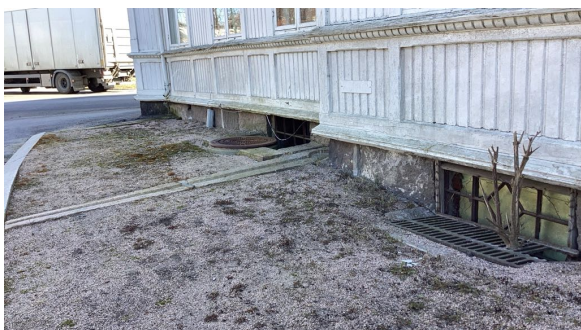
## TG 3 Fuktsikring og drenering

Alder, utførelse og tilstand på drenering/fuktsikring er ukjent.

- Det mangler, eller på grunn av alder er det sannsynlig at det mangler, utvendig fuktsikring av grunnmuren ved kjeller/underetasje.
- Dreneringen er utilstrekkelig og har idag begrenset effekt.

- Grunnmuren har sprekkdannelser.

- Påviste skader må utbedres.

Anbefaler å følge med videre utvikling.

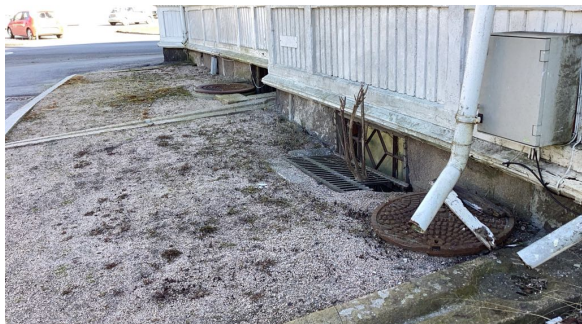
## TG 3 Terrengforhold

- Det er avvik:
