# Tilstandsrapport

Boligbygg med flere boenheter

Enerveien 4, 1812 ASKIM

Befaringsdato: 03.06.2025

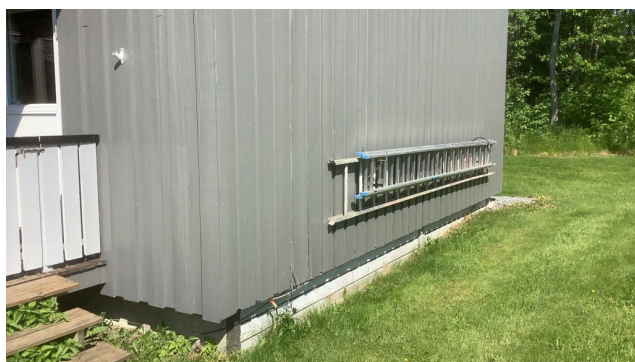
Manglende utlufning i kledningen kan føre til at fukt blir stående lenger i kledningen, og kan føre til råteskader. Manglende musebånd kan føre til at mus/skadedyr kommer letter inn i konstruksjonen.

Manglene bør utbedres.

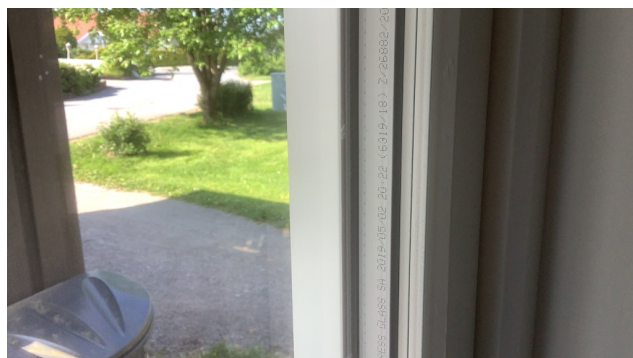
### ! TG 2 Dører

- Karmene i dører er værslitte utvendig og det er sprekker i treverket.

Slitte overflater kan føre til oppsug av vann, og råteskader.

- Det må påregnes noe vedlikehold og at enkelte dører må skiftes ut.

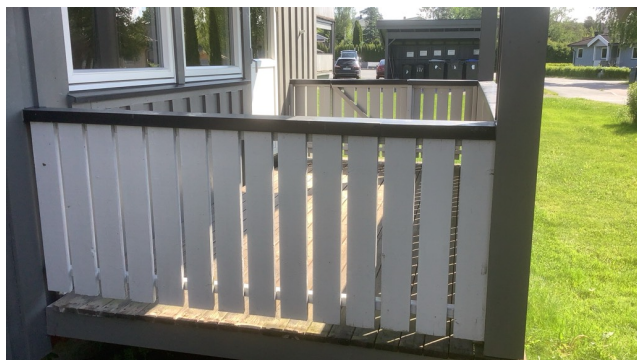
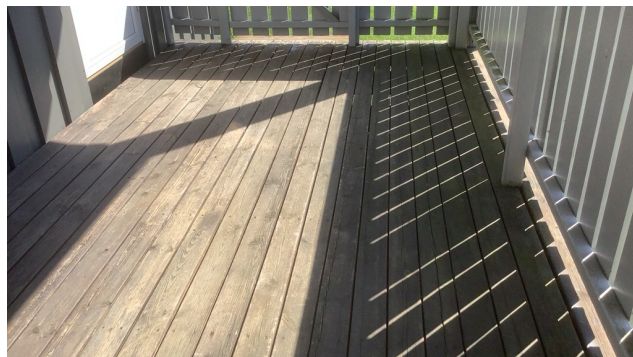
## ! TG 2 Balkonger, terrasser og rom under balkonger

Slitte overflater kan føre til at trevirket trekker mer vann noe som kan føre til fukt- og råteskader.  
Overflatene bør behandles.

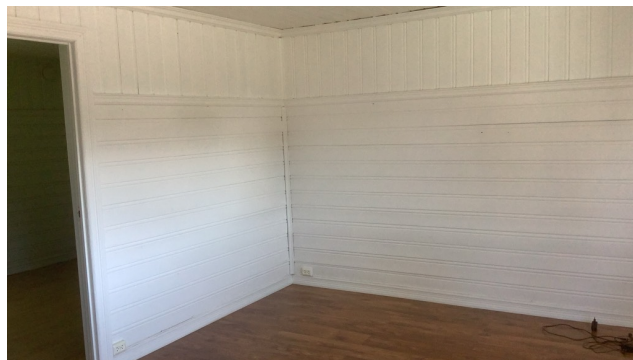
### ! TG 2 Overflater

Flere av overflatene har behov for overflatebehandling, og noen må eventuelt byttes ut.

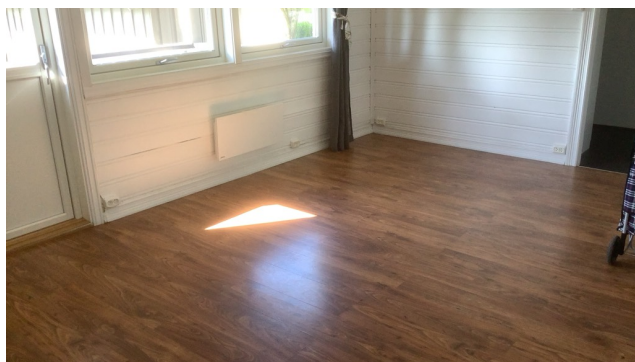
### ! TG 3 Etasjeskille/gulv mot grunn

- Målt høydeforskjell på over 30 mm gjennom hele rommet. Tilstandsgrad 3 gis med bakgrunn i standardens krav til godkjente måleavvik.
- Det er målt ca 75 mm høydeforskjell i stuen. Dette kan tyde på setninger i bygget.

For å se om disse er stabile, må det eventuelt foretas en måling over tid.

**Kostnadsestimat: 50 000 - 100 000**

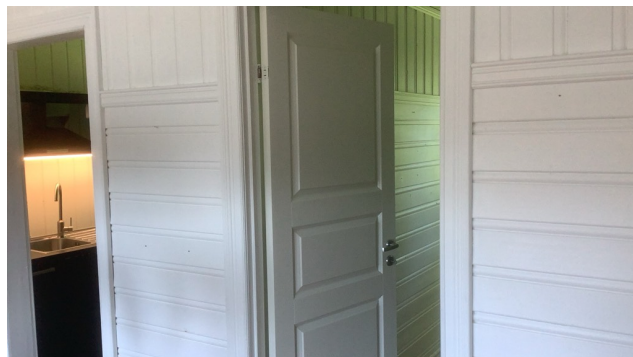
Dørblad som tar i karmen vil bli raskere slitt.

Døren bør justeres.

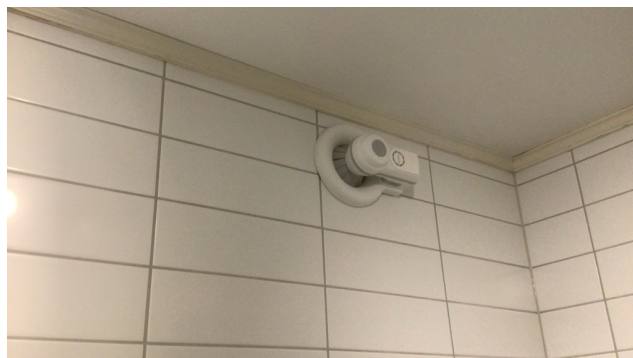
Manglende tilluft kan føre til at luft ikke blir byttet ut, og til fuktproblemer.

Luftespalte bør monteres i dør.

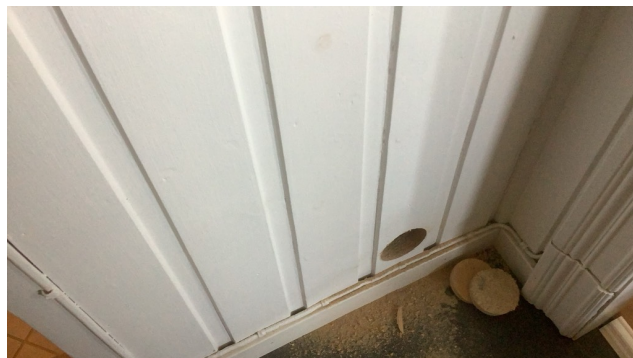
### ! TG 1 Tilliggende konstruksjoner våtrom

Det ble boret 73 mm hull bak dusjhjørnet, og ikke målt unormale fuktverdier i vegg.

Det er kun foretatt en stikk-kontroll på hulltakingen, og det kan ikke garanteres at det kan være fukt andre steder.

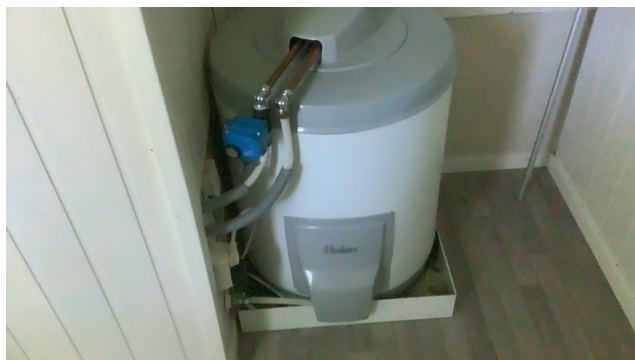
## ! TG 2 Varmtvannstank

Varmtvannstanken er plassert i den ene boden, og står i kar.  
Det er avrenning fra sikkerhetsventilen til bad.

- Det bør etableres tilfredsstillende el-tilkobling etter gjeldende forskrift.

Direkte el-tilkobling bør utføres.
