# Tilstandsrapport

Fritidsbolig

Skjellumåsen 31, 1622 GRESSVIK

Befaringsdato: 02.05.2025

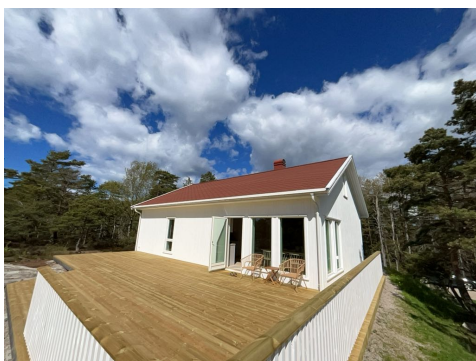
### ! TG 3 Nedløp og beslag

Takrenner og nedløp av plastbelagt stål.

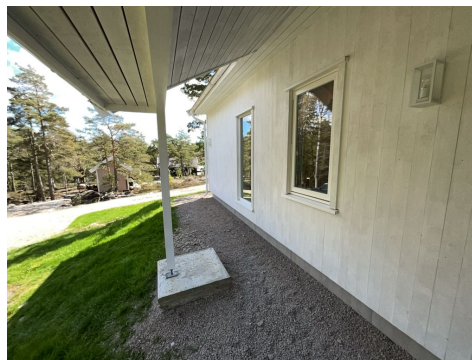
### ! TG 1 Veggkonstruksjon

Stående kledning med not og fjør, men uttrykk som låvepanel. Lufting og musebånd bak kledningen.

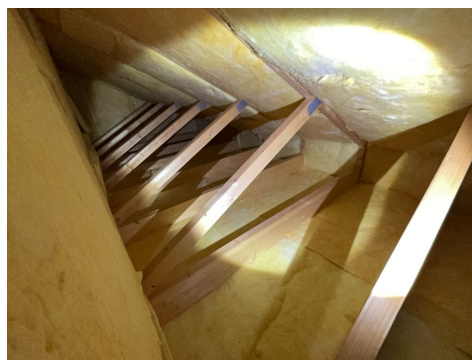
### ! TG 1 Takkonstruksjon/Loft

I følge eier er dampsperran ført fra yttervegg i første etasje og ut i himling første etasje. Videre opp på kneveggen og himling i hemsetasjen. Derfor ser man ingen dampsperre på kneloftet. Og det er viktig at det ikke slippes varm luft inn på loftet. Dørene må holdes lukket.

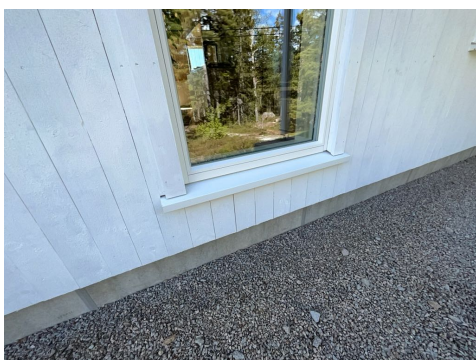
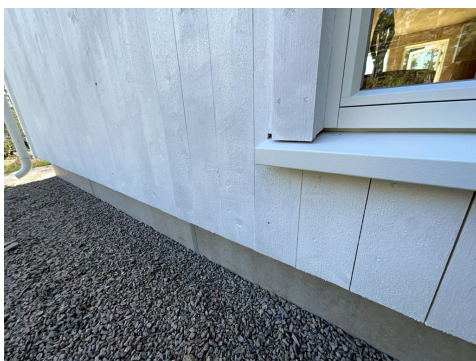
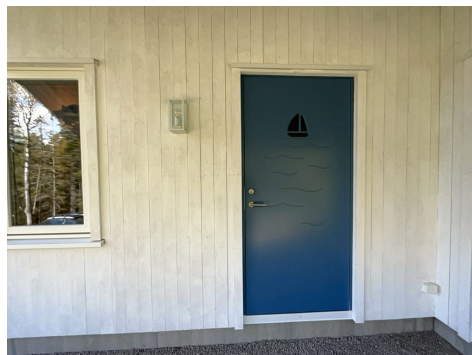
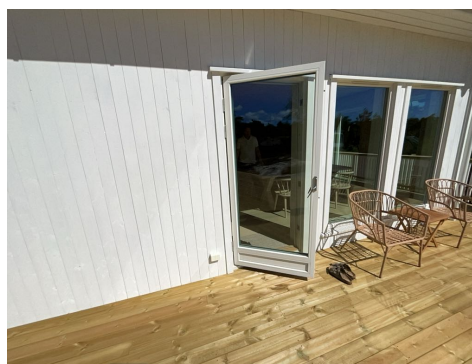
### ! TG 2 Vinduer

Aluminiumsbeslått trevinduer med 3 lags glass  
Glassene har soldemp for å begrense varmeinnslipp.

- Det er påvist avvik rundt innsettsdetaljer.

Ved slagregn kan vann trenge inn bak kledningen, Vannet skal normalt tørke ut mellom vindsperre og kledning. Men kan over tid føre til fuktskader på utsatte plasser.

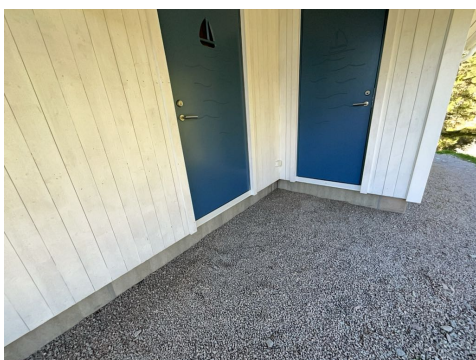
## ! TG IU Utvendige trapper

Høye trinn opp til ytterdør og boddør.  
Utearealene bør fylles på.

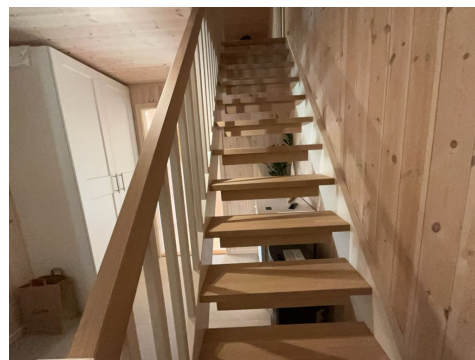
## ! TG 2 Innvendige trapper

Lakkerte trinn med malte vanger og rekkverk.

- Håndløper må monteres på vegg for å tilfredsstille krav på byggetidspunktet.

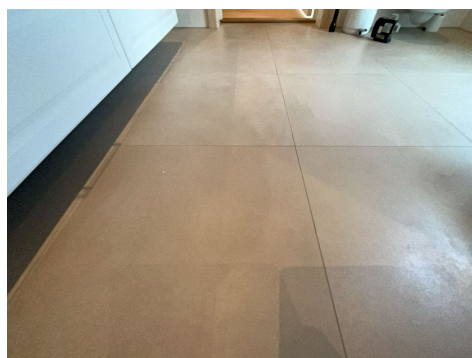
## ! TG 2 Sluk, membran og tettesjikt

Ettersom badet har store fliser er gulvet støpt mer eller mindre i vater. Med lokalt fall rundt sluk. Total høyde fra topp sluk til topp membran ved terskel er ivaretatt med omtrent 25 mm høydeforskjell. I tillegg heter det seg at ved flatt gulv mot dør, skal det være en høyde på membran ved terskel på minimum 15 mm. Dette for at eventuelt lekkasjevann som strømmes mot terskel skal returene mot sluk uten å flomme over terskel. Ved terskel er membran løftet 7-8 mm og er med det mindre enn kravet på 15 mm.

Membran er synlig under terskel og kan forlenges/skjøtes. Det er ved eventuell lekkasje at dette kan få konsekvens dersom vann kommer over membran ved terskel og ut i nærliggende konstruksjoner.

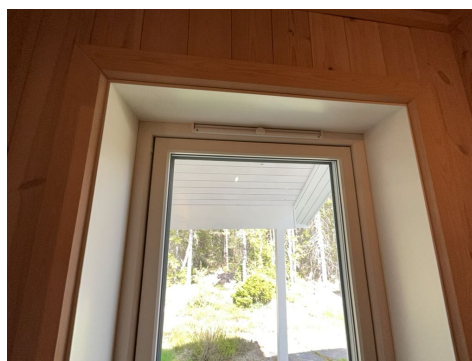
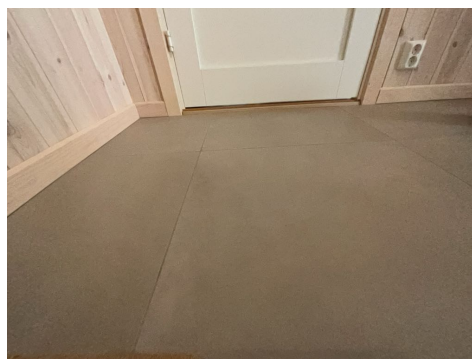
### ! TG 1 Sanitærutstyr og innredning

Behovet for vifte øker etter bruk.

- Elektrisk avtrekksvifte bør monteres for å lukke avviket.
