# Tilstandsrapport

Rekkehus

Terneveien 7 C, 1711 SARPSBORG

Befaringsdato: 11.02.2025

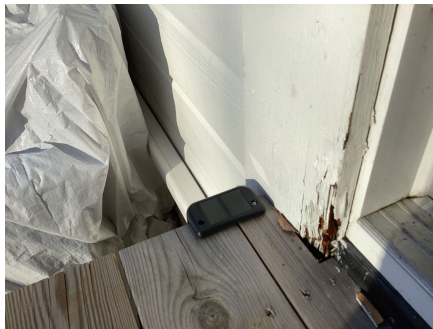
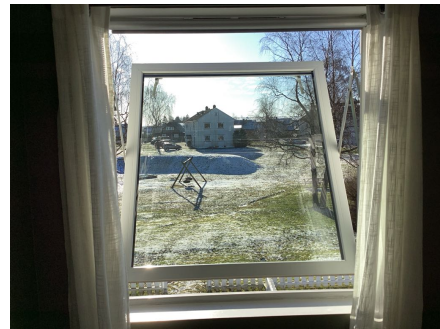
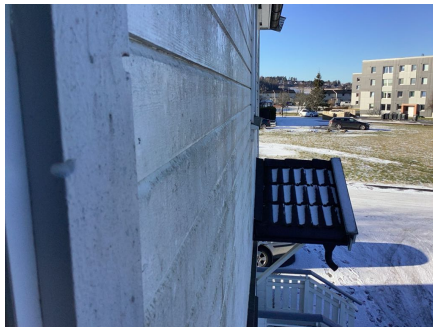
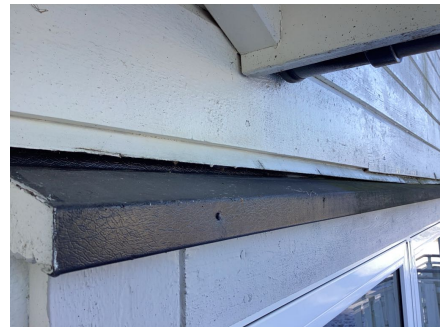
Manglende lufting av kledning kan føre til fukt, råteskader og redusert levetid for fasaden.  
Vedlikehold.

Råteskadet kledning må skiftes.

Avstand til beslag må økes.

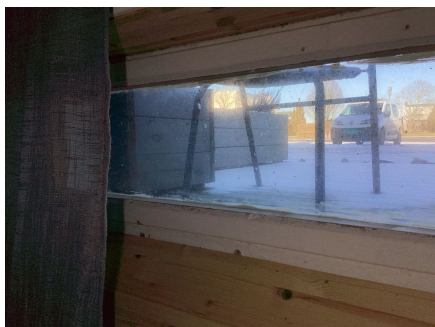
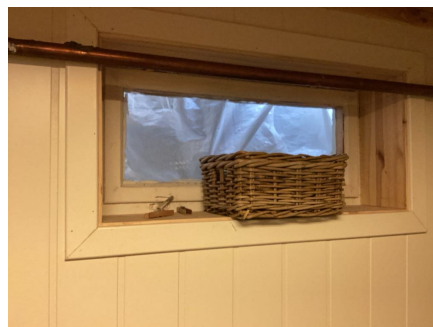
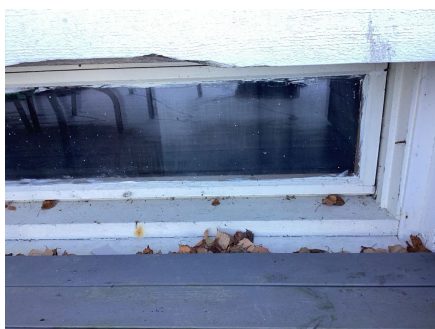
## TG 2 Vinduer i kjeller

Det er ikke montert vannbrettbeslag på vinduer i kjeller/underetasje, noe som øker risikoen for fuktinntrengning i veggen. Elde og slitasje.

Monteringsfugen mellom bunnkarmen og veggen er spesielt utsatt for værpåkjenning. Under vinduet bør det derfor monteres et beslag eller en plate som beskytter veggen nedenfor mot vanninntrengning. Hvis vinduet ligger utsatt til for slagregn, er det helt nødvendig å montere sålbenkbeslag. Bolig med gamle vinduer kan opp mot 40 prosent av varmen forsvinne ut gjennom vinduene. Varmetapet kan ofte halveres ved å bytte ut de gamle vinduene med moderne vinduer. Vedlikehold/utskiftning.

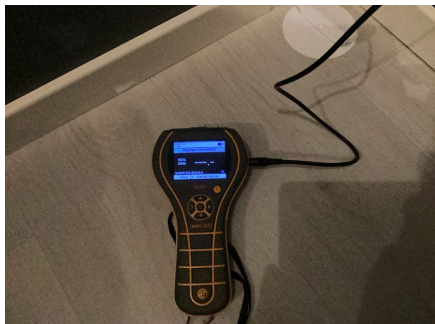
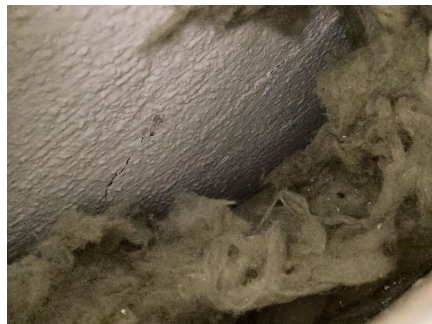
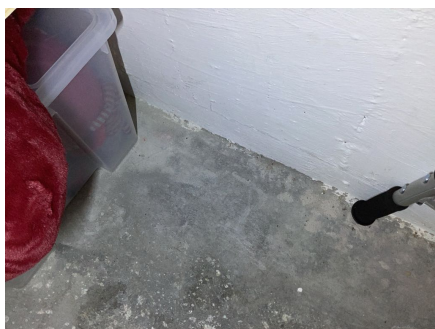
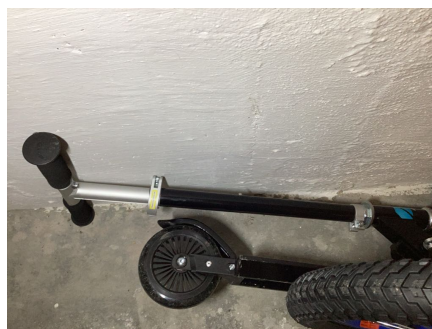
## TG 2 Rom Under Terreng

Hulltaking er foretatt og det er påvist avvik i konstruksjonen.

Hulltaking er foretatt ved/i kjellerstue. Fuktkvotemåling (vekt%) i konstruksjonen ble målt til under 6.

Det gjøres oppmerksom på at innkledning av murkonstruksjoner under terrengnivå alltid er å betraktes som en risikokonstruksjon med fare for magasinering av fukt.

Det er viktig å ha mest mulig åpne mur konstruksjoner, samt at ting og gjenstander som kan ta skade bør ikke lagres i direkte kontrakt med underlaget. For å lukke avvik må det iverksettes tiltak med fuktsikring.

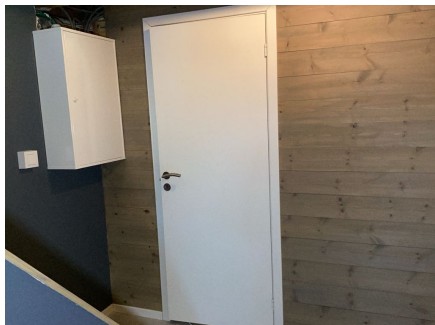
## TG 2 Innvendige dører

- Det er påvist avvik som tilsier at det bør foretas tiltak på enkelte dører.

- Enkelte dører må justeres.

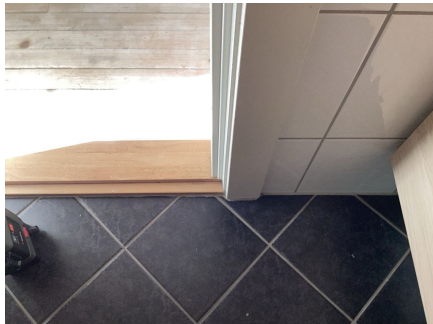
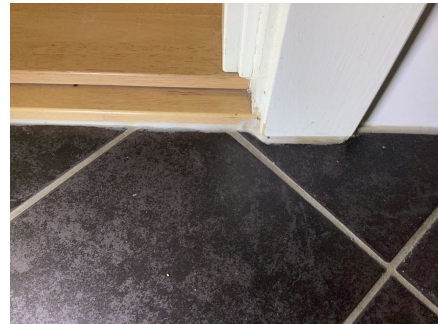
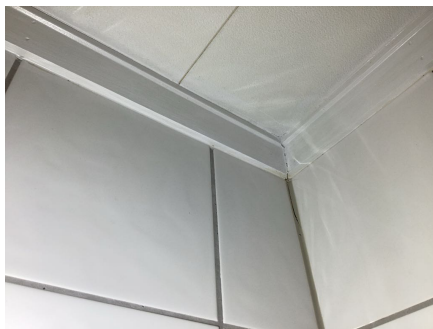
- Det er påvist at flisfuger har riss/sprekker.
- Det er vindu/dør med ikke fuktbestandige materialer i våtsonen (ved vask, dusj, badekar, osv.), løsningen eller byggematerialet er uegnet

- Fuger bør skiftes ut.
- Uegnede materialer må fuktbeskyttes/utskiftes.

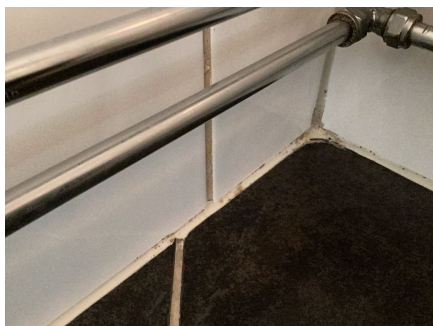
### Overflater Gulv

- Det er påvist at flisfuger har riss/sprekker.
- Det er påvist avvik på varmekilde.

- Det må gjøres tiltak på varmekilde.
- Fuger bør skiftes ut.

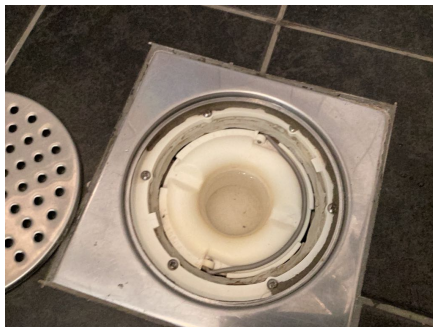
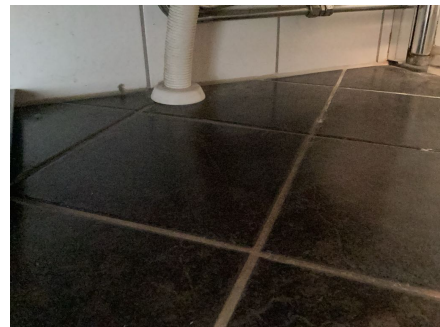
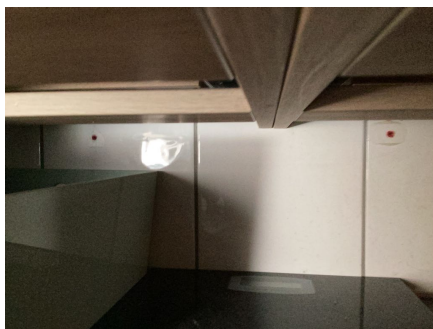
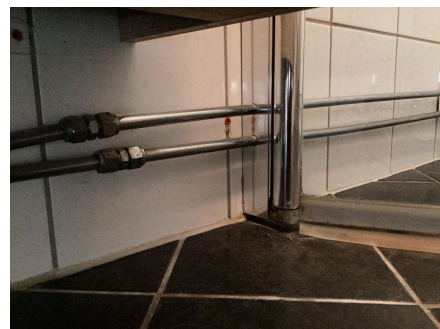
### Sluk, membran og tettesjikt

Membran ligger skjult under fliser og tilstand kan ikke avdekkes uten inngripen i konstruksjonene. Ingen dokumentasjon på selve utførelsen foreligger. Utførelsen med hensyn til bruk av slukmansjett og membran er uoversiktlig, og det kan følgelig derfor ikke sies at løsningen er fullgod og vannsikker mot lekkasjer.

Innhent dokumentasjon om mulig.

Skruehull må utbedres/tettes.

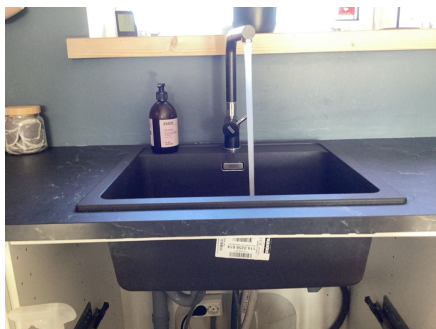
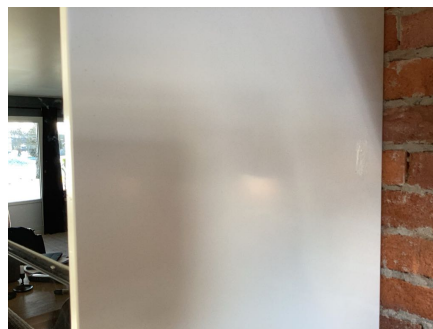
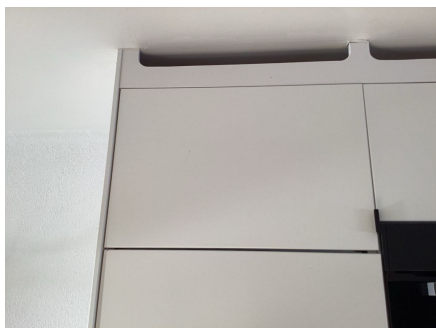
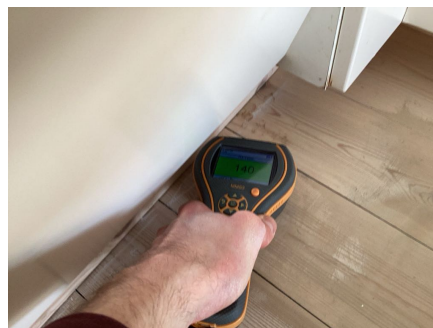
- Det er påvist at overflater har noe skader.

- Det må foretas lokal utbedring.

Justering.

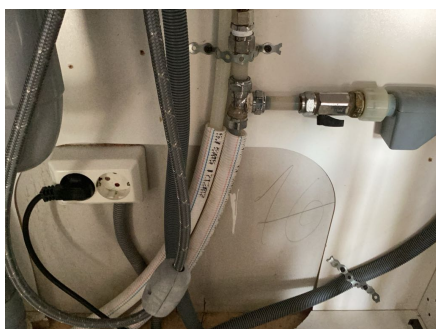
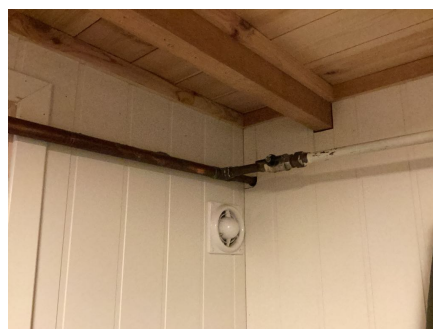
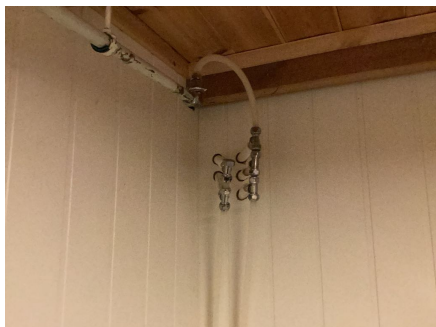
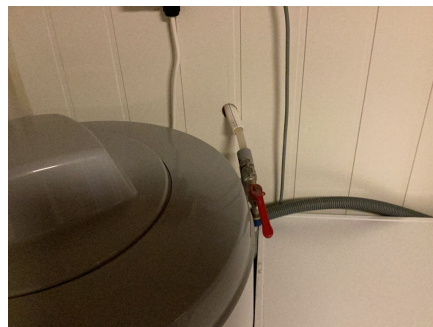
### TG 2 Vannledninger

Det er ikke behov for utbedringstiltak siden anlegget fungerer i dag, men ut ifra alder kan skader plutselig oppstå på eldre anlegg.

Det må gjøres tiltak for å lukke avviket.

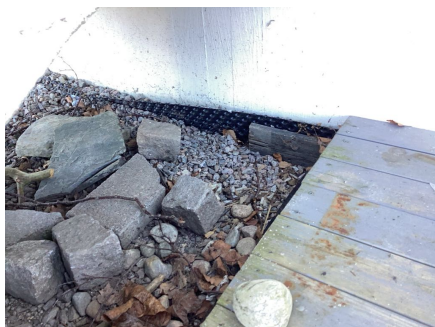
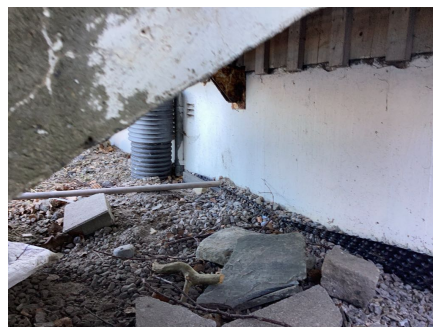
### Fuktsikring og drenering

Alder, utførelse og tilstand på drenering/fuktsikring er ukjent.

- Innhent dokumentasjon, om mulig.

Topplatt må monteres og grunnmursplast som går under terreng må utbedres.

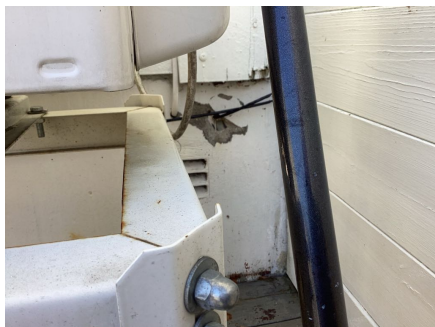
### Grunnmur og fundamenter

Avskalling og riss.

Lokal utbedring.

Anbefaler å følge med videre utvikling.
