Tilstandsrapport

Ordfører Karlsens vei 11 C, 1715 YVEN
-

Befaringsdato: 15.05.2025

Autorisert foretak: Witek AS

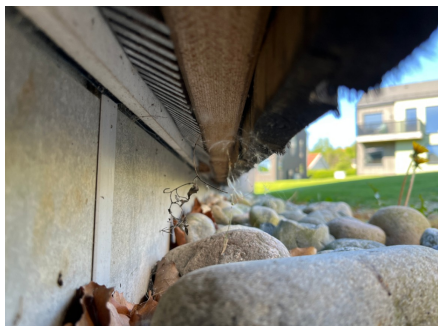
Veggkonstruksjon

- Bordkledning går stedvis nesten helt ned i terreng.

- Lokal utbedring bør foretas for å øke avstanden mellom terreng og bordkledning.

Alle kledningstyper bør avsluttes minst 0,3 m fra bakkenivå for å hindre oppfukning og nedsmussing av kledningen. Avstanden kan reduseres til 0,1 m dersom det er liten slagregns påkjenning, liten snøfonndannelse, takrenner på huset, godt takutstikk og hvis terrengflaten ikke fører til at det spruter fra jord eller vandammer.

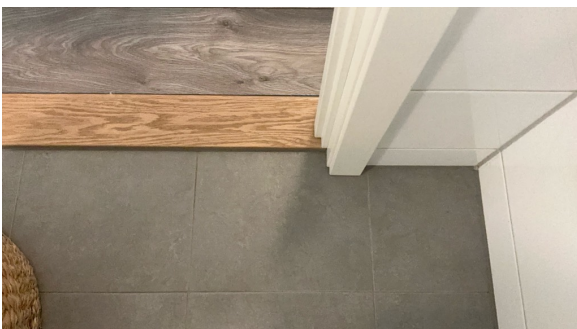
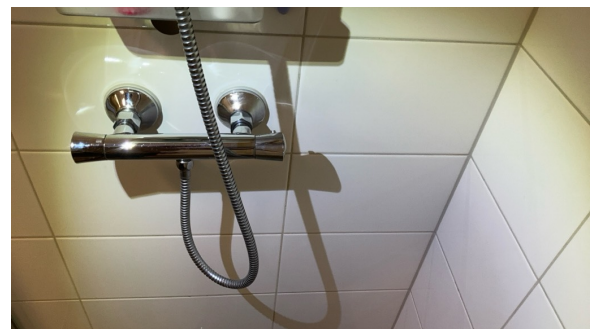
- Det er vindu/dør med ikke fuktbestandige materialer i våtsonen (ved vask, dusj, badekar, osv.), løsningen eller byggematerialet er uegnet.

- Uegnede materialer må fuktbeskyttes/utskiftes.

Lister bør heves for å hindre skader ved vannsøl.

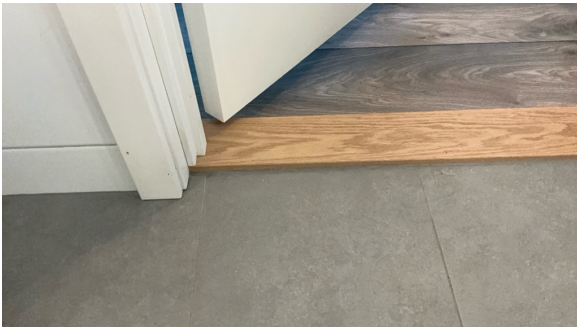
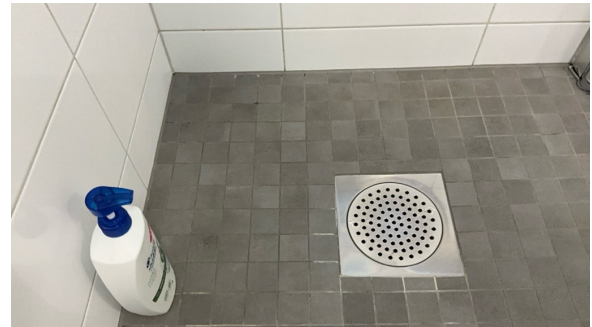
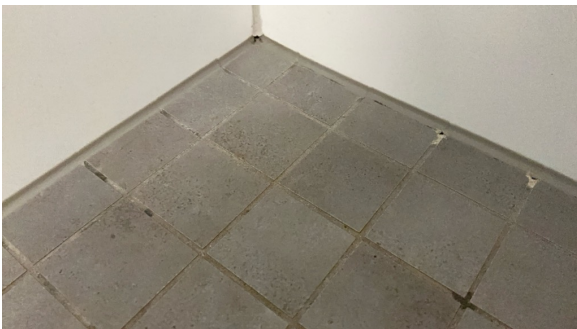
TE 2 Overflater Gulv

- Det er påvist avvik i fallforhold til sluk i forhold til krav i forskrift på byggetidspunktet.

Ikke 1:100 fall på gulv og ikke membrankant v/dør. Nedsvnk og lokalt fall i dusjsone.
Mindre sprekker og misfarging i mykfug i dusjsone.

Anbefaler membrankant ved terskel.

Skifte fug.

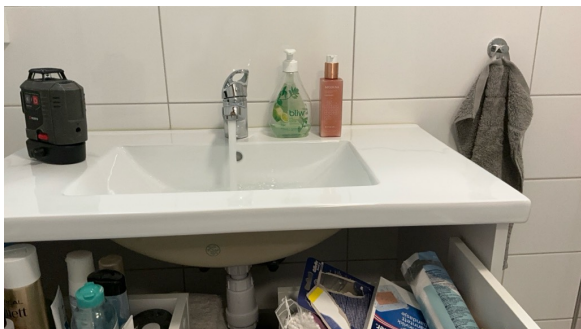
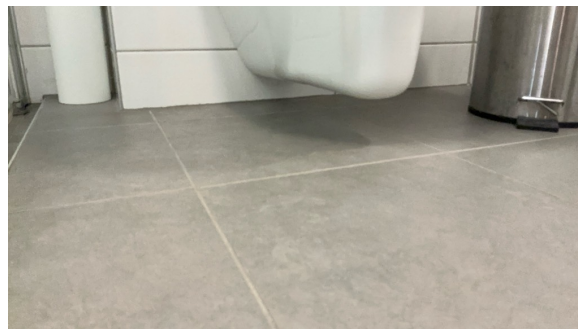
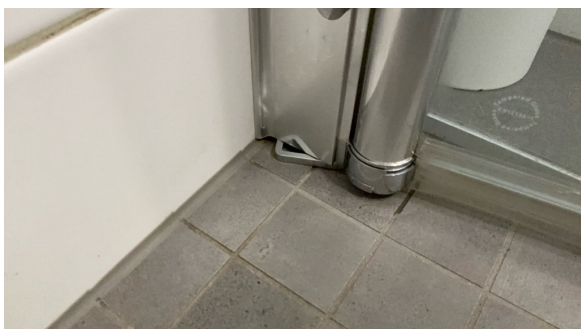
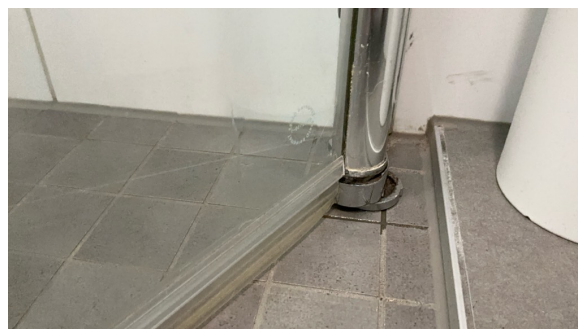
TE2 Sanitærutstyr og innredning

- Det er ikke påvist tilfredsstillende løsning for å synliggjøre lekkasje fra innebygget sisterner.

- Det må gjennomføres ytterligere undersøkelser.

Lokal utbedring.

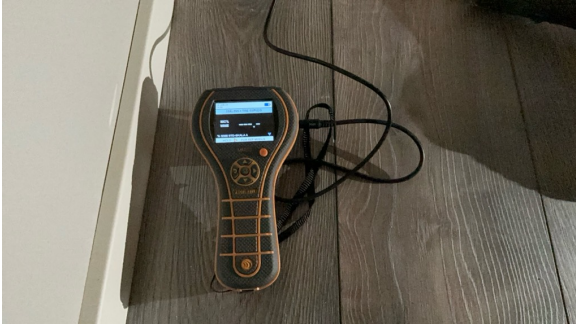
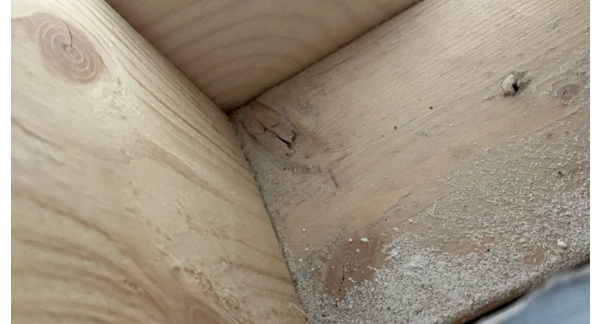
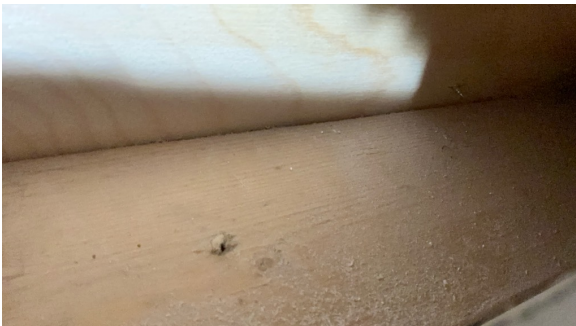
TG 0 Tilliggende konstruksjoner våtrom

Hulltaking er foretatt uten å påvise unormale forhold.
Hulltaking er foretatt ved/i soverom.
Fuktkvotemåling (vekt%) i konstruksjonen ble målt til under 6.

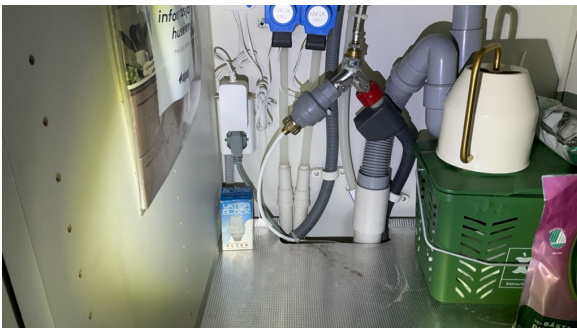
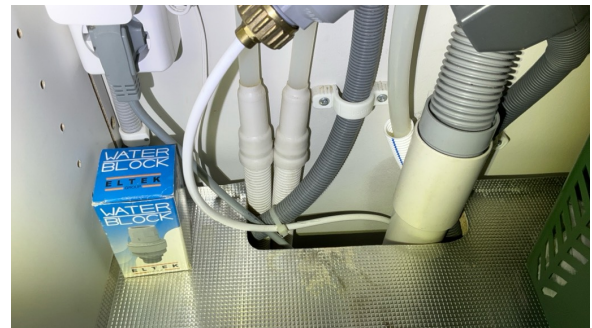
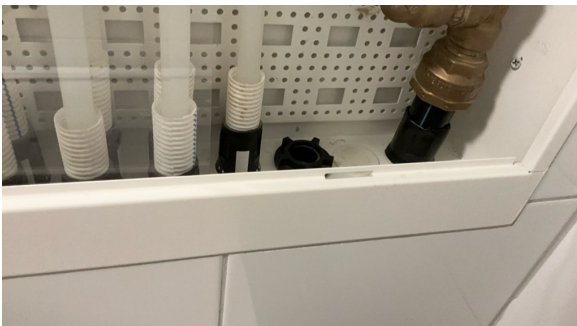
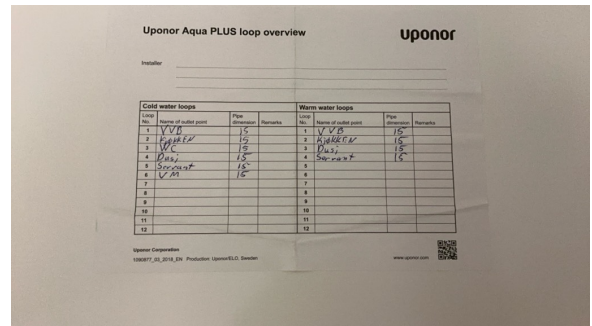
Et rør mangler endestopper, men denne går til utekran.

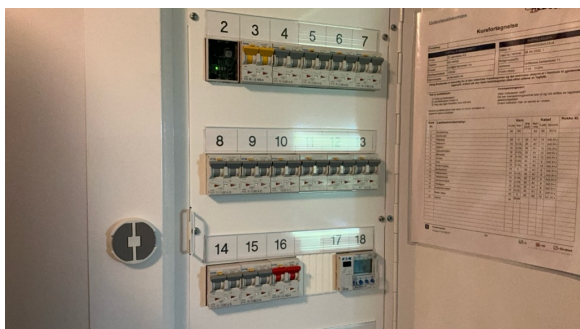
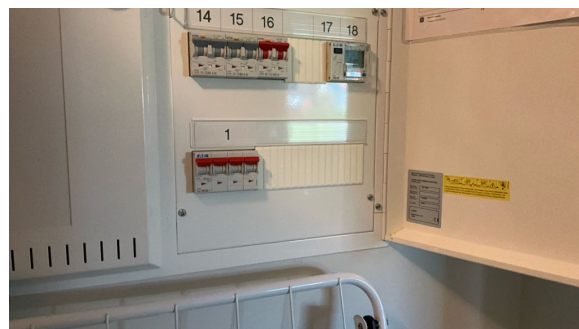
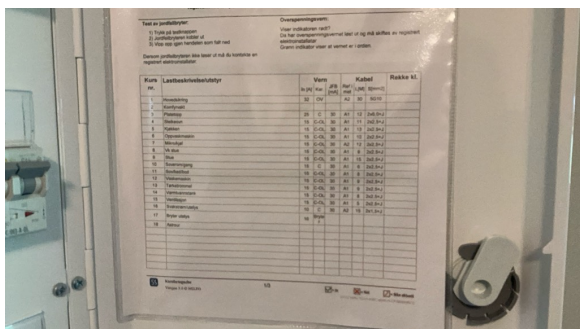
Tilstandsgraden kommer av at det ikke foreligger samsvarserklæring.

Anlegget er kun visuelt besiktiget. EL anlegget er ikke videre vurdert da dette ikke er takstingeniørens kompetanseområde. Det anbefales alltid eltakst ved tvil om funksjonalitet og kapasitet.
