# Tilstandsrapport

Boligbygg med flere boenheter

Glengsgata 8, 1707 SARPSBORG

Rapportdato: 12.05.2025

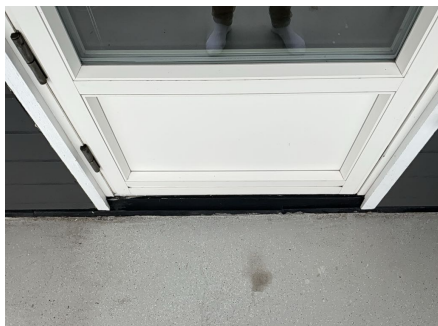
## TG 2 Balkonger, terrasser og rom under balkonger

Leiligheten er gjennomgående med utgang til balkong på begge sider. På gulvene er det malt epoxymaling, og det er rekkverk av stålkonstruksjon kledd med glassfasade.

Sprekk/riss i betongdekke.

Se eventuell utvikling.

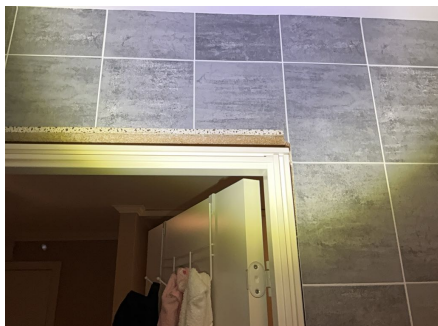
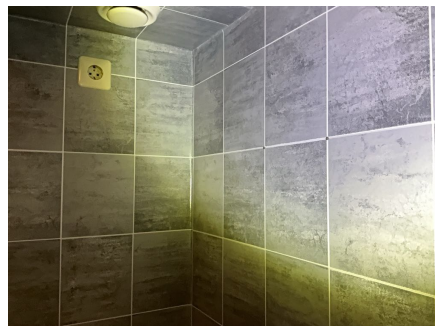
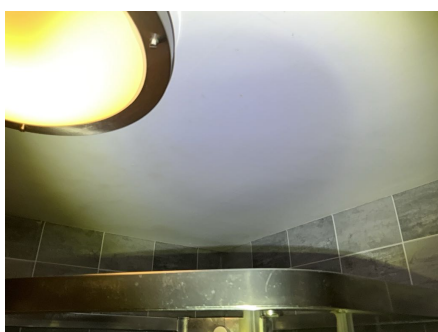
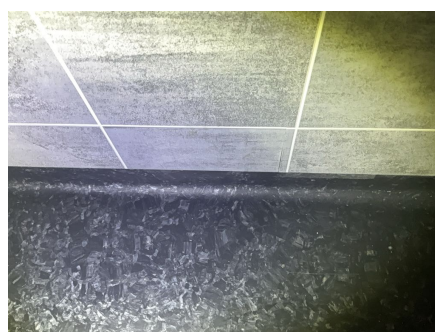
### TG 2 Overflater Gulv

- Det er påvist avvik i fallforhold til sluk i forhold til krav i forskrift på byggetidspunktet.

På bakgrunn av manglende oppbrett/utettheter i rørgjennomføring under servant, så kan vannet renne ut der ved en vannlekkasje.  
Manglende avslutning v/dør.

Det dusjes i dusjkabinett, noe som er bra og må fortsettes med.

Avslutning ved dør må utbedres.

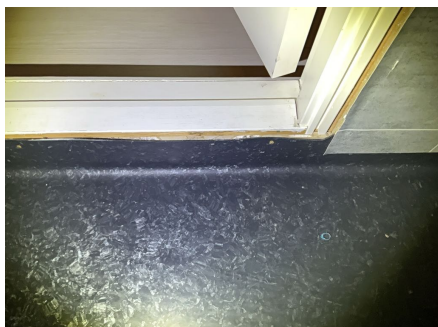
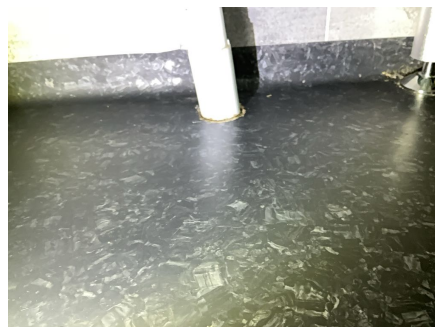
### TG 3 Sluk, membran og tettesjikt

Kostnadsestimatet er kun satt for den lokale utbedringen av TG3 avviket som i dette tilfellet gjelder utbedring v/rør, ikke eventuelle følge tiltak som kan følge med og heller ikke eventuelle andre TG2 avvik som er nevnt under denne konstruksjonen

**Kostnadsestimat: Under 10 000**

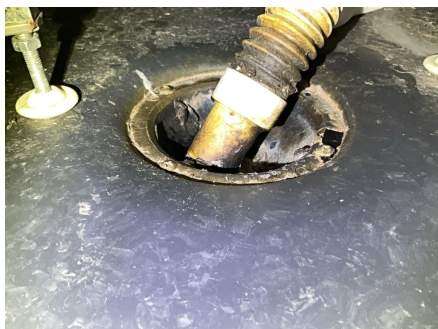
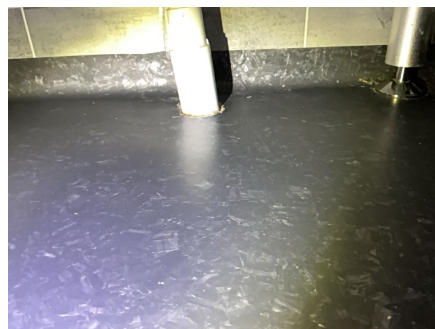
### TG 2 Sanitærutstyr og innredning

- Det er påvist riss/sprekker i utstyr på våtrommet.

- Påviste skader må utbedres.
