# Tilstandsrapport

Boligbygg med flere boenheter

Struerveien 5 B, 1725 SARPSBORG

Rapportdato: 12.02.2025

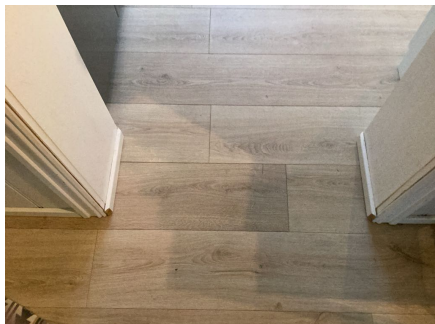
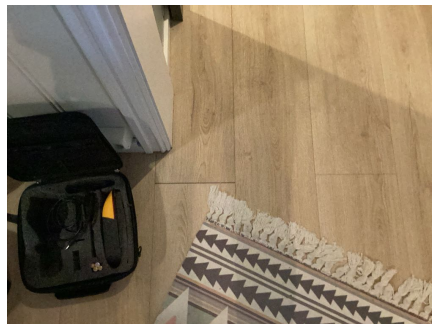
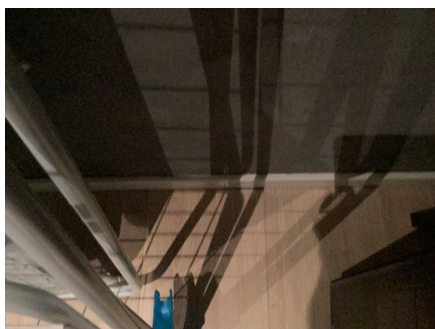
## TG 2 Etasjeskille/gulv mot grunn

Etasjeskiller er av betongdekke.

- Det er målt høydeforskjell på mellom 15-30 mm gjennom hele rommet. Tilstandsgrad 2 gis med bakgrunn i standardens krav til godkjente måleavvik.
- Målt høydeforskjell på mellom 10 - 20 mm innenfor en lengde på 2 meter. Tilstandsgrad 2 gis med bakgrunn i standardens krav til godkjente måleavvik.

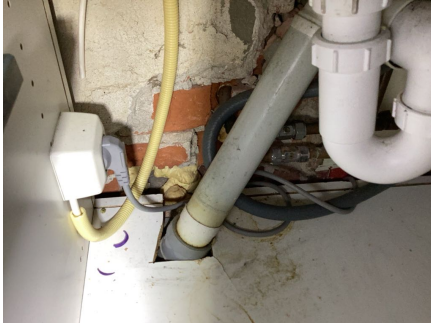
## TG 2 Avløpsrør

Det er avløpsrør av plast.

- I forbindelse med oppgradering av våtrom vil det være naturlig med utskiftning av rør.
- Det er ikke behov for utbedringstiltak siden anlegget fungerer i dag, men ut ifra alder kan skader plutselig oppstå på eldre anlegg.
