# Tilstandsrapport

📍 Skogholtet 6, 1715 YVEN

# gnr. 2082, bnr. 80

Rapportdato: 29.08.2023

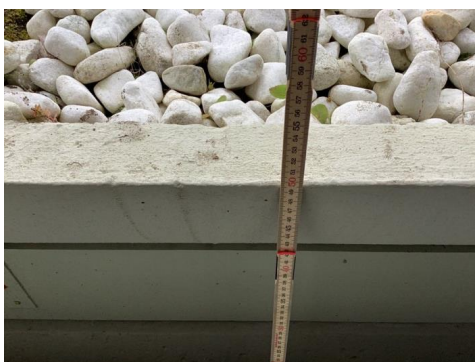
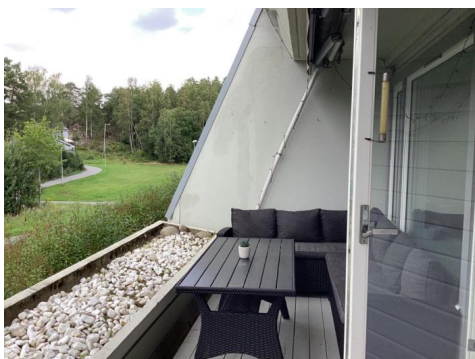
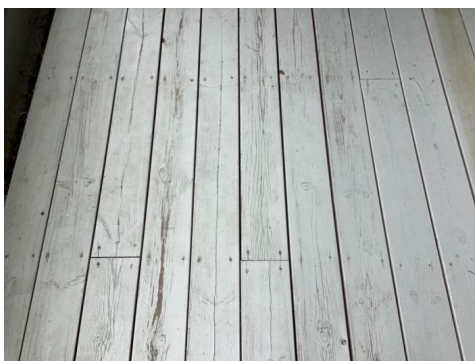
Terrassegulv har behov for vedlikehold på befaringsadto.

Behov for vedlikehold.

Det må gjøres tiltak for å lukke avviket.

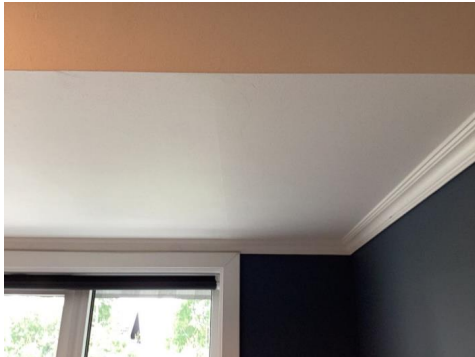
Noe skjolder i tak.

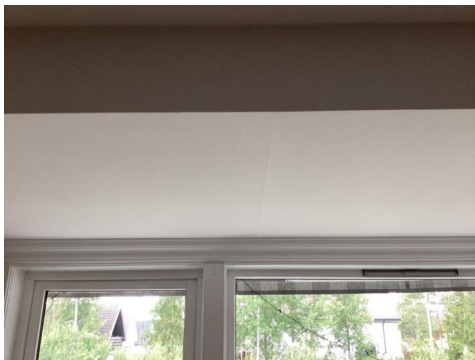
Liten sprekk i tak.

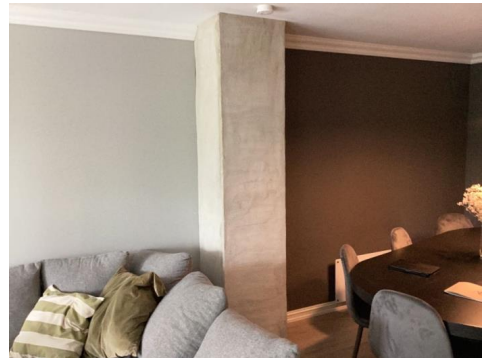
Det er en malt teglsteinspipe i stue.

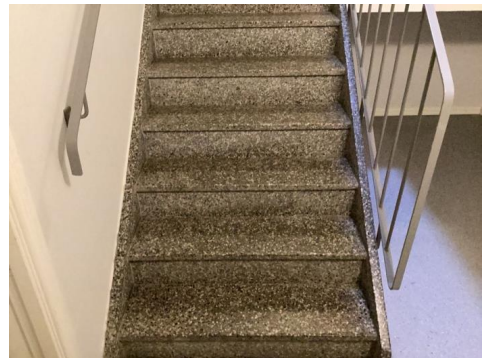
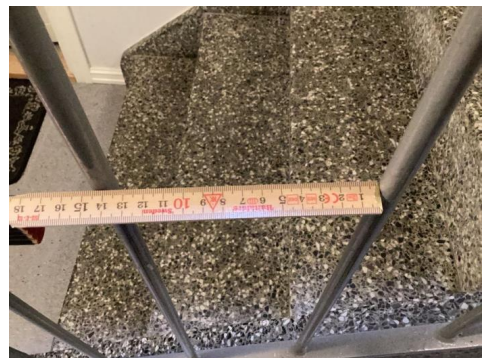
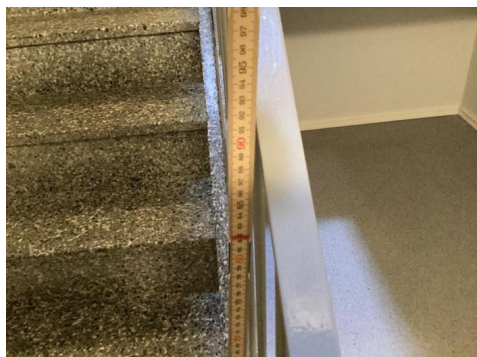
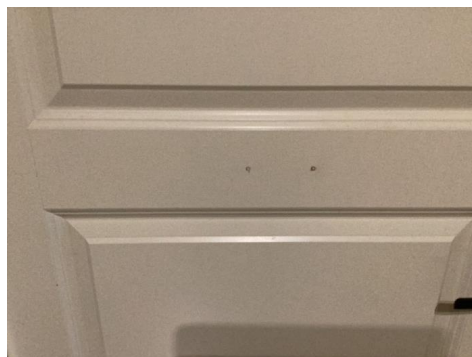
I felles trappegang er det støpte trapper og repos med terrazzo og banebelegg. Det er rekkverk av stålkonstruksjon.

- Åpninger i rekkverk er større enn dagens forskriftskrav til rekkverk i trapper.

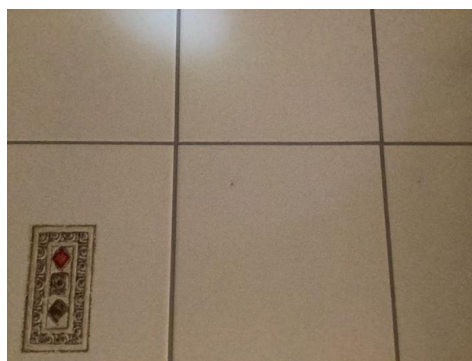
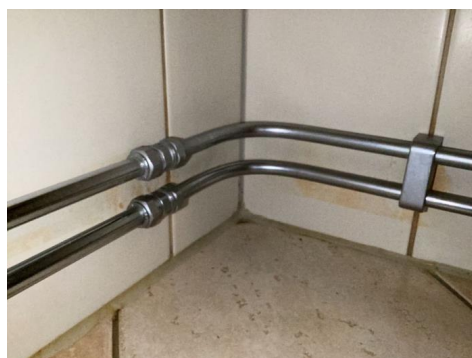
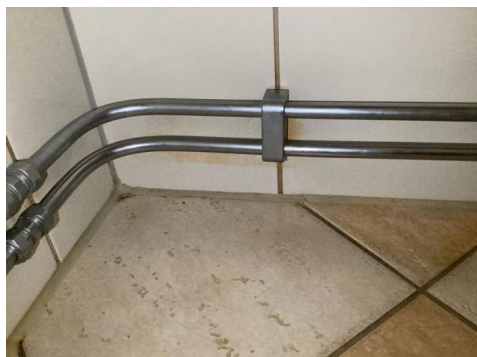
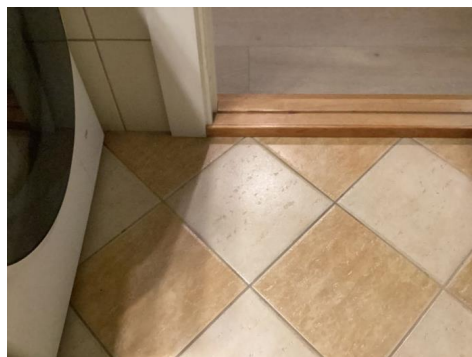
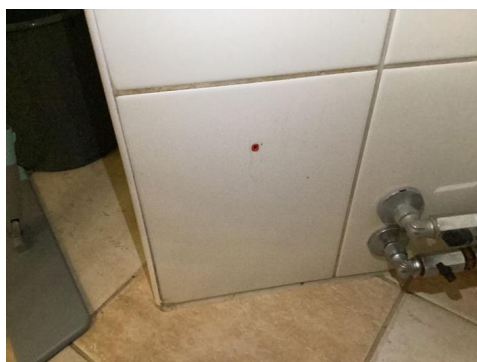
Veggene har fliser.  
Taket er malt.

- Svertesopp er registrert
- Det er påvist at noen fliser har bom (hulrom under).
- Det er påvist avvik i fallforhold til sluk i forhold til krav i forskrift på byggetidspunktet.

Det er mulighet for at en eventuell vannlekkasje på våtrommet ikke vil gå til sluk.

- Det må gjøres tiltak for å utbedre avviket.

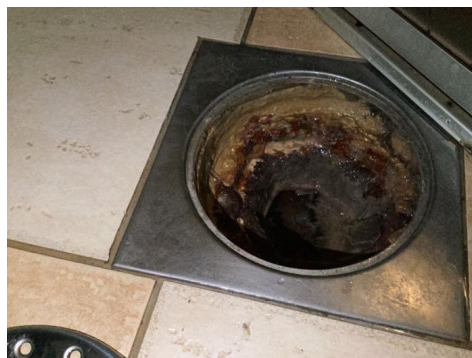
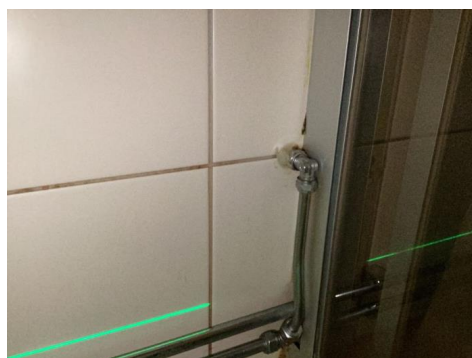
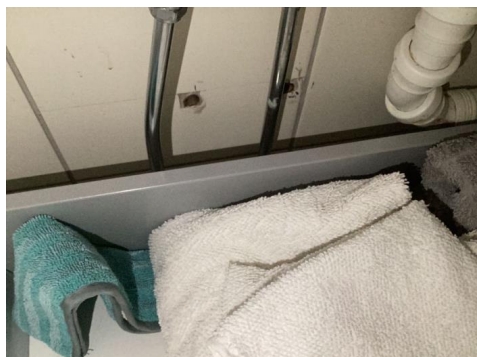
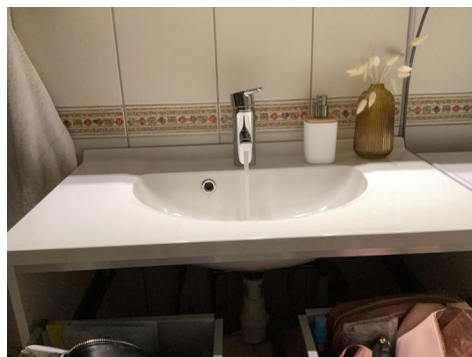
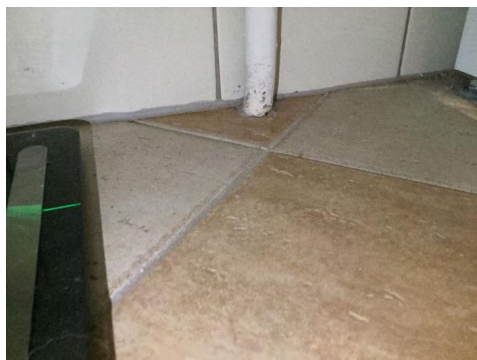
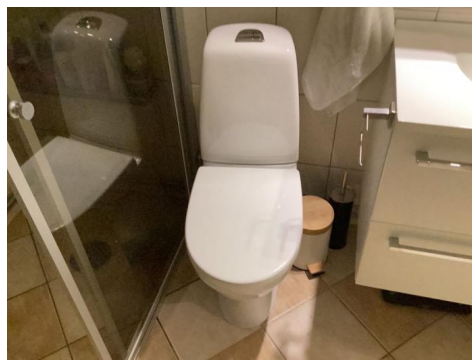
Det er eldre soilsluk og smøremembran med ukjent utførelse.

- Mer enn halvparten av forventet brukstid er passert på membranløsningen.
- Rustskader i sluk.
- Det er påvist mangelfull/feil utførelse rundt rørgjennomføringer e.l. som gir fare for fukt i konstruksjonen i våtsone.
- Det er påvist tegn på utettheter på våtrommet.
- Mer enn halvparten av forventet brukstid er passert på slukløsningen.
- Membran i kombinasjon med gammelt sluk uten klemring. Membran er smurt ned på sluk.
- Det er ikke tilfredsstillende membran/tettesjikt på våtrommet.

- Det må foretas utbedring for å unngå fuktskader i konstruksjonen.
- Våtrommets tettesjikt/membran står foran utbedring/utskiftning.

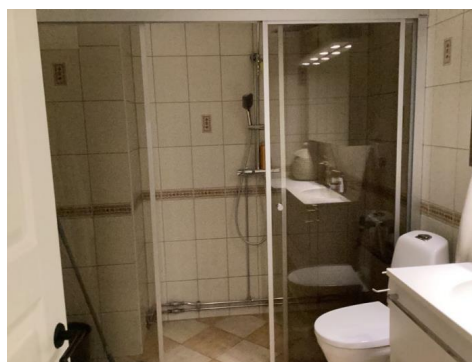
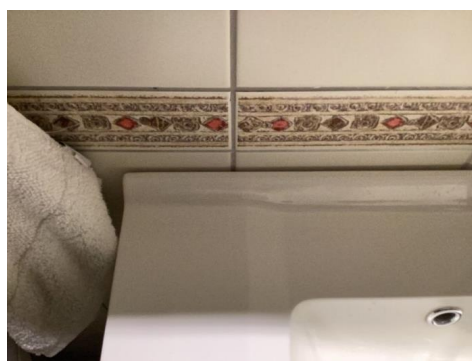
Rommet har innredning med nedfelt servant, toalett, dusjvegger/hjørne og opplegg for vaskemaskin.

- Det er avvik:  
Manglende fug mellom servant og vegg.

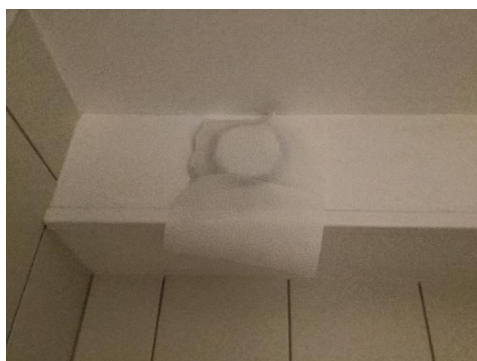
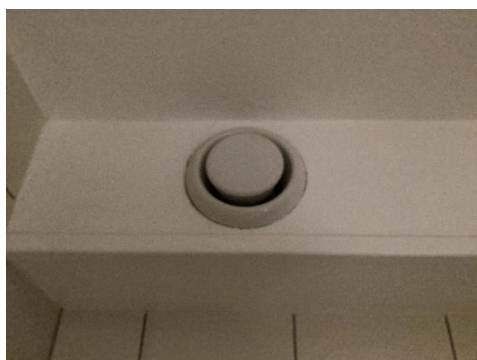
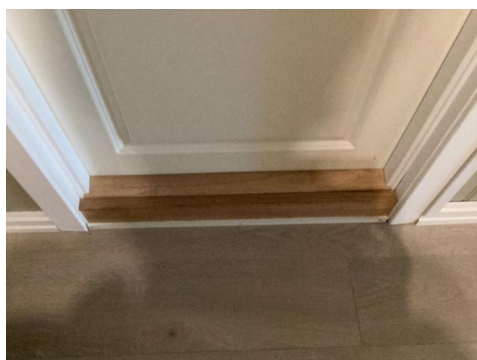
Det er mekanisk avtrekk.

- Våtrommet mangler tilluftsventilering, f.eks. spalte/ventil ved dør.

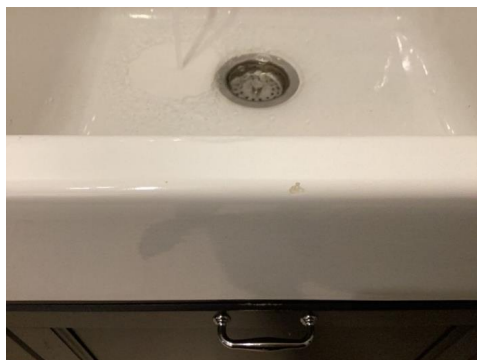
Avskalling på servant.

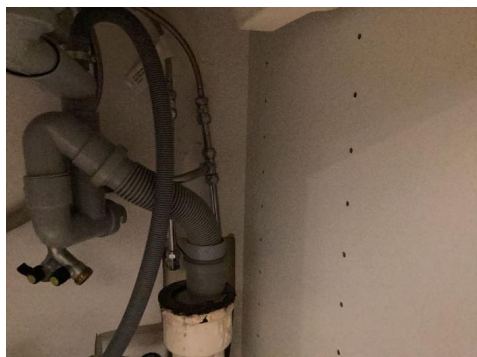
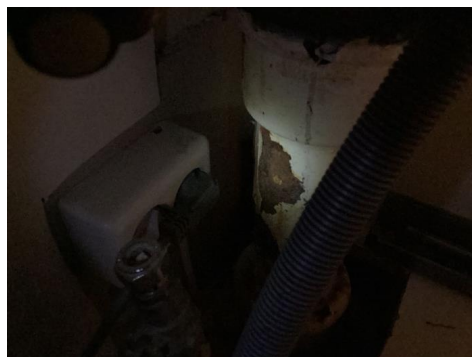
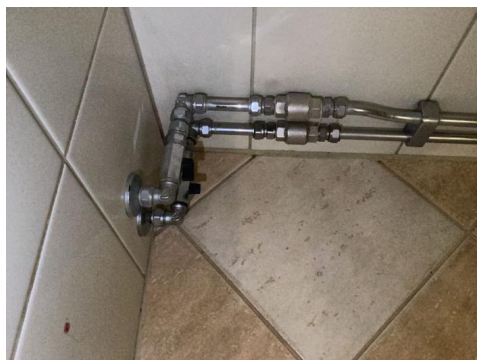
- Mer enn halvparten av forventet brukstid er passert på innvendige avløpsledninger.

- I forbindelse med oppgradering av våtrom vil det være naturlig med utskiftning av rør.
- Det er ikke behov for utbedringstiltak siden anlegget fungerer i dag, men ut ifra alder kan skader plutselig oppstå på eldre anlegg.

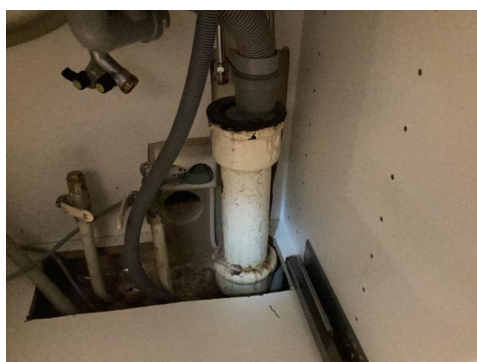
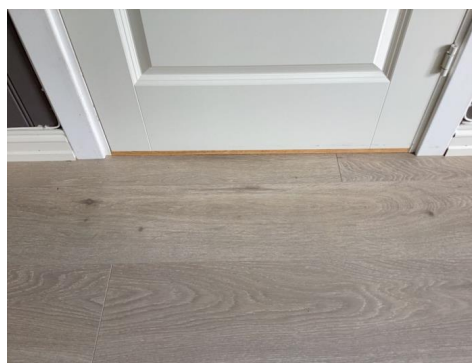
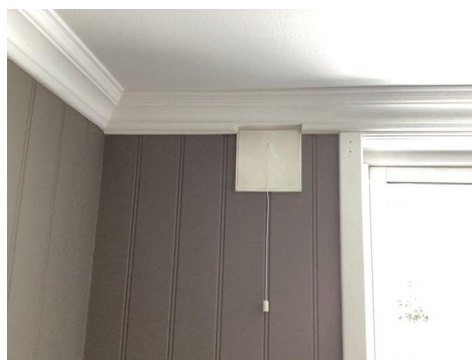
Det er avløpsrør av støpejern.

- Det er påvist begrenset ventilerings/luftgjennomstrømning.
